LUDWIGSBURG

# Sanierung Turnhalle

Ostertagstraße 5

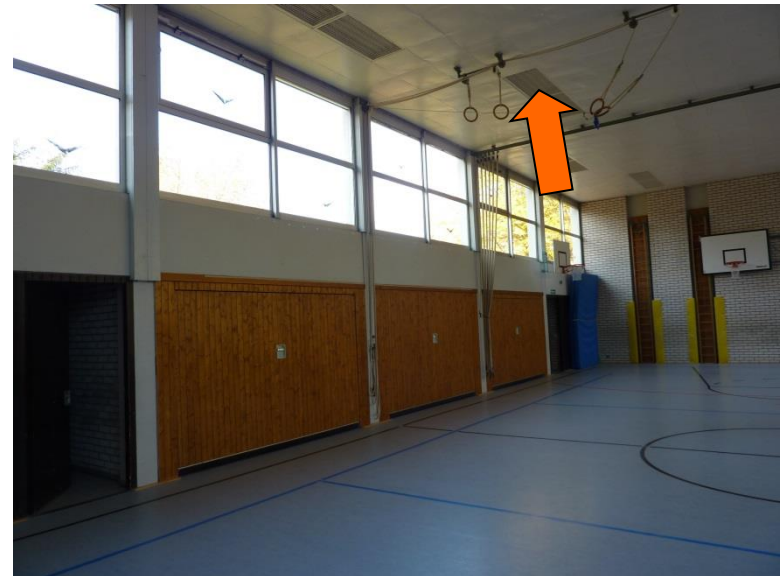
Die vorhandene **Hallenbeleuchtung** muss einschl. der **Heizdecke** demontiert werden und erneuert werden.

Für die Hallenbeleuchtung (Baujahr 1969) gibt es keine Ersatzteile mehr. Daher ist eine Erneuerung der Beleuchtung dringend erforderlich.

Die Beleuchtung ist in das Deckensystem der Halle (Heizdecke) integriert. Bei Austausch der Beleuchtung muss die Decke ebenfalls erneuert werden.

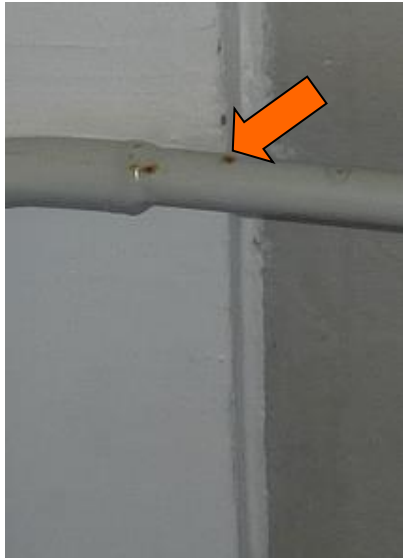
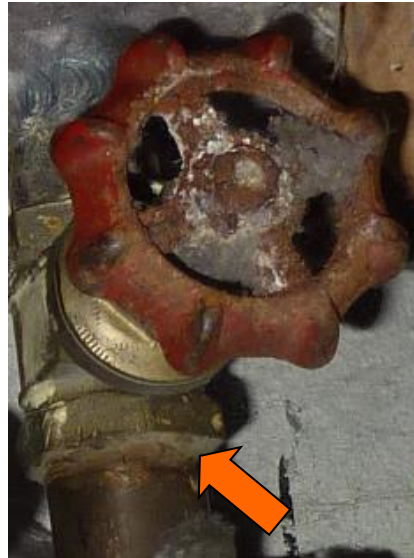
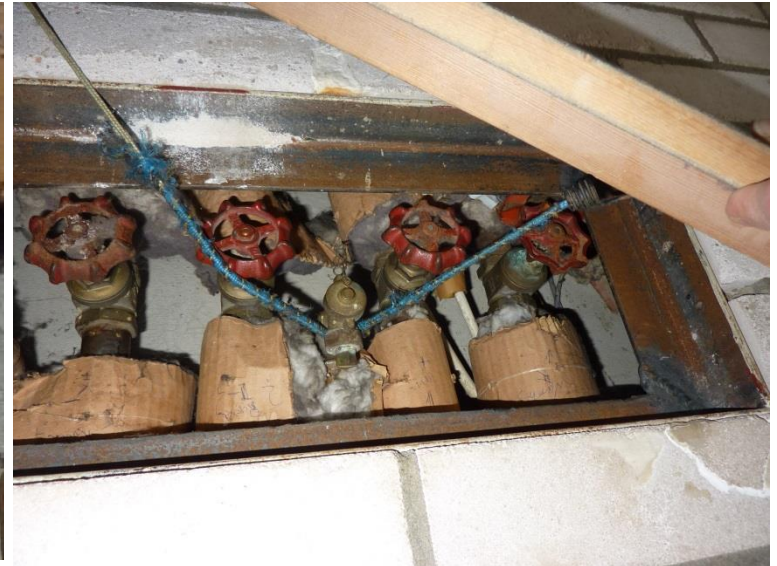
Die Rohrnetze der Heizungs- und Trinkwasserversorgung sowie die Lüftungsanlagen der Dusch- und Umkleidebereiche haben die Nutzungsdauer überschritten und sind in einem schlechten Zustand, teilweise ist **Korrosion** sichtbar. Die Lüftungsanlagen werden ohne Wärmerückgewinnung betrieben und entsprechen nicht den aktuellen Hygienevorschriften nach VDI 6022.

Der Fließdruck im Trinkwassernetz ist aufgrund verkalkter Rohrleitungen nicht mehr ausreichend

Nach den aktuellen Vorschriften ist eine Sanierung der Trinkwasserleitungen erforderlich (Legionellenschutz)

Momentan werden die Leitungen regelmäßig desinfiziert. Dies kann jedoch keine dauerhafte Lösung sein.

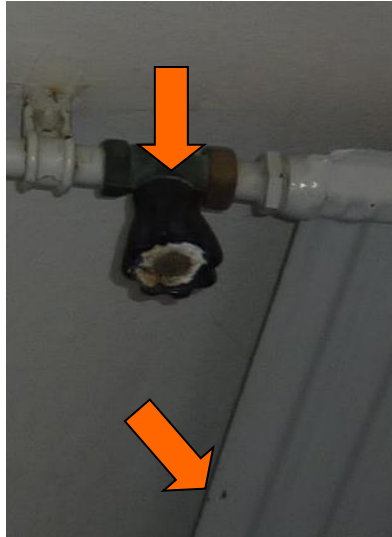
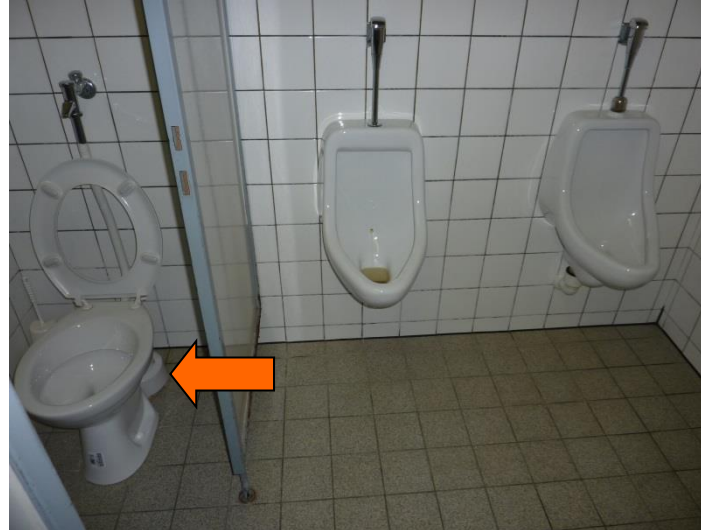
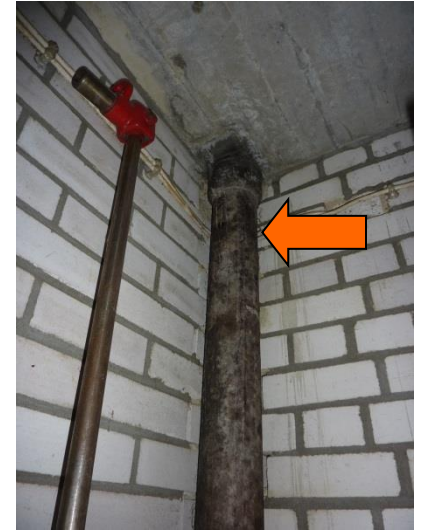
Die Heizflächen sind teilweise korrodiert und sollten erneuert werden. Die Raumtemperatur ist nicht geregelt (keine Thermostatventile). Die sanitären Einrichtungsgegenstände stammen noch aus dem Jahr 1969 (z.B. Stand-WC's mit Druckspüler). Im Zusammenhang mit der Rohrleitungssanierung macht es Sinn, die alten Einrichtungsgegenstände zu erneuern. Im Abwasserbereich sind teilweise asbesthaltige Eternitrohre verbaut.

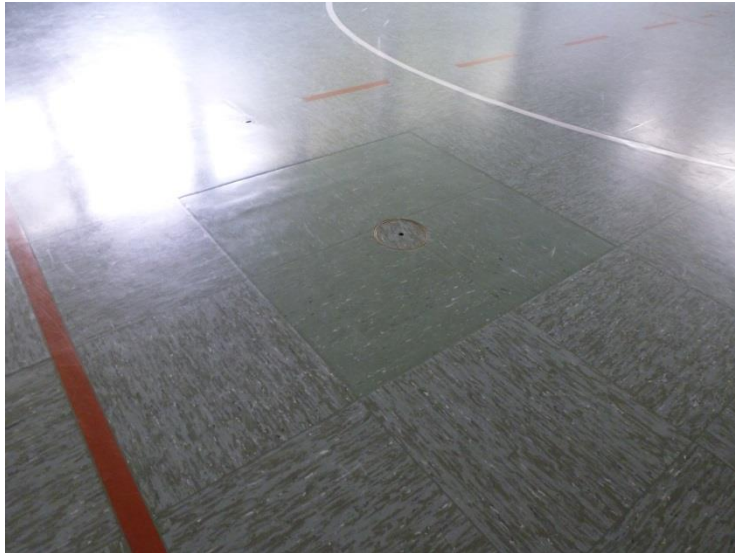
Der Sportboden im Gymnastikraum (Baujahr 1969) ist abgenutzt und bereits mehrfach ausgebessert. Um die Sportgerätehülsen senkt sich der Boden (Stolpergefahr). Die Außenfenster an Ost- und Südseite haben keinen Sonnenschutz

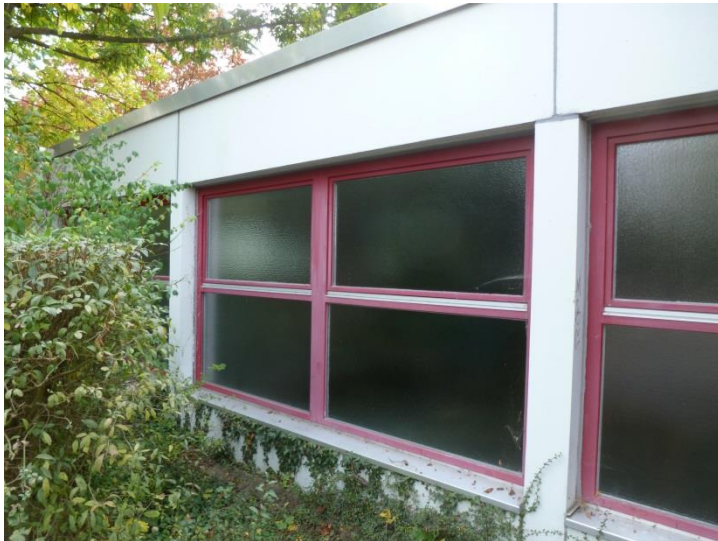
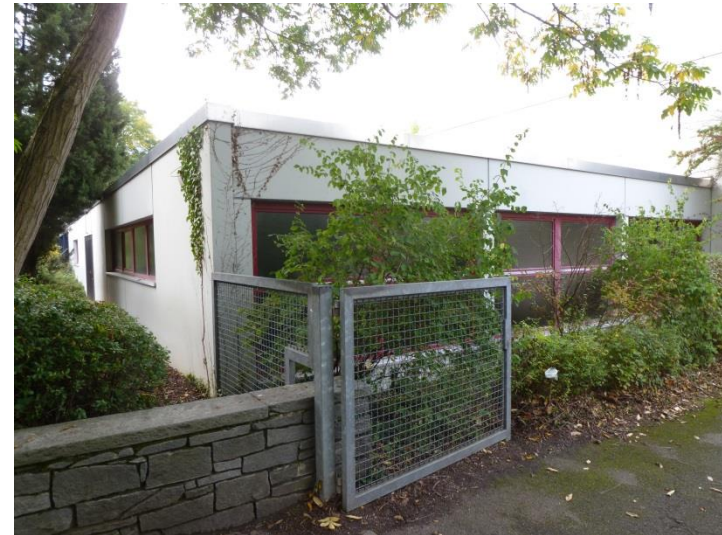
Die Holzfenster im Gymnastikraum und Umkleidetrakt sind 40 Jahre alt und haben einen schlechten U-Wert ( ca.  $3,5 \text{ W/m}^2\text{K}$ ). Die Betonfertigteile an den Außenwänden sind ungedämmt.

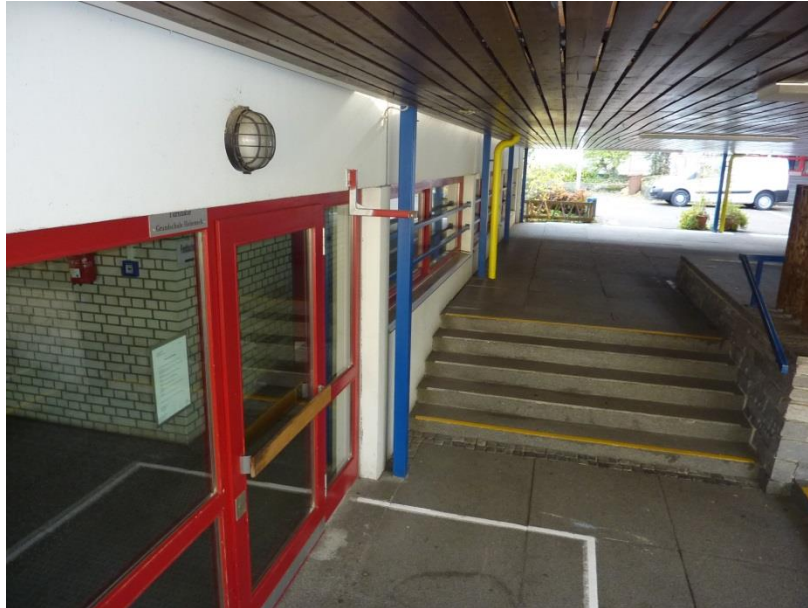
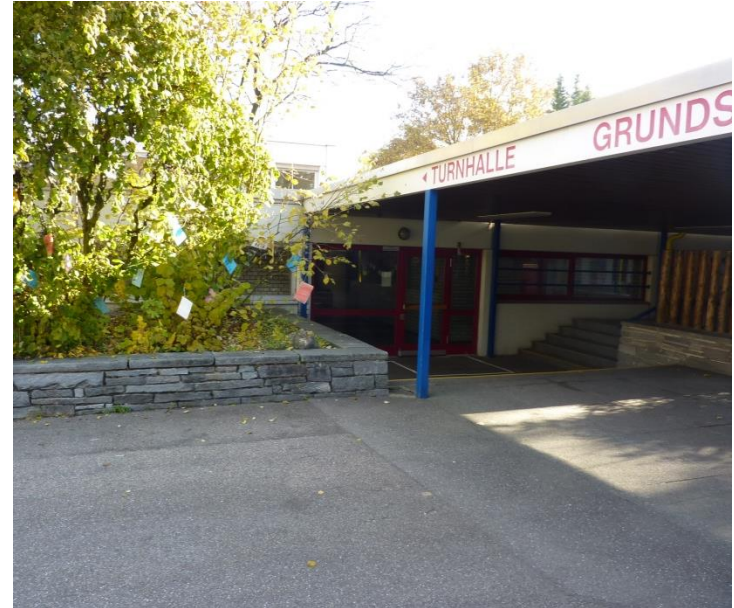
Die Stahlkonstruktion der Überdachung ist an den Stützenfüßen korrodiert. Weiterhin steht Wasser auf den Dachflächen. Die Dächer sind sehr niedrig und beeinträchtigen die Lichtverhältnisse der angrenzenden Räume.
