Fotos Bestandsgebäude und Anbau

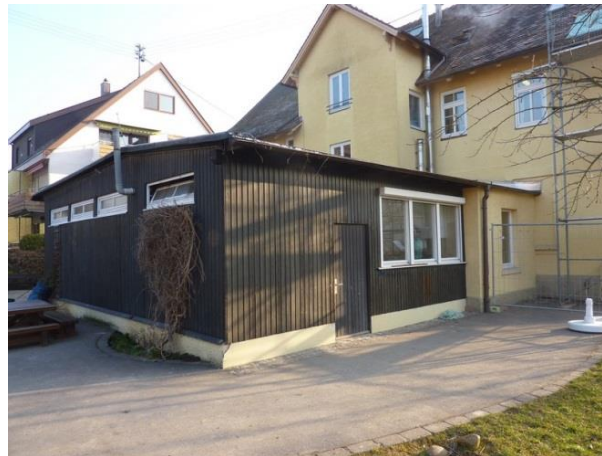
Anbau mit Umkleide / Waschraum / WC

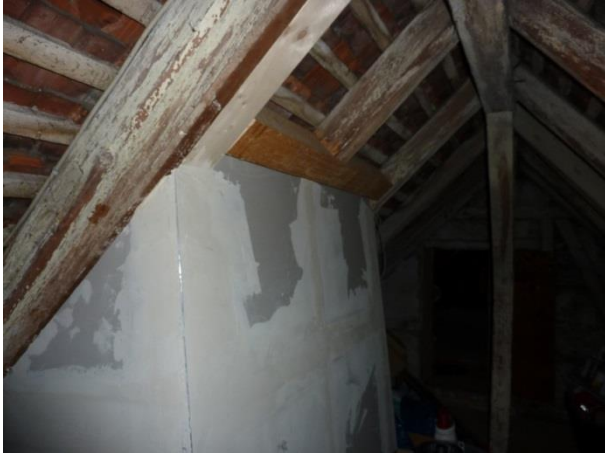
Dach ungedämmt

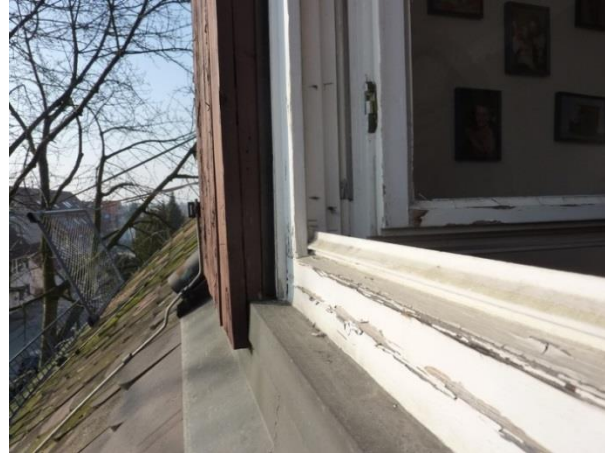
Zustand Fenster DG- Bestand

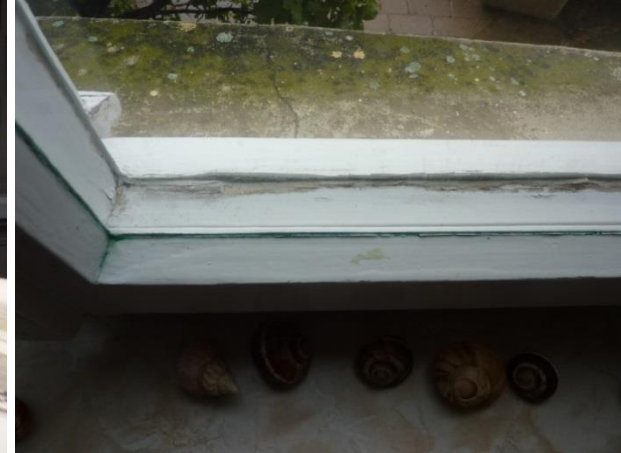
Zustand Fenster Anbau

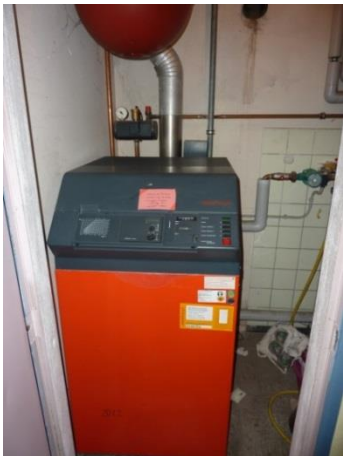
Heiztechnik (23 Jahre alt)
