STADTENTWÄSSERUNG
LUDWIGSBURG

Sanierung des historischen Hauptkanals in der Abelstraße

Bestandsaufnahme 2014: Schadensbilder/ Sanierung

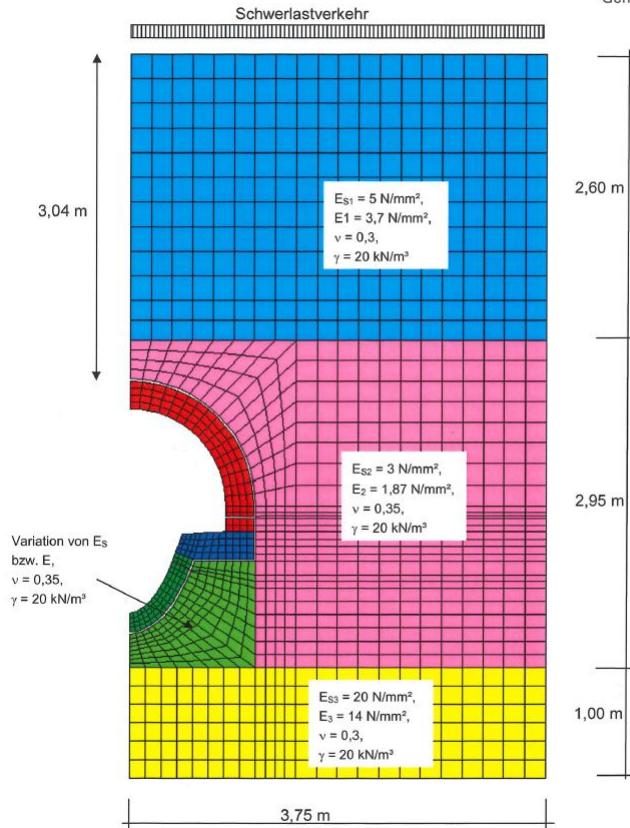
Abb. 4.1: Diskretisiertes Rechenmodell; Profil Nr. 2: B/H, = 1739/1853;
LF 1: Maximale Erdüberdeckung, Schwerlastverkehr;
Fall A: Bogengründung weich bis steif bzw. Fall B: Bogengründung weich

| Profil 2 (Schmales Haubenprofil) | auf Dauer nicht standsicher |

Profil 1 kann mit gängigen Verfahren der geschlossenen Bauweise saniert werden. Bei Profil 2 und 3 ist eine statische Ertüchtigung erforderlich.

Für Profil 2 sind Verfahren der geschlossenen Bauweise grundsätzlich denkbar, diese befinden sich Stand heute allerdings noch an der Grenze des technisch Machbaren.

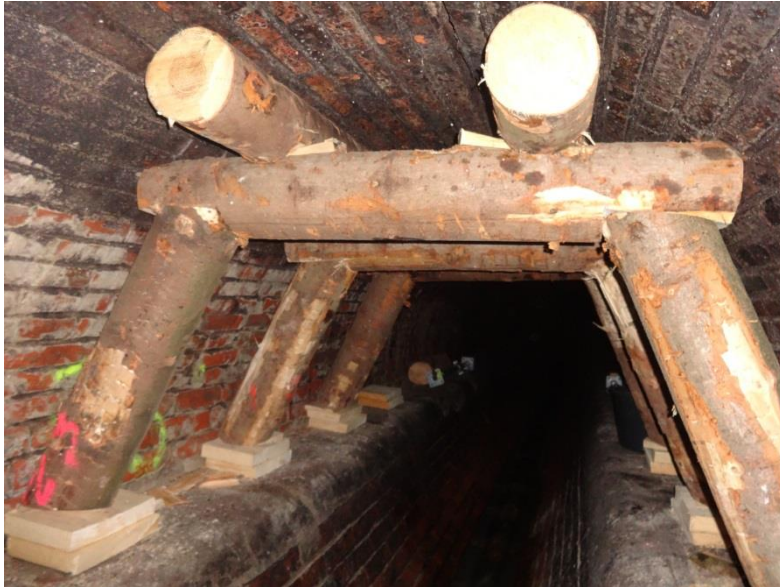
In einem etwa 40 m langen Teilabschnitt von Profil 3 musste im Jahr 2015 auf Anordnung des Tragwerksplaners eine temporäre Holzabstützung zur Bestandssicherung eingebaut werden.

Einbau einer Holzabstützung zur Bestandssicherung

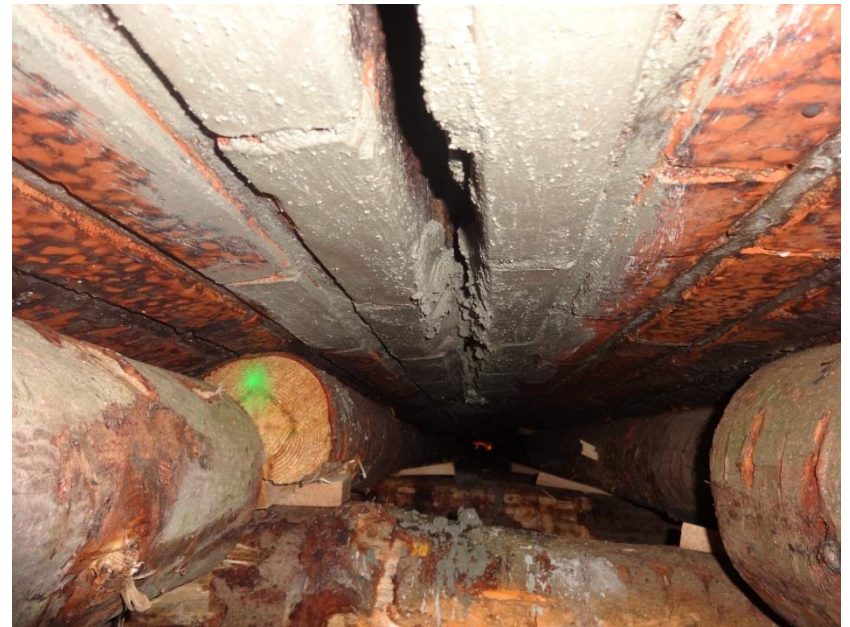
Bergmännischer Türstockausbau

Klaffender Riss im Scheitel
