# Rathaus Neckarweihingen

Neue Straße 23

- baulicher Zustand / Sanierungsbedarf

Baulicher Zustand vom 24.05.2018

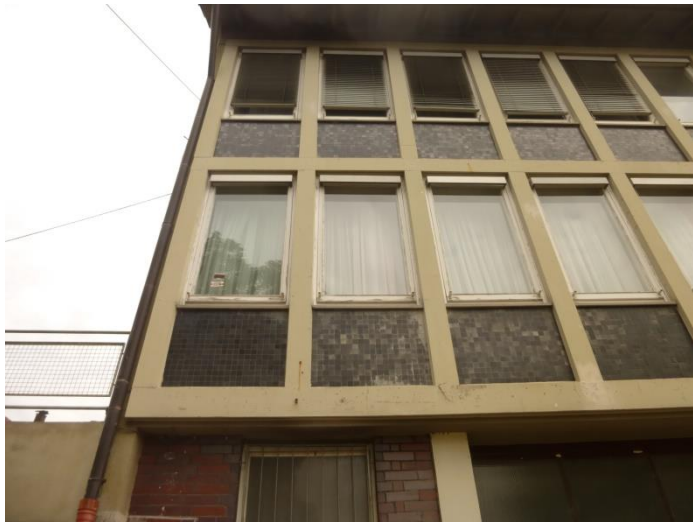
Bild 1

Bild 1: typische Fassadengestaltung der 50er Jahre

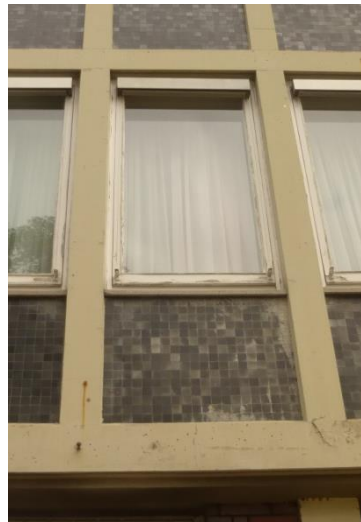
Bild 2

Bild 2: Betonrahmen / Brüstung mit Mosaikfliesen / Holzfenster

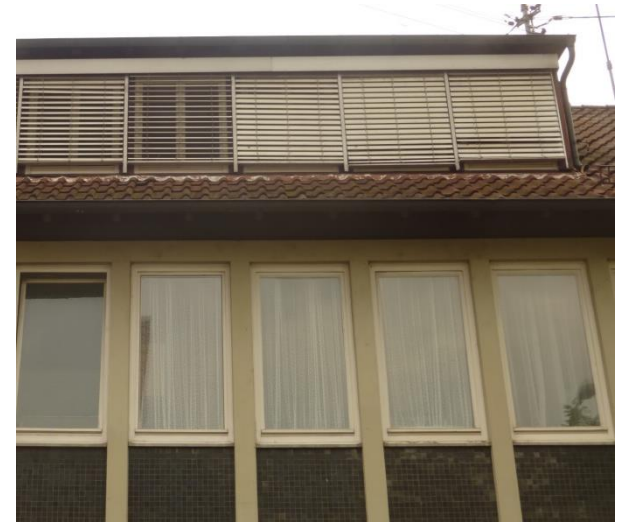
Bild 3

Bild 3: defekter Sonnenschutz / Dachdeckung und Traufe

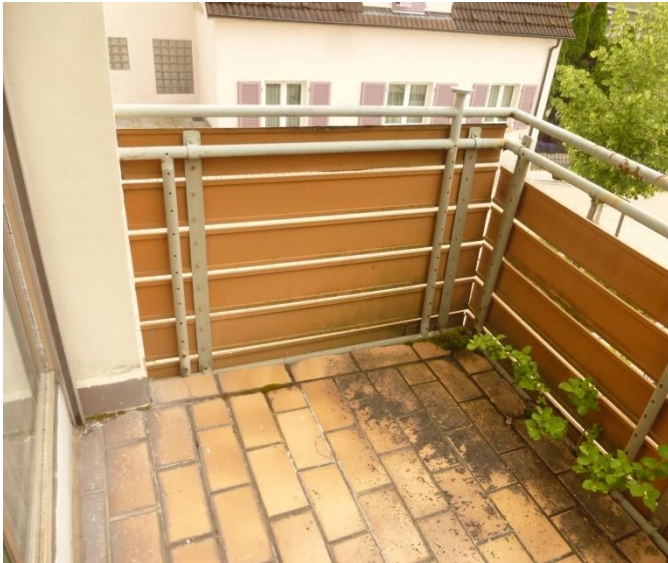
Bild 1

Bild 1: schadhafter Fliesenbelag und Geländerbefestigungen der Balkone

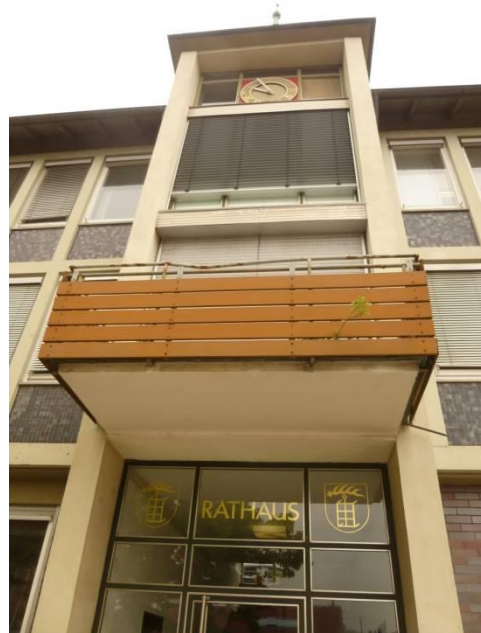
Bild 2

Bild 2: schadhafte Kragplatten der Balkone

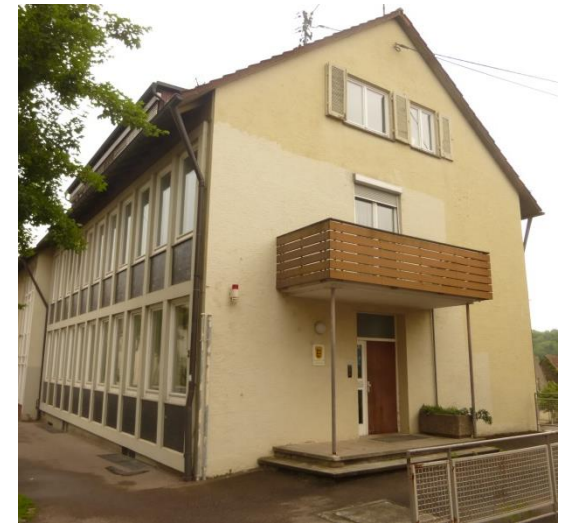
Bild 3

Bild 3: schadhafte Putzfassade

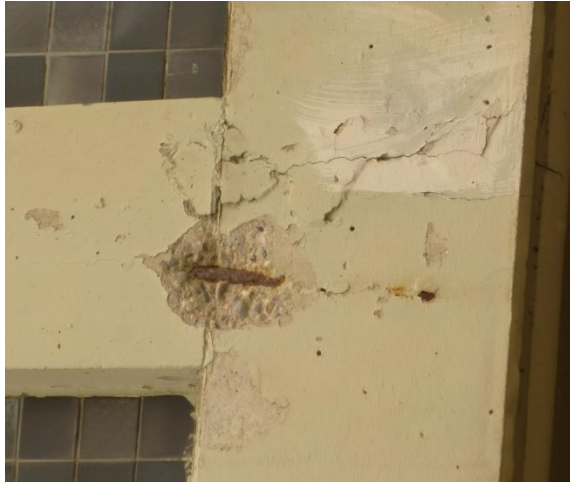
Bild 1

Bild 1: Betonrahmen, korrodierter Bewehrungsstahl

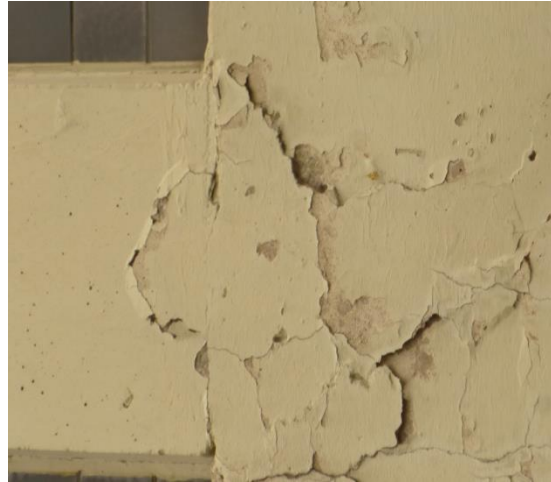
Bild 2

Bild 2: Betonrahmen, Abplatzungen

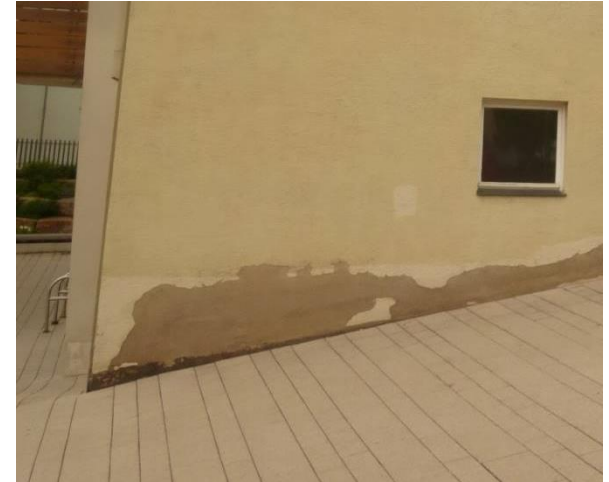
Bild 3

Bild 3: Ablösung der Putzflächen im gesamten Sockelbereich wegen aufsteigender Feuchtigkeit

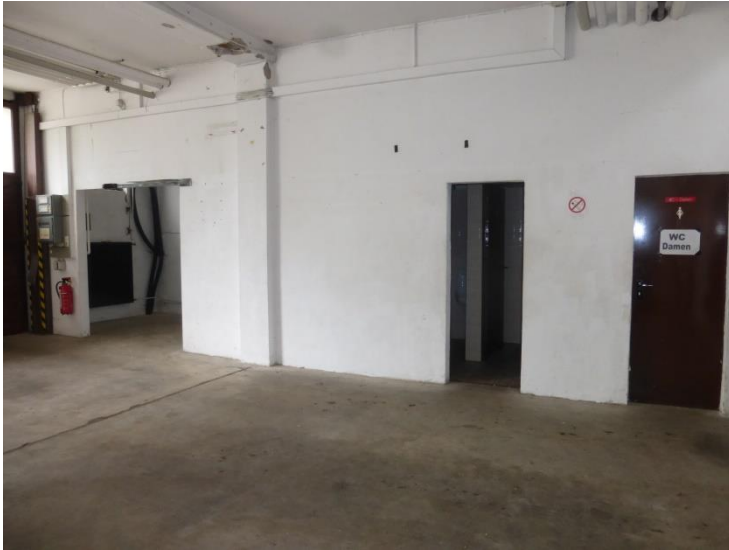
Bild 1

Bild 1: Garage im Rohbauzustand

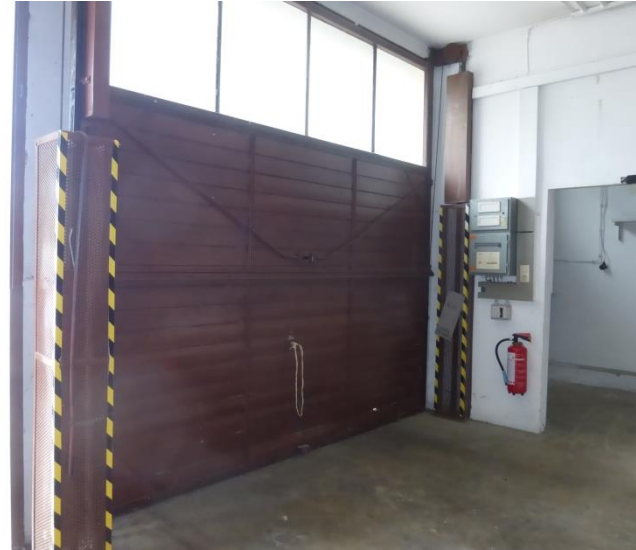
Bild 2

Bild 2: alte Garagentore

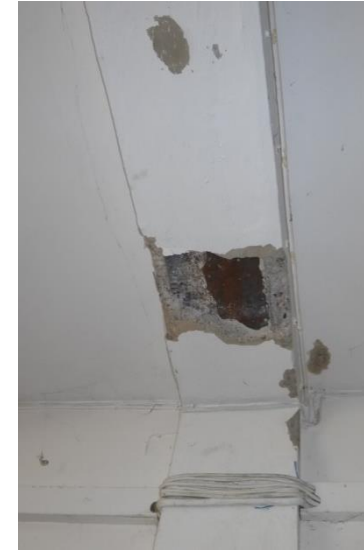
Bild 3

Bild 3: korrodierte Stahlträger

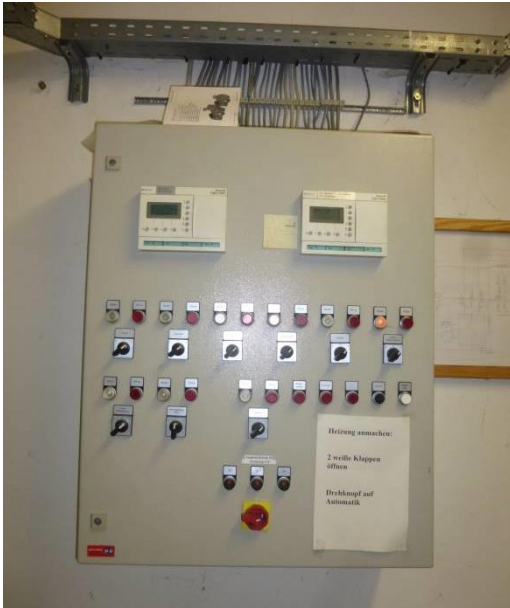
Bild 1

Bild 1: Heizungssteuerung

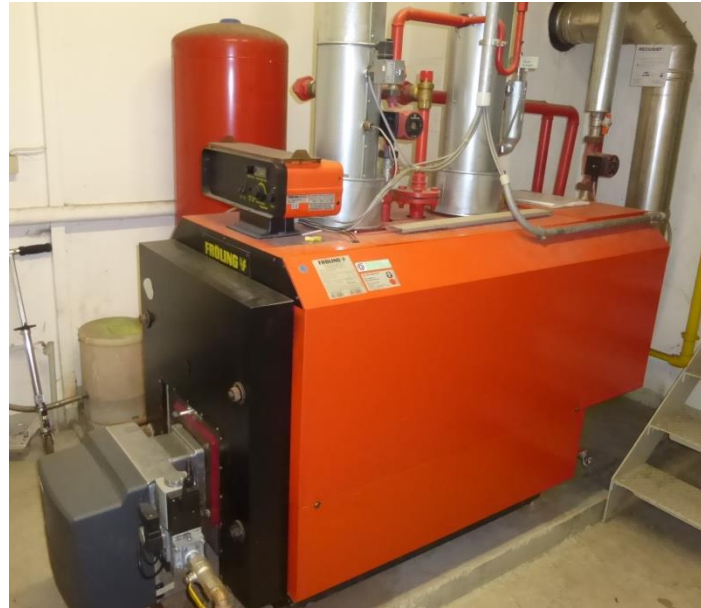
Bild 2

Bild 2: Heizkessel

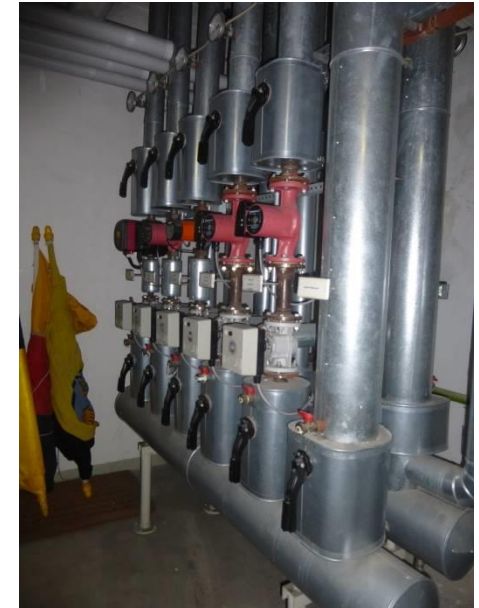
Bild 3

Bild 3: Heizungsverteilung

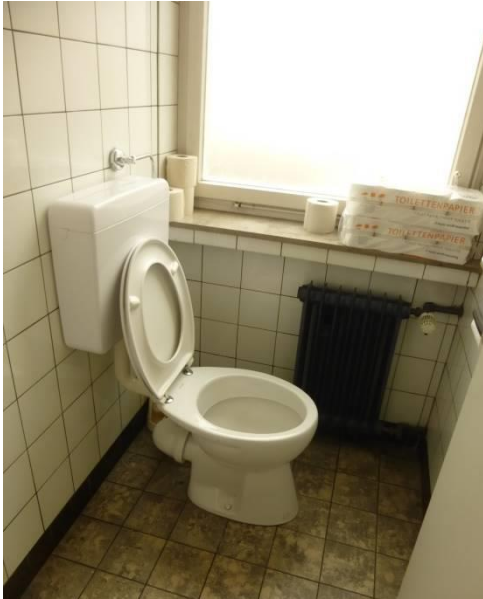
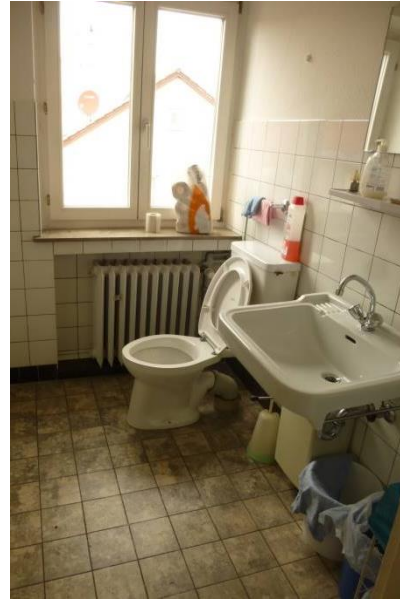
Bild 1+2: Sanitäranlagen für Besucher- und Mitarbeiter

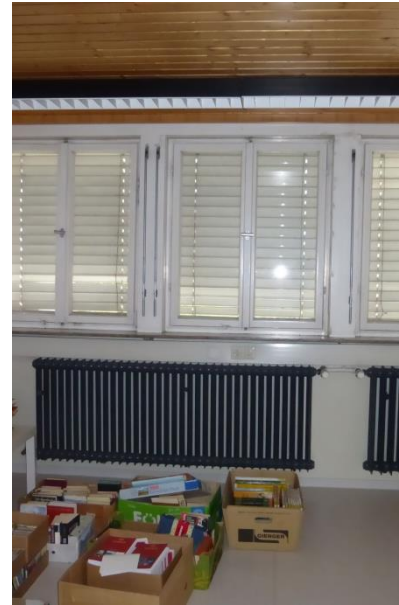
Bild 3

Bild 3: vorh. Gussheizkörper und Beleuchtung

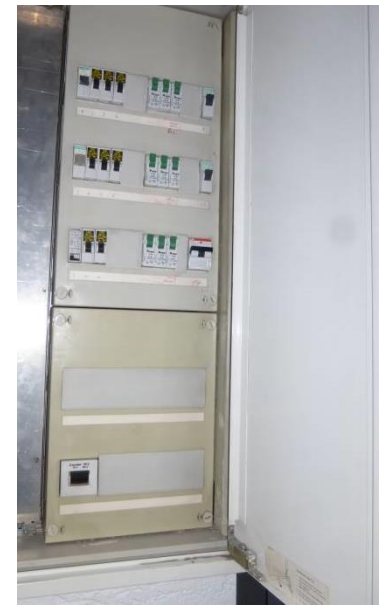
Bild 4

Bild 4: Elektro-Unterverteilung

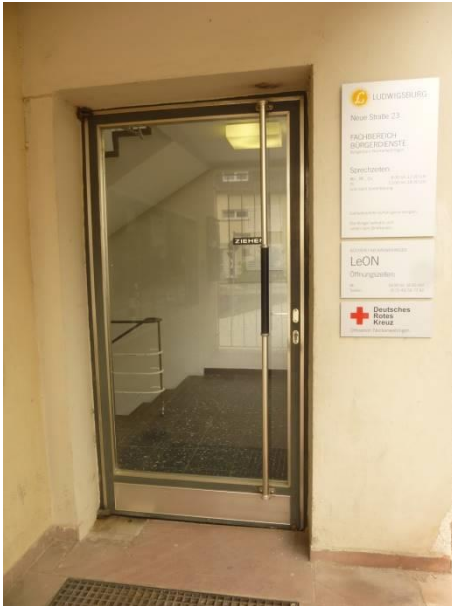
Bild 1

Bild 1: Haupteingang ( nicht barrierefrei)

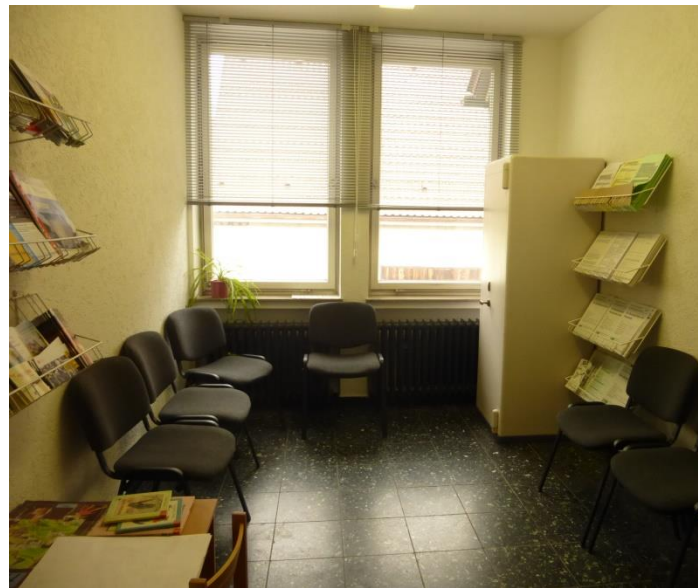
Bild 2

Bild 2: Warteraum Geschäftsstelle

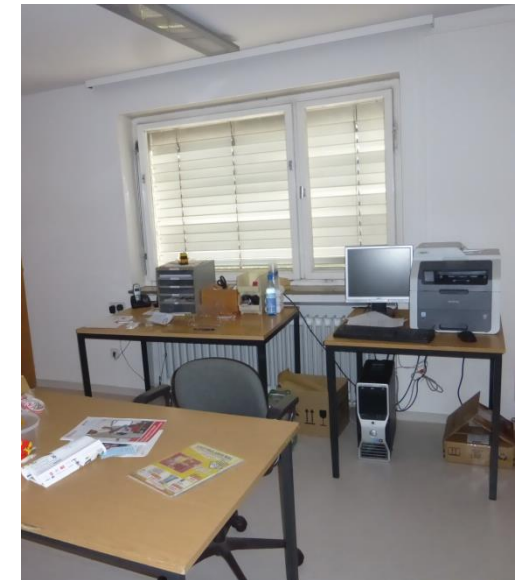
Bild 3

Bild 3: Büro DRK

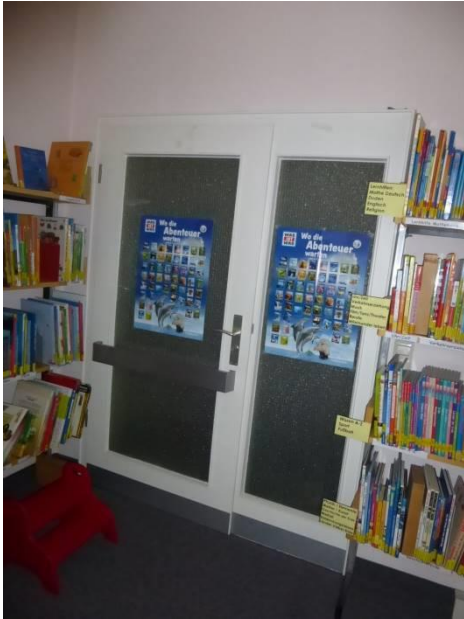
Bild 1

Bild 1: Stadtteilbücherei vorh. Holztür zum Treppenraum

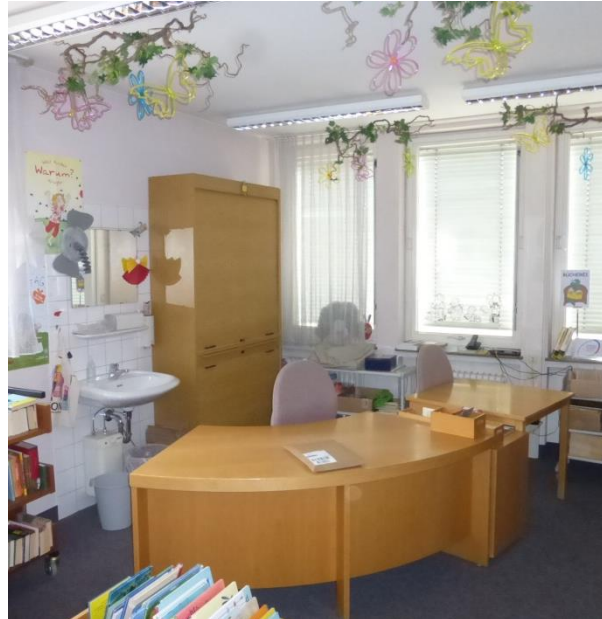
Bild 2

Bild 2: Büro Stadtteilbücherei / keine zeitgemäße Arbeitsplatzbeleuchtung

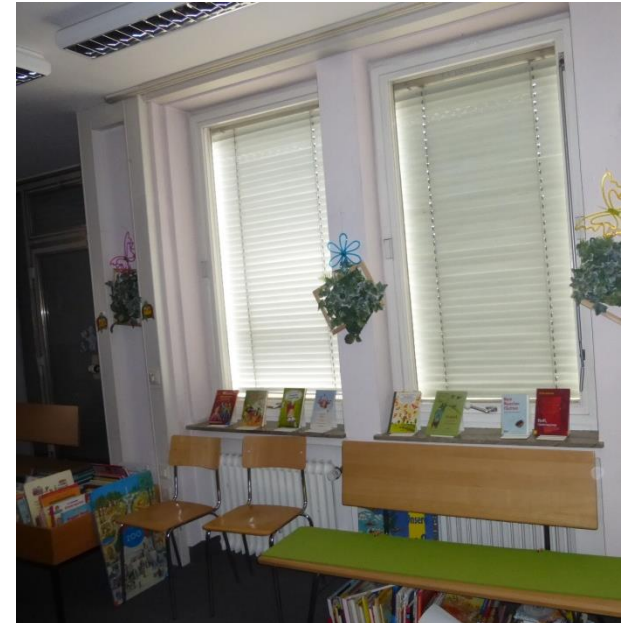
Bild 3

Bild 3: Stadtteilbücherei
