Anlage 1 zu Vorl.-Nr. 192/20

Forum am Schlosspark
Stuttgarter Straße 33 | 71638 Ludwigsburg

Sanierungsprogramm STEP 1 – Brandschutz und TGA

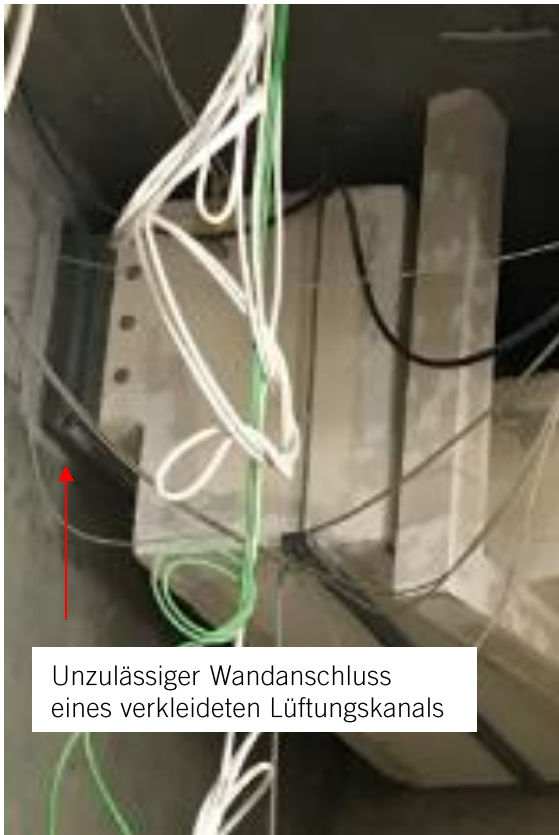
Unzulässiger Wandanschluss
eines verkleideten Lüftungskanals

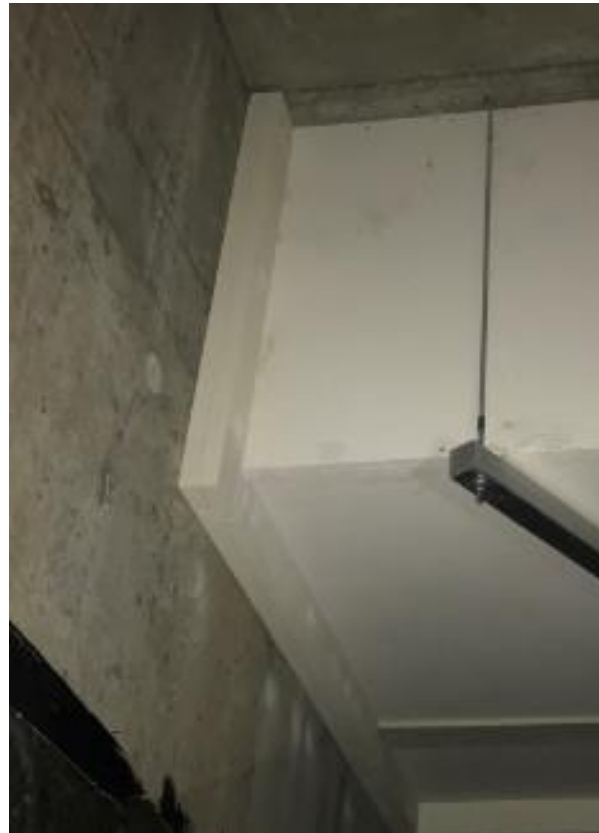
Brandschutztechnische Verkleidung von Lüftungskanälen

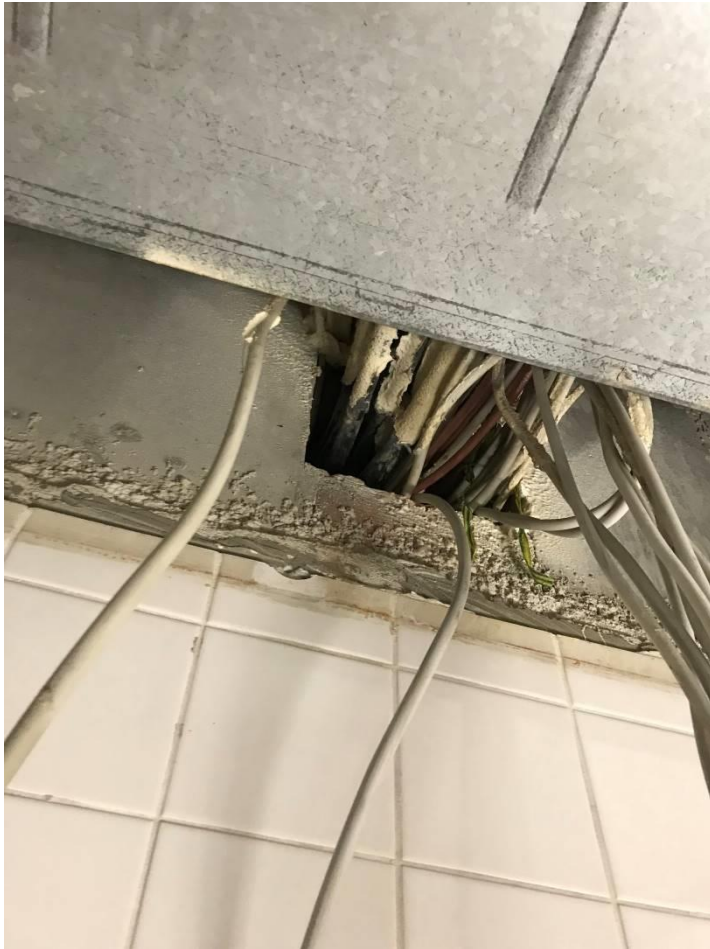
Fehlende Schottung zwischen Brandschutzabschnitten

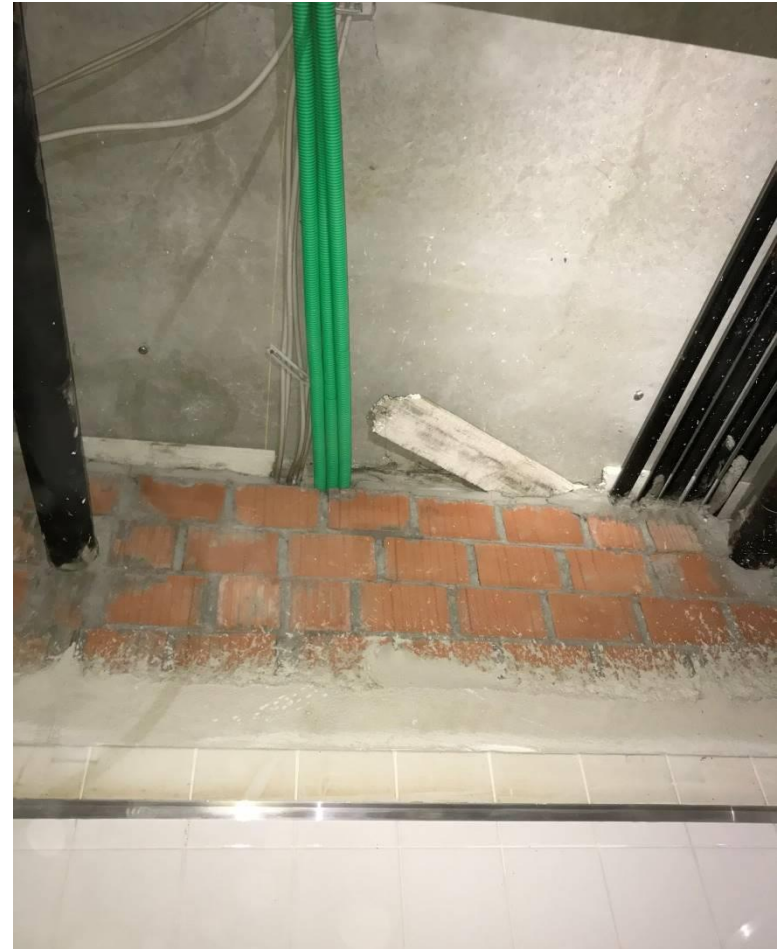
Mangelhafter Deckendurchbruch in Kühlräumen.

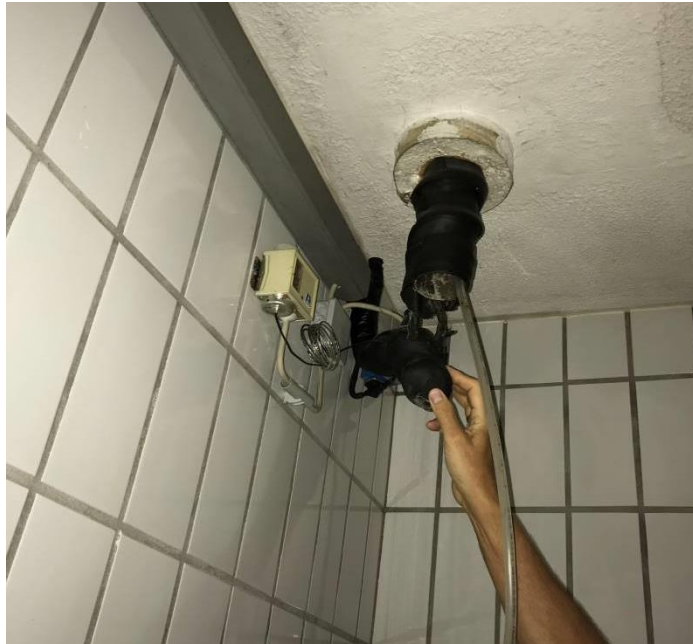
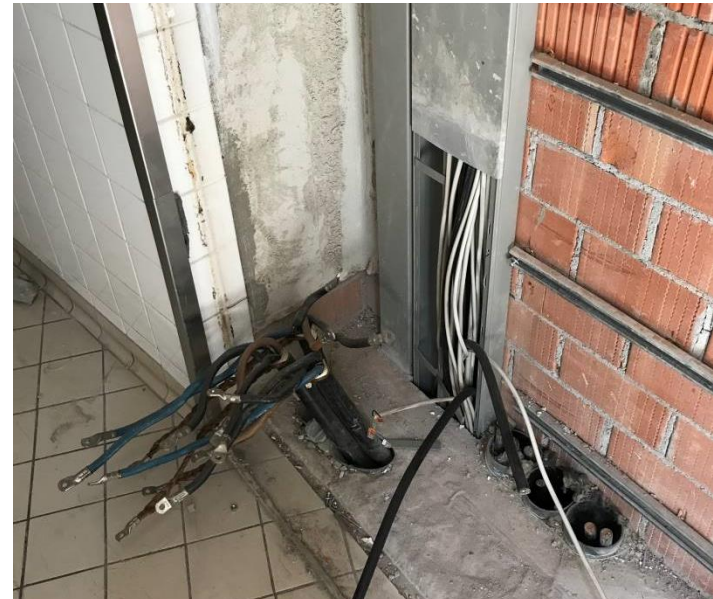
Mangelhafte Schottungen in den Steigschächten

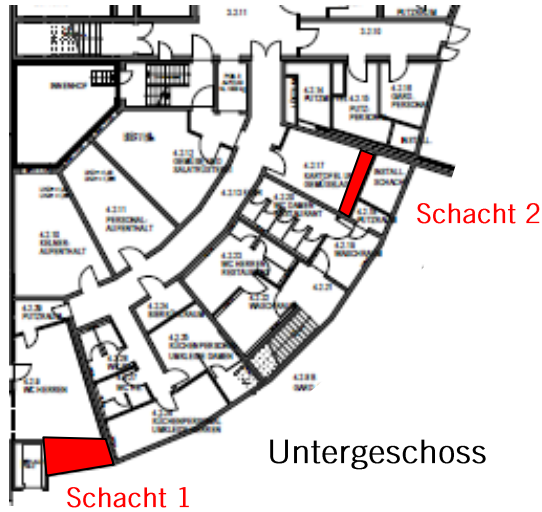
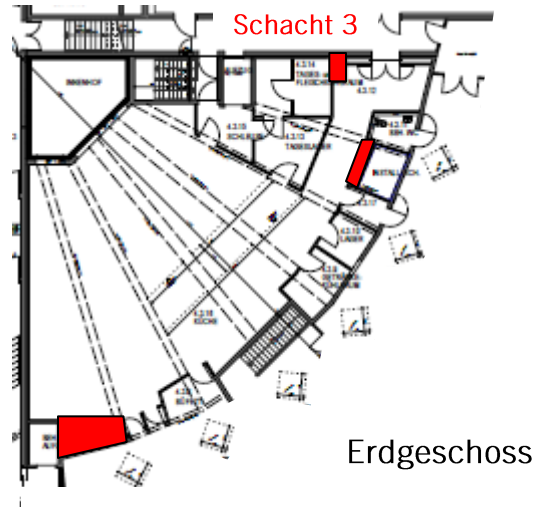
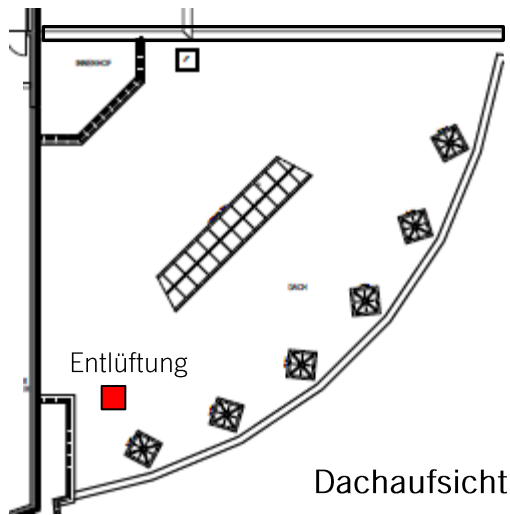
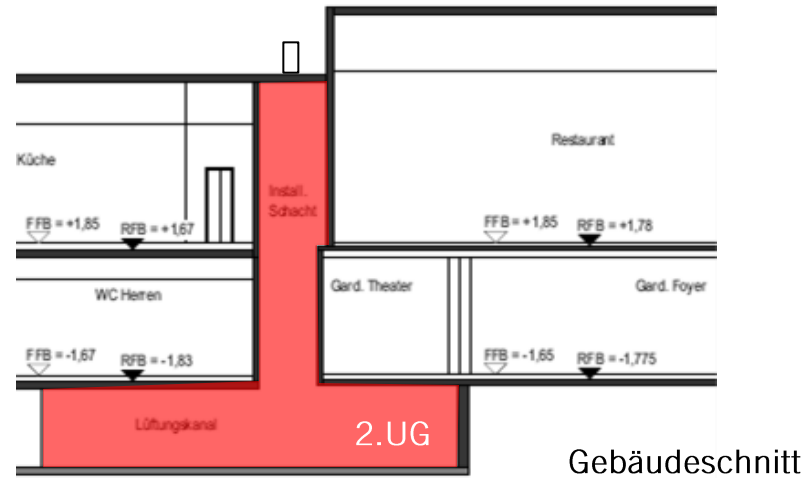
Sanierung von Installationsschächten

Geschossübergreifende brandschutz- und schadstofftechnische Sanierung der Versorgungsschächte, incl. Neuinstallationen.

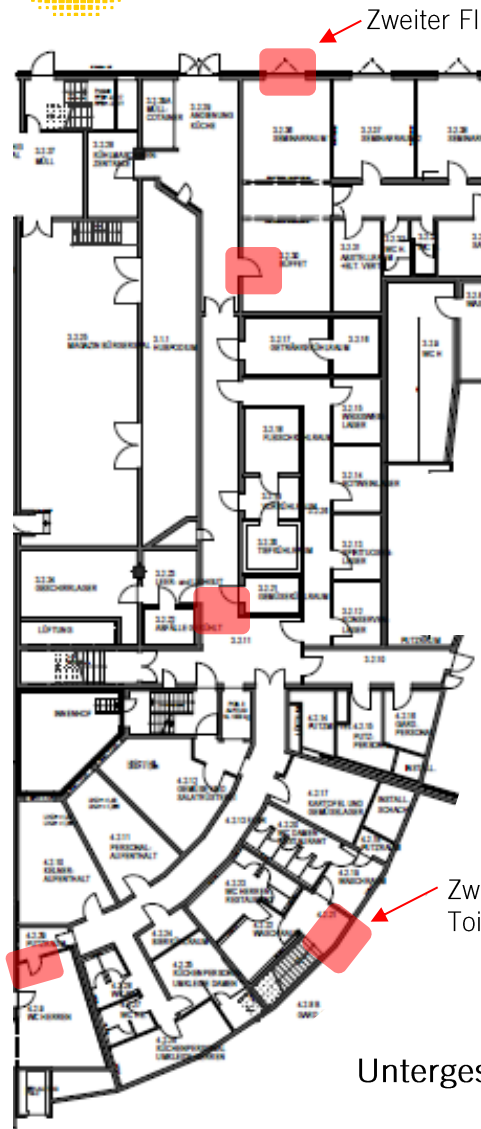
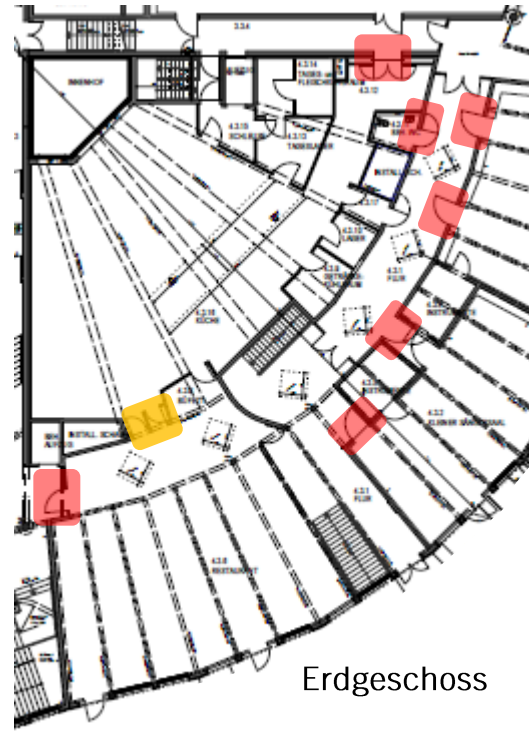
Sanierung Brandschutztüren

Erstellung zweiter Fluchtwege

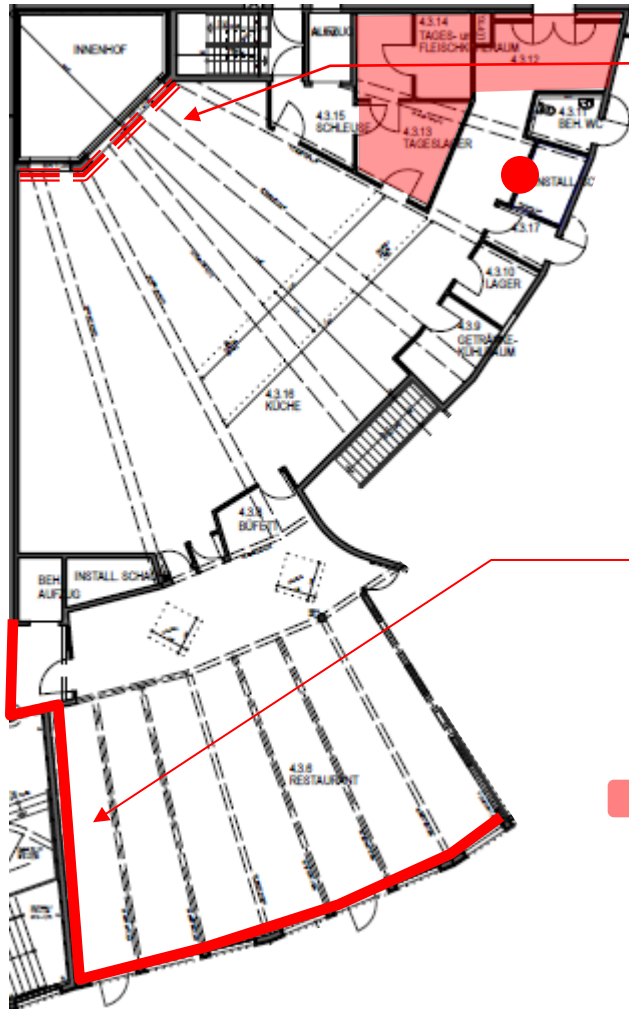
Übersicht zusätzliche Maßnahmen

Einbau F-30 Verglasung zum Lichthof
(in Bauabnahme 1988 als vorhanden markiert)

● Einbau neuer Brandschutzklappen

Herstellung einer feuerbeständigen Abdichtung an Gebäudedehn- und Bewegungsfugen.

■ Brandschutztechnische Verkleidung von Bestands-Lüftungskanälen, incl. Schottung
