Bauvorhaben:
KITA Sonnenhaus
Landäckerstraße 11 in 71642 Ludwigsburg-Neckarweihinugen
Bauherr: Kath. Gesamtkirchengemeinde Ludwigsburg

Marbach, den 18.08.2020

Maßnahmenbeschreibung Flachdachsanierung Bereich Altbau

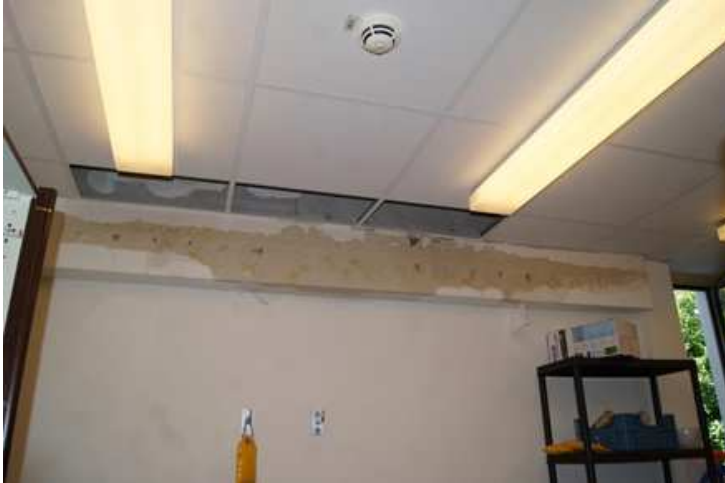
Es kam dort zu Durchfeuchtung der Tapete und des Wandputz und zu Wasseraustritt und in der Folge zu abtropfendem Wasser, siehe **Bild 1**.

Bild 1: Sportgeräteraum, Wasseraustrittsstelle Außenwand

Dieser Wasserschaden konnte einem unmittelbar vor dem Schaden stattgefundenen Starkregenereignis zugeordnet werden.

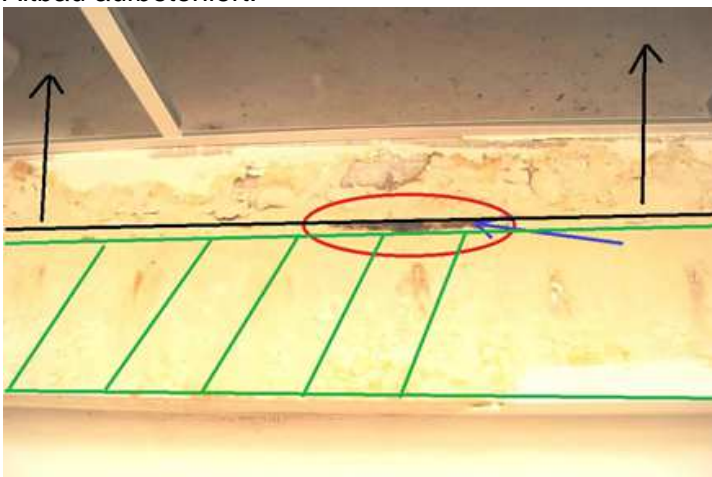
Der Wasseraustritt ist im Bereich einer Bauteilfuge zwischen ehemaliger Decke Altbau und einer im Zuge der Neubauarbeiten aufbetonierten Aufkantung erfolgt.

Siehe **Bild 2**, rot umrandet + blauer Pfeil – Wasseraustrittsstelle.

Es ist zu erkennen dass es sich bei dem grün schraffierten Bereich um die Reste ehemalige Dachdecke des abgebrochenen Altbau handelt, genaugenommen um die Schnittkante dieser Decke, die im angrenzenden hinteren Bereich des erhaltenen Altbaus noch besteht.

Oberhalb davon, oberhalb der schwarzen Linie auf Bild 2, ist die 2016/2017 aufbetonierte Aufkantung erkennbar.

Diese Aufkantung wurde auf die Oberseite der an der Schnittkante verbliebenen Decke Altbau aufbetoniert.

Bild 2: Wasseraustrittsstelle + Bauteilkonstruktion

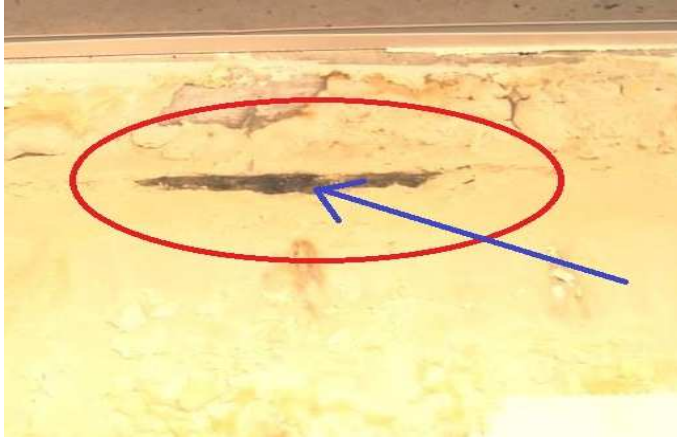
An der Betonierfuge dieser beiden Bauteile konnte eine schwarze Masse freigelegt werden. Bei genauerer Untersuchung konnte festgestellt werden dass es sich dabei um eine Bitumenabdichtungsbahn handelt, siehe **Bild 3**, blauer Pfeil zeigt die Lage der Bitumenbahn.

Bild 3: Bitumenbahn zwischen Altdecke + Aufkantung Neu

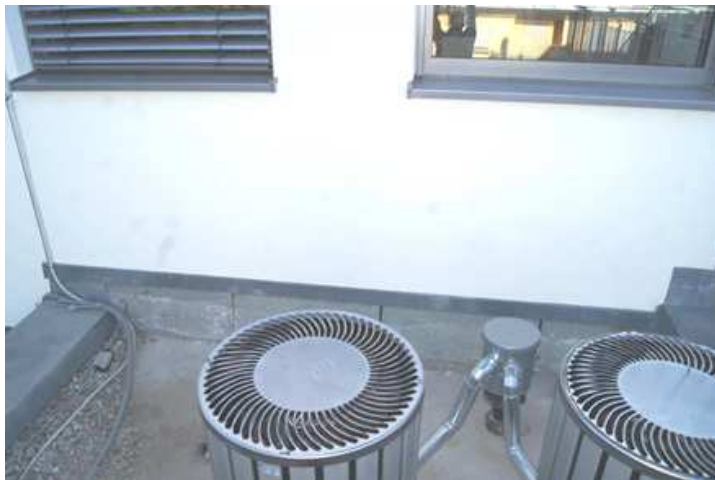
Auf **Bild 4** erkennbar der Flachdachbereich unmittelbar gegenüber dem Sportgeräteraum. Erkennbar auch das der Wandanschluss Flachdach Alt – Außenwand Neubau im Wandanschluss Bereich neuwertige Abdichtungsbahnen aufweist.

Bild 4: Flachdachbereich gegenüber Sportgeräteraum

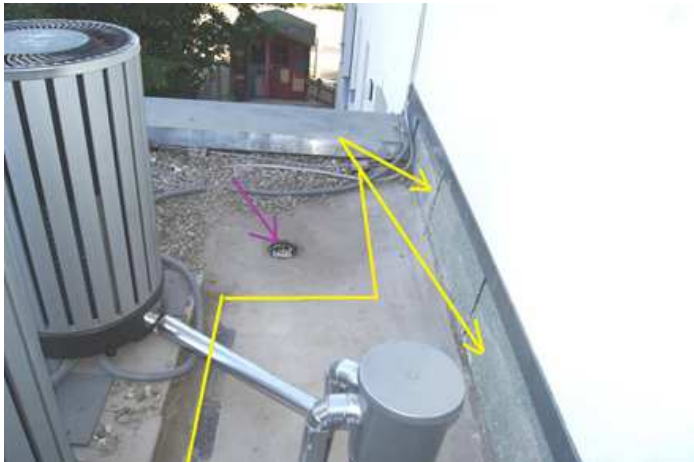
Zunächst wurde eine Probeöffnung in der Abdichtungsfläche des Altbaubereiches hergestellt, siehe **Bild 5**.

Der gelb markierte Bereich und die gelben Pfeile zeigen den Bereich der 2016/2017 neu aufgetragenen obersten Abdichtungslage im Bereich Wandanschluss Altbau-Neubau. Der violette Pfeil zeigt die Lage der Probeöffnung im Bereich Flachdach Altbau.

Bild 5: Ansicht Wandanschluss und Lage der Probeöffnung

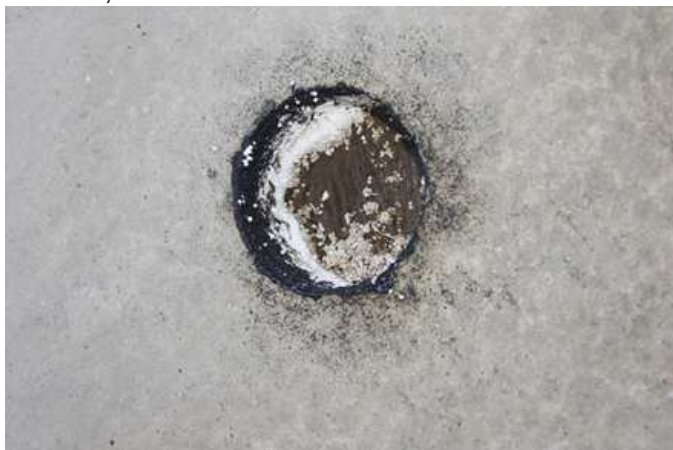
Nach Herstellung der Probeöffnung konnte festgestellt werden dass unterhalb der angetroffenen, ca. 10cm dicken Polystyrolämmung und auf der Oberfläche der angetroffenen Abdichtungslage Feuchtigkeit anzutreffen war und die Polystyrolämmung nass ist, siehe **Bild 6**.

Bild 6: Feuchtigkeit unterhalb der Polystyrolämmung

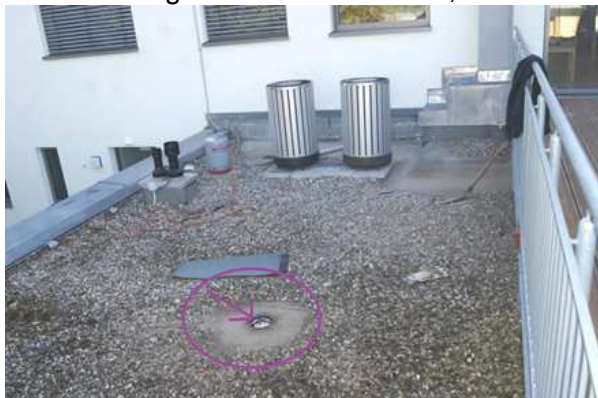
Diese Feststellung veranlasste den Verfasser in der Mitte der Flachdachfläche eine weitere Probeöffnung herstellen zu lassen, siehe **Bild 7**.

Bild 7: Violett markiert zweite Probeöffnung, Flachdachmitte.

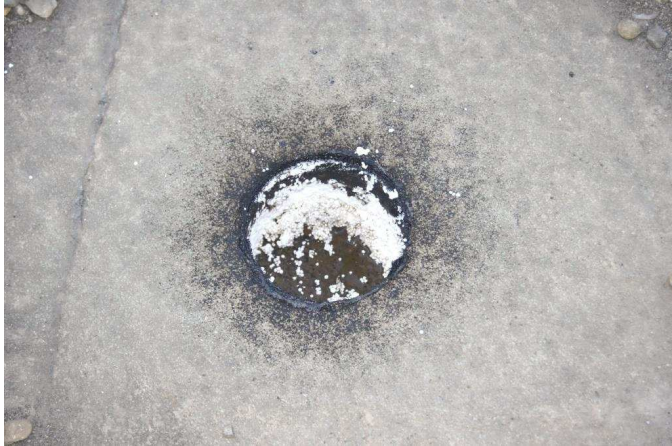
Auch an dieser Probeöffnung konnte festgestellt werden dass unterhalb der angetroffenen, ca. 10cm dicken Polystyrolämmung und auf der Oberfläche der angetroffenen Abdichtungslage Feuchtigkeit anzutreffen war und die Polystyrolämmung nass ist, siehe **Bild 8**.

Bild 8: Feuchtigkeitsmessung unterhalb der Polystyrolämmung

Nach dem Herstellen beider Probeöffnungen war damit klar **das die Abdichtung es Flachdach Altbau in irgendeiner Weise undicht sein muss und die Abdichtung von Wasser unterwandert werden kann.**

Komplettsanierung der Flachdachbereiche Altbau durch entfernen der vorhandenen Abdichtungen bis auf Rohbetonfläche Flachdach Altbau und kompletter Neuaufbau Einer Abdichtung einschließlich der erforderlichen Wärmedämmung und Flaschnerarbeiten. Ausführung der Arbeiten noch im Herbst 2020.

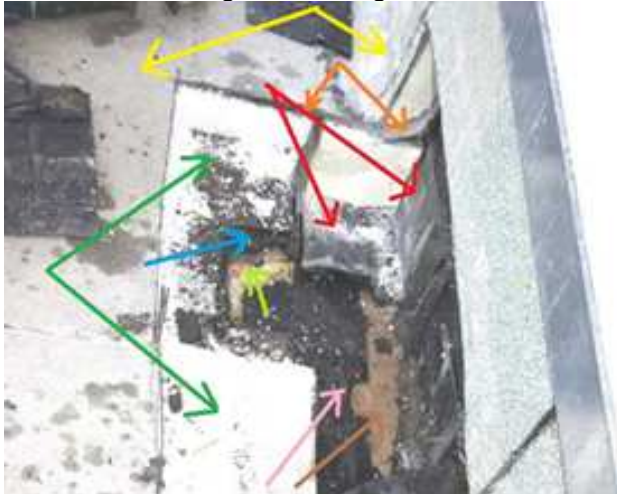
Bild 9: freigelegter Abdichtungsaufbau

1. gelbe Pfeile zeigen oberste (zweite) Abdichtungslage neu aus 2016/2017.
2. orangene Pfeile zeigen erste Abdichtungslage neu aus 2016/2017.
3. rote Pfeile zeigen die Dampfsperre auf der Stirnseite Aufkantung Neu aus 2016/2017
4. dunkelgrüne Pfeile zeigen die Wärmedämmung aus Dachsanierung Mitte 1990iger
5. hellblauer Pfeil zeigt die oberste Abdichtungslage der Ursprungsabdichtung von 1970
6. hellgrüner Pfeil zeigt die Wärmedämmung der Ursprungsabdichtung von 1970
7. rosa Pfeile zeigt die Dampfsperre der Ursprungsabdichtung von 1970
8. brauner Pfeil zeigt die Oberfläche der Betondecke Altbau aus 1970

Erkennbar war vor Ort das bei den Abdichtungsarbeiten 2016/2017 die **neuen obersten** beiden Abdichtungslagen (gelbe Pfeile und orange Pfeile) auf die alte obersten Abdichtungslagen der Dachabdichtung aus den Mitte 1990igern geführt war, und das die **neue** Dampfsperre auf die alte oberste Abdichtungslage der Ursprungsabdichtung geführt war.

Nach der Bauteilöffnung konnte man feststellen dass unter der alten ursprünglichen Wärmedämmung und damit auf der alten Dampfsperre der Ursprungsabdichtung flüssiges Wasser anzutreffen war. In der Menge deutlich mehr als bei den beiden Probeöffnungen. Zudem war die auf der ursprünglichen Dampfsperre verlegte anzutreffende ursprünglich verwendete Wärmedämmung von 1970 total durchnässt war.

2. Da der neue Abdichtungsanschluss Wand Neubau-Dach Altbau nicht bis auf die ursprüngliche Abdichtungsebene der Dampfsperre von 1970 geführt wurde, sondern nur auf die oberste ursprüngliche Abdichtungslage der Abdichtung von 1970 kann sich das über die Undichtigkeit eindringende Wasser ungehindert auf der ursprünglichen Dampfsperre bewegen und verteilen. Bei ausreichend Wasseranfall dringt dieses Wasser auch bis an die Bauteilfuge Altbau/Neubau vor.

Damit erklärte sich der Wasseraustritt an der Schnittkante der Stahlbetondecke des Altbau im Bereich des Sportgeräteraum.
