- **Obere Marktstraße 1-3**

Städtisches Verwaltungsgebäude

- Bestandsituation und Prüfung der barrierefreien Erschließung der Verwaltungsbereiche
- Zustandsbericht bauliche Mängel

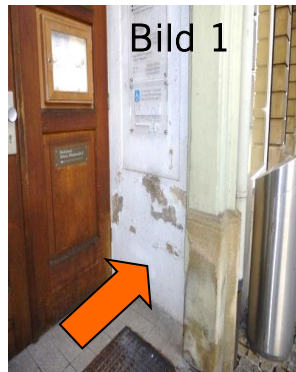
Bild 1: Putzschäden aufgrund aufsteigender Feuchtigkeit und eingelagerten Chloride.

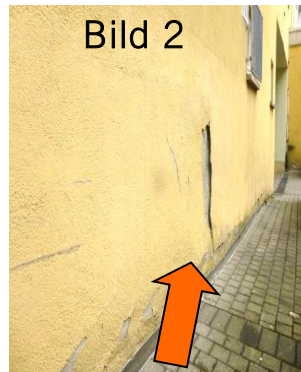
Bild 2: Ablösung der Putzflächen im gesamten Sockelbereich an der Westseite.

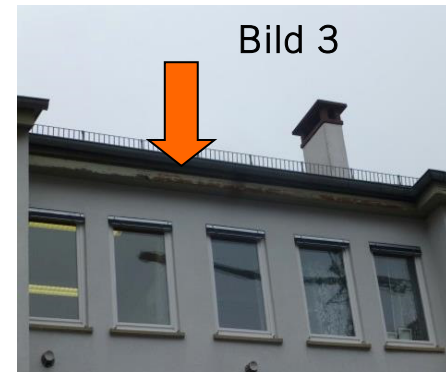
Bild 3: Verfaultes Kastengesims.

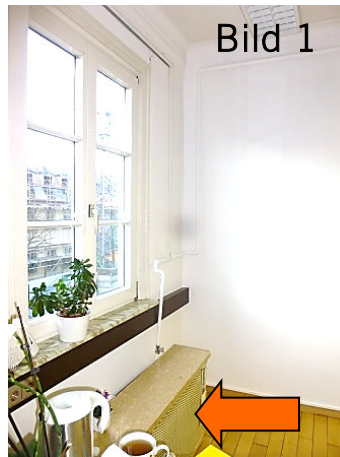
Bild 1: Die Räume werden über Gas-Einzelöfen beheizt. Die Abgase gelangen über die Fassade ins Freie. Schlecht regelbar, Ersatzteilbeschaffung wird zunehmend schwieriger.

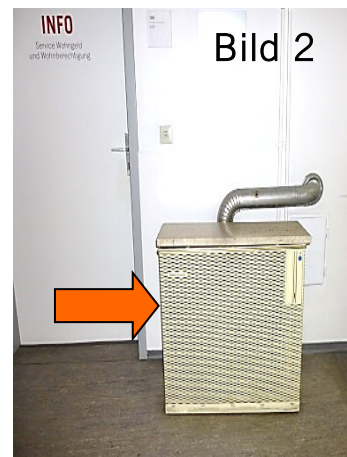
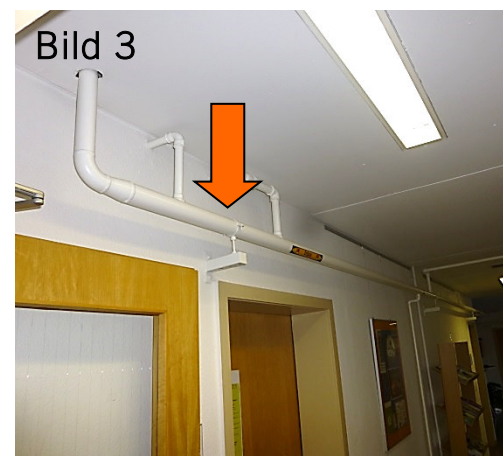
Bild 2 + 3: Die Gas-Einzelöfen befinden sich teilweise im Flucht- und Rettungsweg (Brandlast), ebenso die offen verlegten Gasleitungen

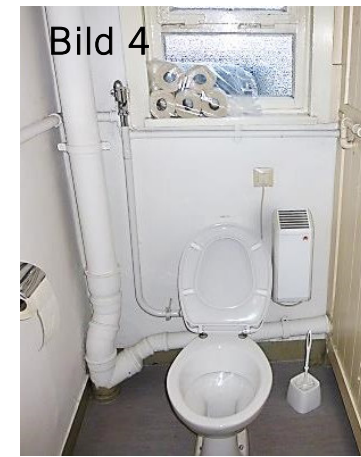
Bild 4 : Die Sanitärinstallation ist veraltet (Stand-WC's, Druckspüler an den WC's) und hat die Nutzungsdauer weit überschritten. Wasserschäden durch korrodierte Rohrleitungen werden zunehmend wahrscheinlicher.

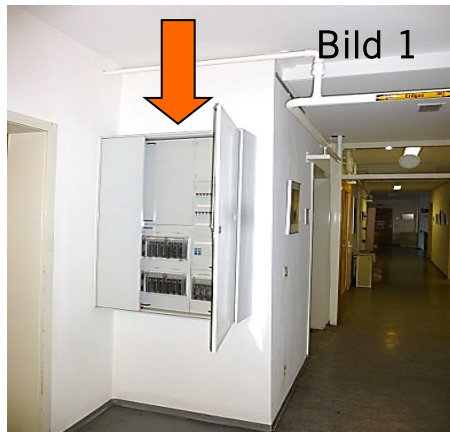
Bild 1: Die Elektroverteiler befinden sich im Flucht- und Rettungsweg (Brandlast). Teilweise ist die Elektroverkabelung nur 2-adrig ausgeführt.

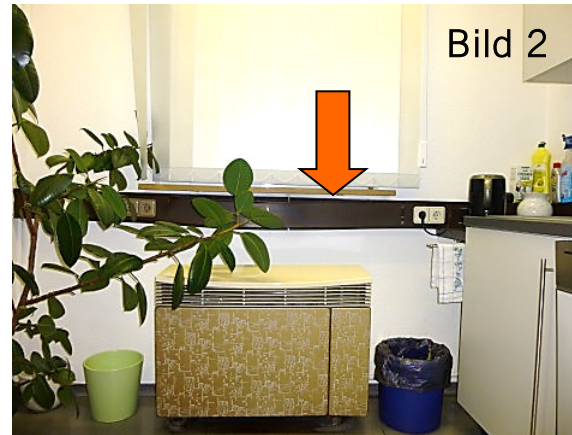
Bild 2: Die Kabelkanäle befinden sich über den Gas-Einzellöfen und sind durch die extreme Hitze teilweise deformiert!
