- **Obere Marktstraße 1-3**

Städtisches Verwaltungsgebäude

- Bestandsituation und Prüfung der barrierefreien Erschließung der Verwaltungsbereiche
- Zustandsbericht bauliche Mängel

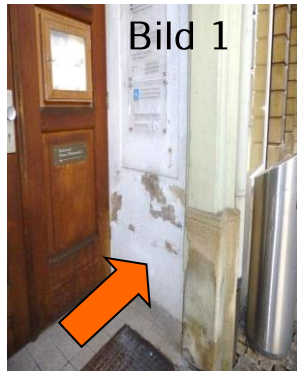
**Bild 1:** Putzschäden aufgrund aufsteigender Feuchtigkeit und eingelagerten Chloride.

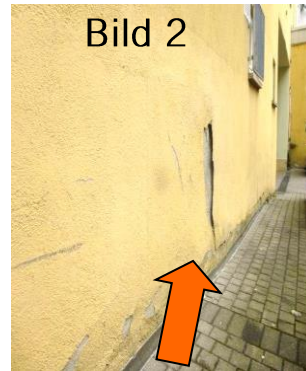
**Bild 2:** Ablösung der Putzflächen im gesamten Sockelbereich an der Westseite.

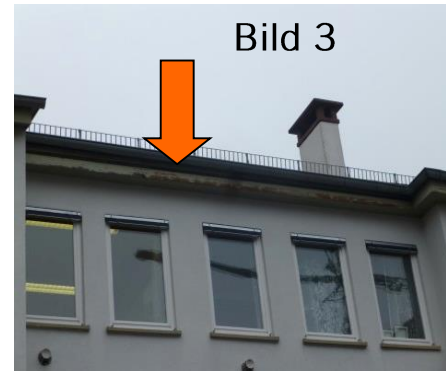
**Bild 3:** Verfaultes Kastengesims.

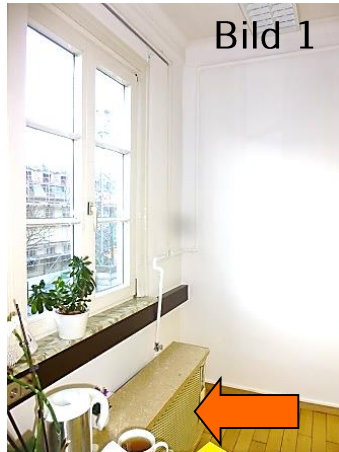
**Bild 1:** Die Räume werden über Gas-Einzelöfen beheizt. Die Abgase gelangen über die Fassade ins Freie. Schlecht regelbar, Ersatzteilbeschaffung wird zunehmend schwieriger.

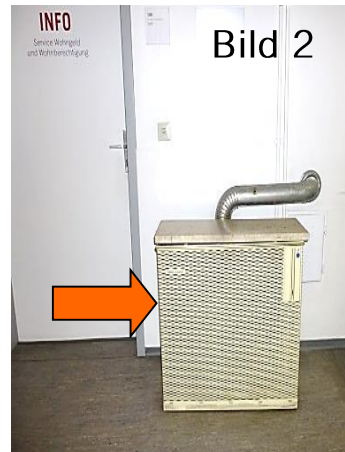
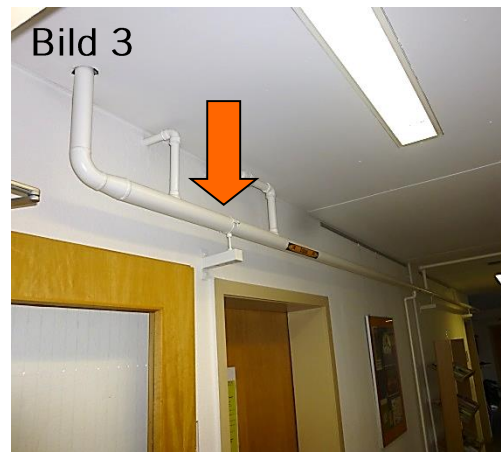
**Bild 2 + 3:** Die Gas-Einzelöfen befinden sich teilweise im Flucht- und Rettungsweg (Brandlast), ebenso die offen verlegten Gasleitungen

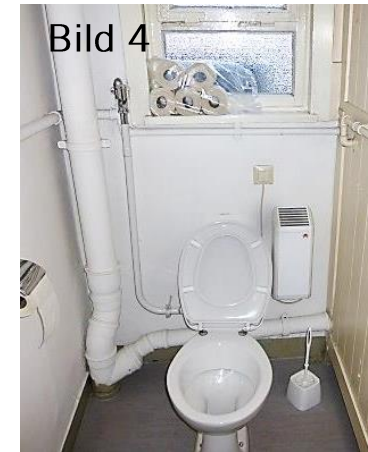
**Bild 4 :** Die Sanitärinstallation ist veraltet (Stand-WC's, Druckspüler an den WC's) und hat die Nutzungsdauer weit überschritten. Wasserschäden durch korrodierte Rohrleitungen werden zunehmend wahrscheinlicher.

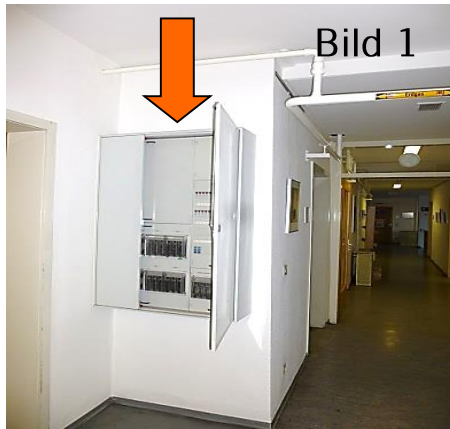
**Bild 1:** Die Elektroverteiler befinden sich im Flucht- und Rettungsweg (Brandlast). Teilweise ist die Elektroverkabelung nur 2-adrig ausgeführt.

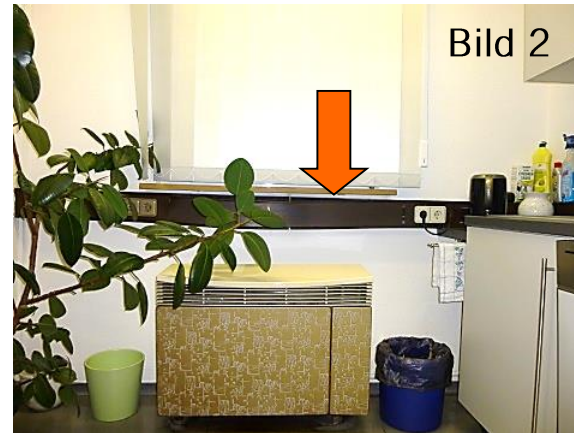
**Bild 2:** Die Kabelkanäle befinden sich über den Gas-Einzelöfen und sind durch die extreme Hitze teilweise deformiert!
