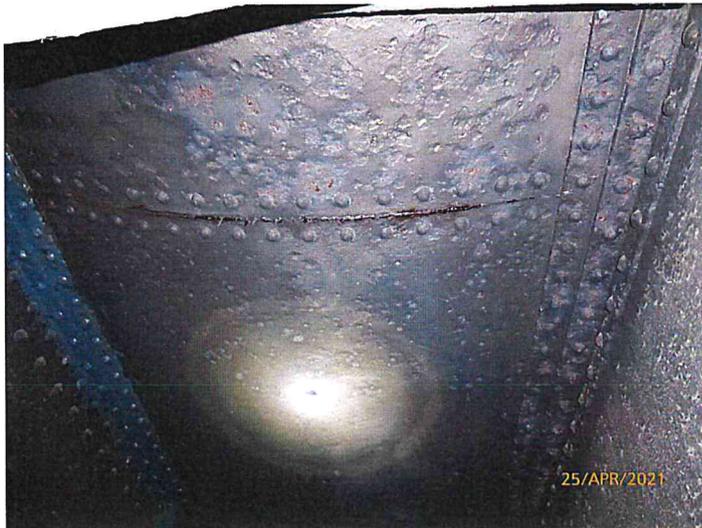
**Bild 7:**  
**Untersicht der Fahrbahnbleche:**  
an allen Stahlteilen flächig verteilt, klein-  
flächige Fehlstellen in Beschichtung,  
stw. abblättern, mit Rost,  
insbes. im Bereich von Gleis 4 bis zum  
Westgleis (Gleis 6),  
an den Stößen + Verbindungsbereichen  
auch Trieler von evtl. Dichtbeschichtung,  
schwarz. (Teer?)

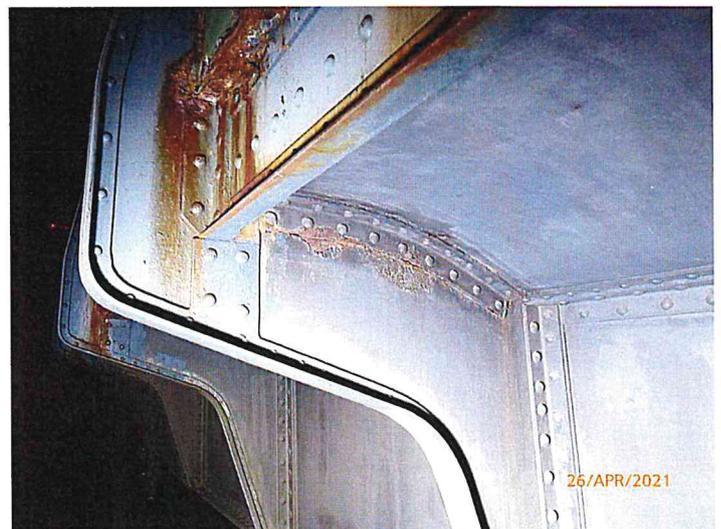
**Bild 8:**  
**Stahlfüllstabgeländer, beschichtet, über-  
arbeitet, Geländer-Konsole (außen):**  
Beschichtung nahezu an allen Konsolen  
mit Rost, insbes. unten.  
**Randträger der Gehwegkonsole:**  
außen auf großen Längen stark verrostet,  
dicke Blattrostbildung, verrostete Nieten.  
**Genietete Fachwerkkonstruktion:**  
Stahlteile beschichtet,  
Beschichtung verwittert, abblättern,  
mit Unterrostungen (Spaltkorrosion),  
stw. bis Blattrost.

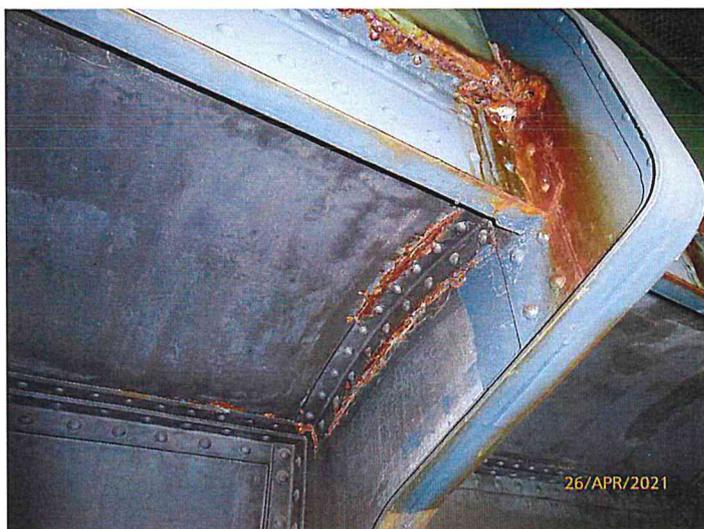
**Bild 9:**  
**Stahlfüllstabgeländer, beschichtet, über-  
arbeitet, Geländer-Konsole (außen):**  
Beschichtung nahezu an allen Konsolen  
mit Rost, insbes. unten.  
**Randträger der Gehwegkonsole:**  
außen auf großen Längen stark verrostet,  
dicke Blattrostbildung, verrostete Nieten.  
**Genietete Fachwerkkonstruktion:**  
Stahlteile beschichtet,  
Beschichtung verwittert, abblättern,  
mit Unterrostungen (Spaltkorrosion),  
stw. bis Blattrost.

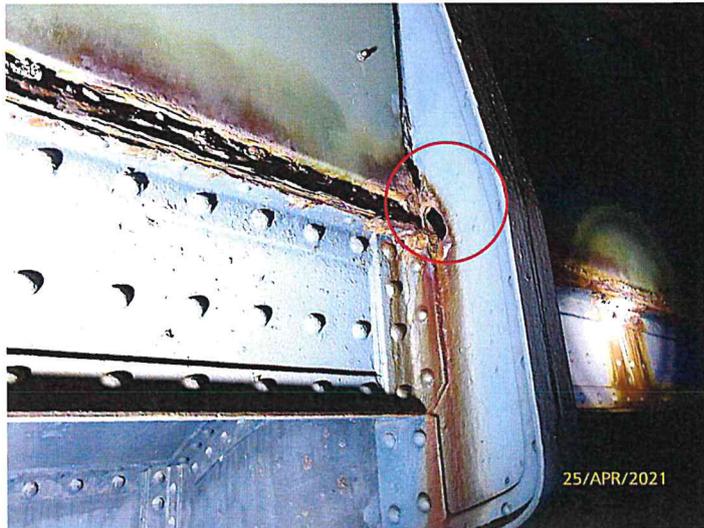
**Bild 10:**

**Stahlfüllstabgeländer, beschichtet, überarbeitet, Geländer-Konsole (außen):**

Beschichtung nahezu an allen Konsolen mit Rost, insbes. auf Höhe des oberen Winkels des Randträgers überwiegend durchgerostet, verstärkt.

**Füllbleche:** unten (innen Asphalt anliegend) stark verrostet, Blattrost, pctl. weggerostet.

**Oberer Winkel des Randträgers, einschl. aufgelegte Verstärkungsbleche (= Unterholm ursprüngliches Geländer):**

augenscheinlich überwiegend abgerostet  
→ Gehflächen-AFB ohne Anschlag, liegt frei  
⇒ Asphaltstücke können auf Gleise fallen!

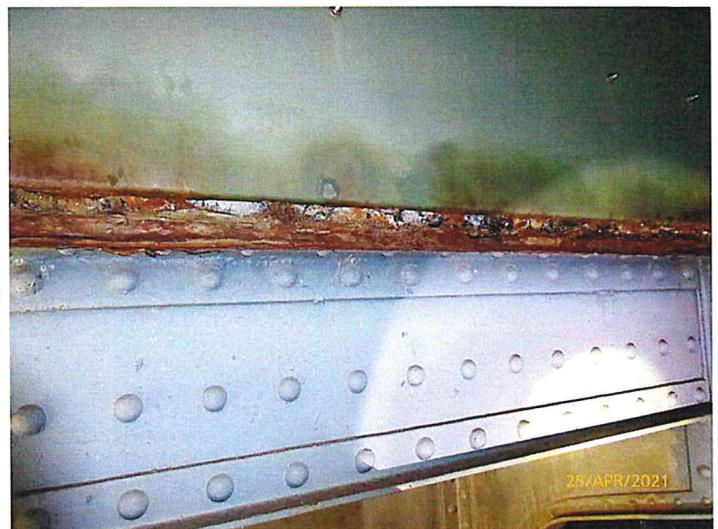
**Bild 11:**

**Oberer Winkel des Randträgers, einschl. aufgelegte Verstärkungsbleche (= Unterholm ursprüngliches Geländer):**

stark verrostet → Gehflächen-Asphalt hat keinen Anschlag, liegt frei → **AFB-Stücke können auf Gleise fallen!**

**Stahlfüllstabgeländer beschichtet,**

**Füllbleche:** unten (innen Asphalt anliegend) stark verrostet, Blattrost, pctl. weggerostet.

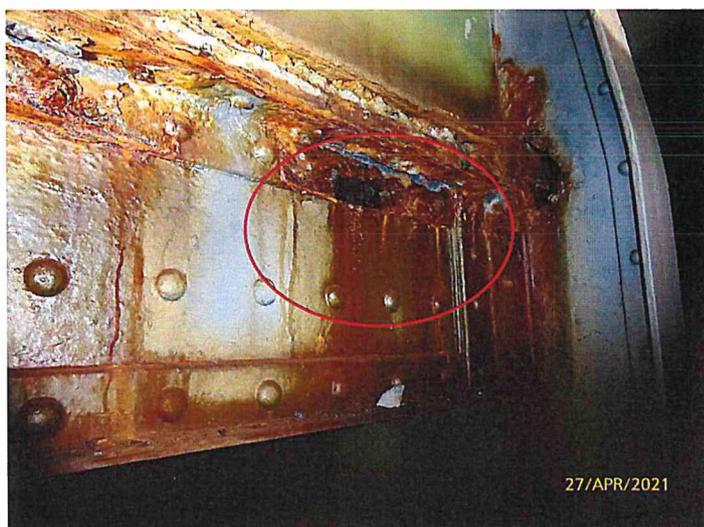
**Bild 12:**

**Randträger der Gehwegkonsole:**

außen auf großen Längen stark verrostet, dicke Blattrostbildung,

aufgelegte Verstärkungsbleche und oberer Winkel stw. weggerostet, einzelne Nietenköpfe nicht mehr vorhanden!

⇒ Die Schäden stark vergrößert!

⇒ Blattroststücke können auf Gleise fallen!
