BV Kath. KITA St. Johann, Gänsfußallee 20 in 71636 Ludwigsburg
Begründung der notwendigen Instandhaltungs- und Renovierungsarbeiten

Investitionsmaßnahmen Gebäude

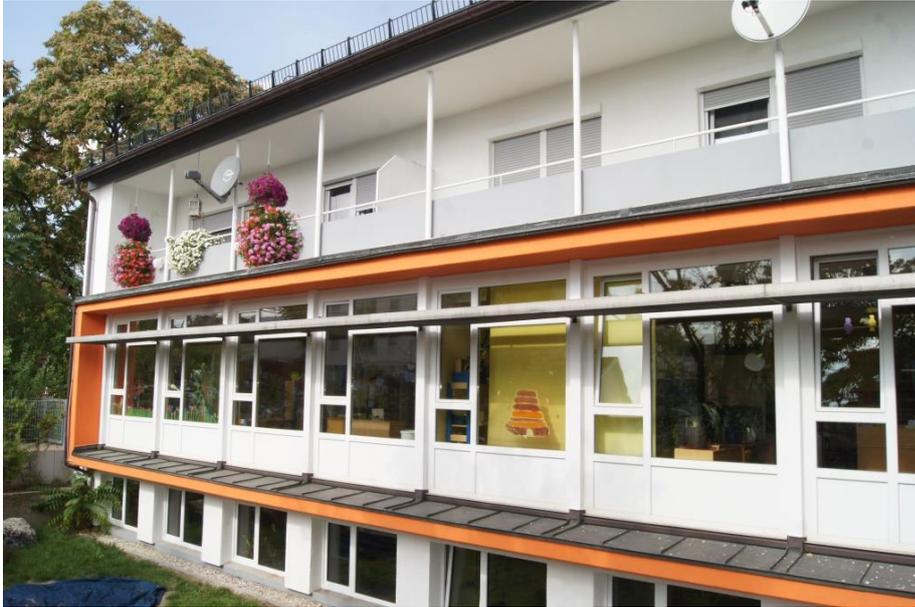
Der Sonnenschutz (sommerlicher Wärmeschutz) besteht an der nach Süden orientierten Fensterfront aus an das Gebäude angeschraubten horizontal auskragenden Blendschutzkonstruktion aus Metalllamellen. Auskragbreite ca. 80 cm. Diese Konstruktion ist vermutlich aus der Bauzeit des Gebäudes. aus der Bauzeit des Gebäudes (Baujahr 1964). An fast allen Verankerungspunkten der auskragenden Konstruktion kommt es zu Korrosion, siehe **Bild 1** bis **Bild 5** in **Anlage 1** beispielhaft für vorliegende Schäden. Zudem kommt es in den Gruppenräumen zu starker Erwärmung in den Sommermonaten. Bedingt durch den Klimawandel gibt es deutlich länger anhaltende Hitzeperioden, die sehr oft mit fehlender nächtlicher Auskühlung verbunden sind da die Fensterflächen nicht über einen heute übliche Jalousien Anlage beschattet werden können.

Bild 1: Ansicht Fensterfront Südseite Gebäude.

Deshalb soll die vorhandene Konstruktion nicht repariert, sondern durch eine elektrisch betriebene Jalousien Anlage ersetzt werden, um den sommerlichen Hitzeschutz deutlich zu verbessern.

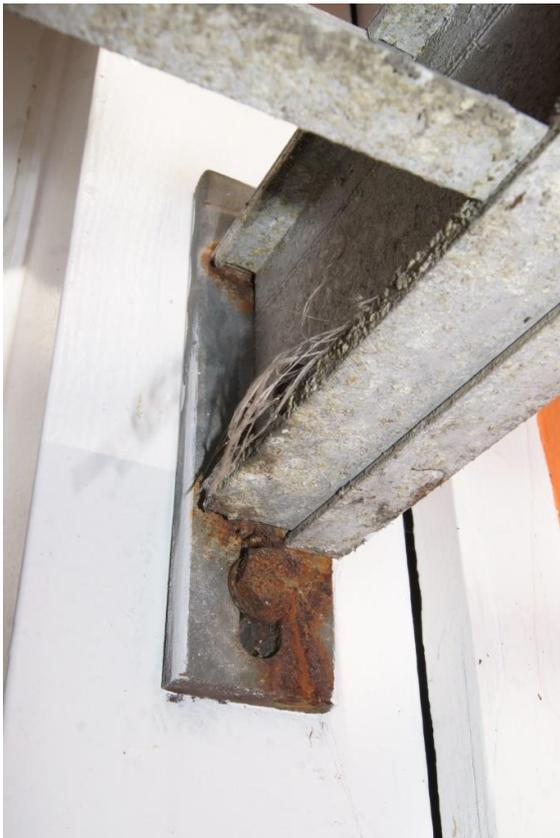
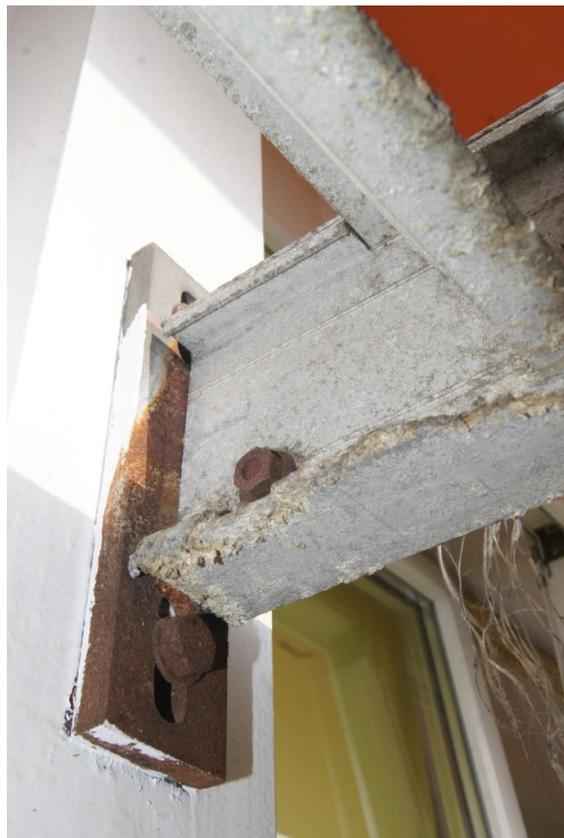
Bild 2 und Bild 3 : Ansicht Befestigung Tragkonstruktion Blendschutz

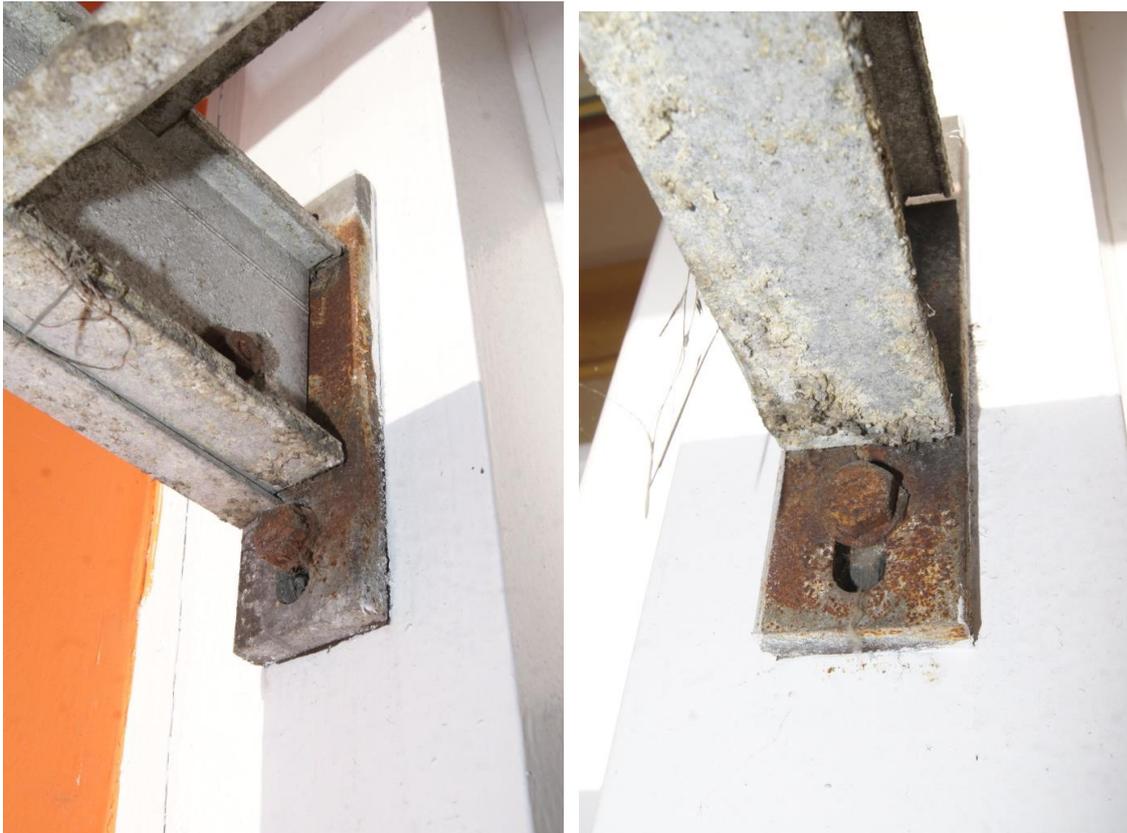
Bild 4 und Bild 5 : Ansicht Befestigung Tragkonstruktion Blendschutz

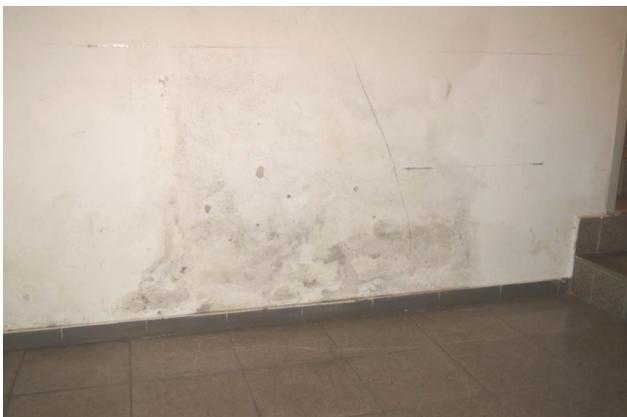
Im Treppenhaus im Untergeschoss gibt es an verschiedenen Stellen Putzabplatzungen und Beschädigungen am Putz/Anstrich, verursacht durch Abnutzung sowie Feuchteeinwirkung aus dem Mauerwerk.

Bild 6: Ansicht Wandputz Treppenhaus Untergeschoss.

Die Putzflächen sollen mit entsprechendem feuchtigkeitsregulierendem Wandputzmaterial Und diffusionsoffenen anstrich saniert werden.

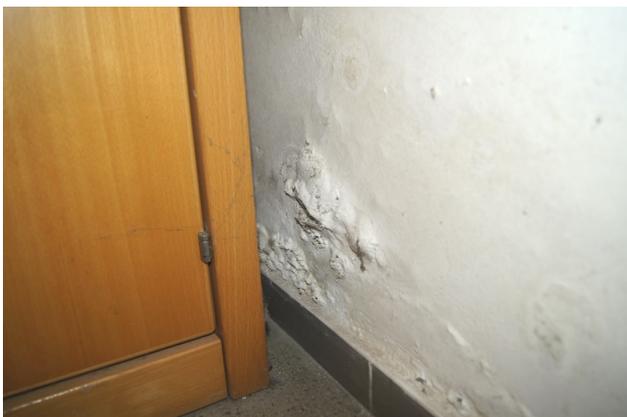
Bild 7: Ansicht Wandputz Treppenhaus Untergeschoss.

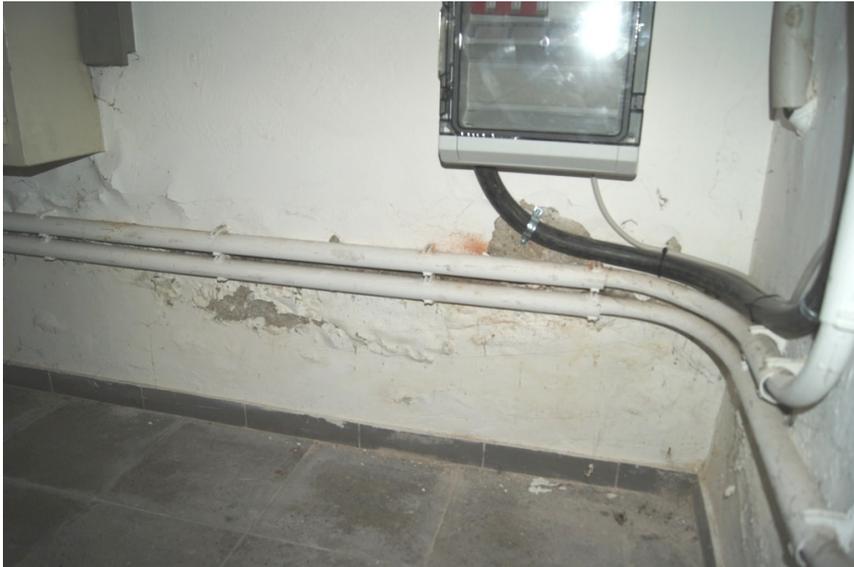
Bild 8: Ansicht Wandputz Treppenhaus Untergeschoss

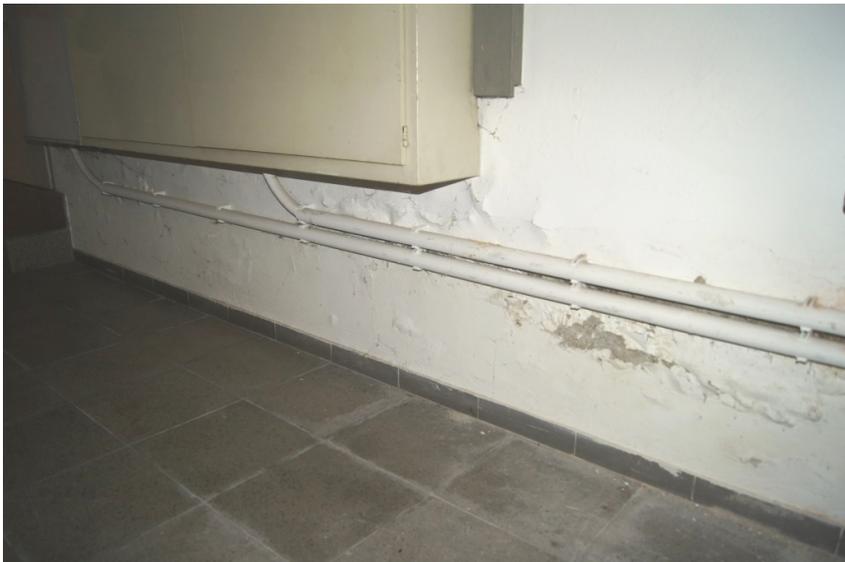
Bild 9: Ansicht Wandputz Treppenhaus Untergeschoss

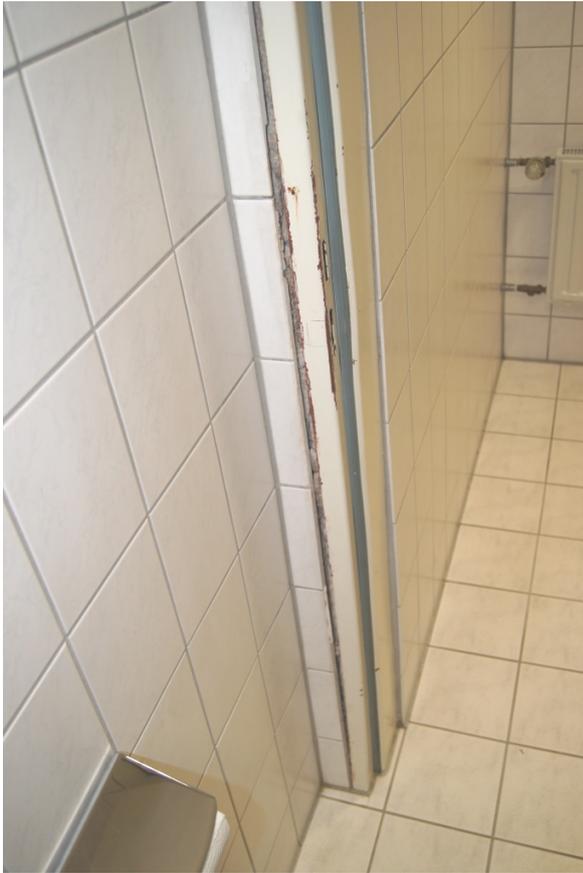
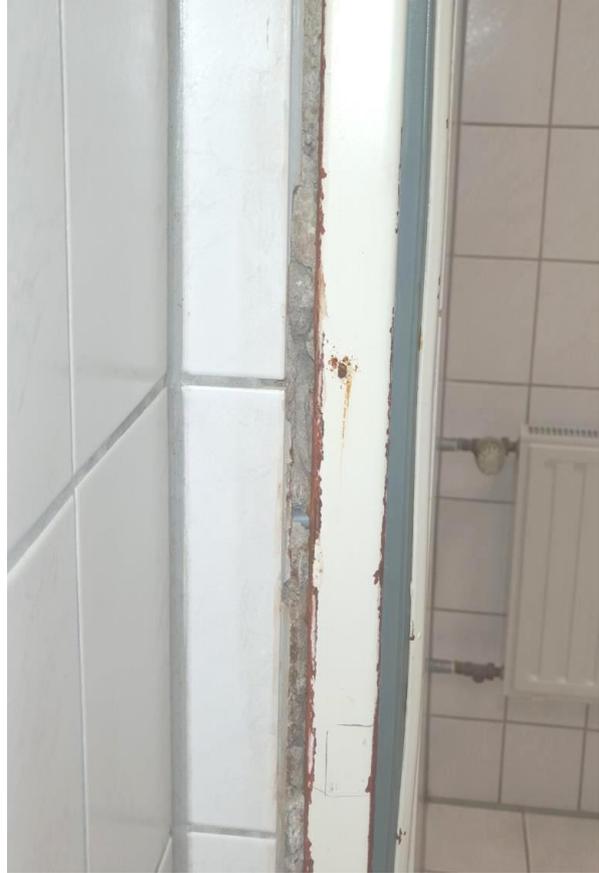
Im Untergeschoss gibt es eine Personal-WC-Anlage. Die WC-Trennwände und WC-Kabinentüren sind aus der Bauzeit des Gebäudes (Baujahr 1964) und weisen hohe Abnutzung/Alterung sowie Korrosion auf.

Bild 10 und Bild 11 : Ansicht Tüorzargen Personal-WC im Untergeschoss

Die beschädigten/korrodierten Zargen und Türblätter sollten deshalb erneuert werden.

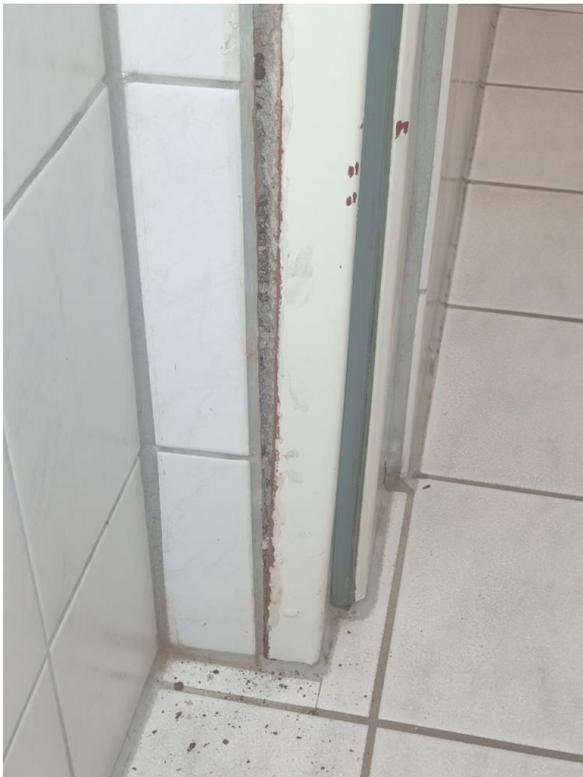
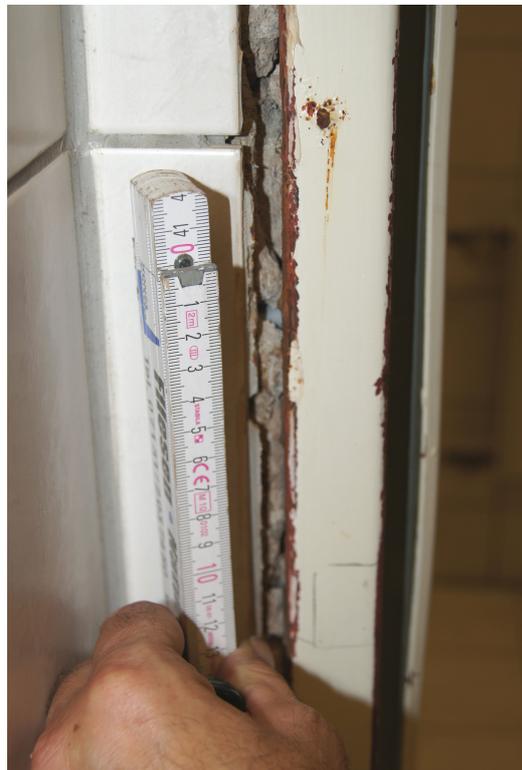
Bild 12 und Bild 13 : Ansicht Tüorzargen Personal-WC im Untergeschoss
