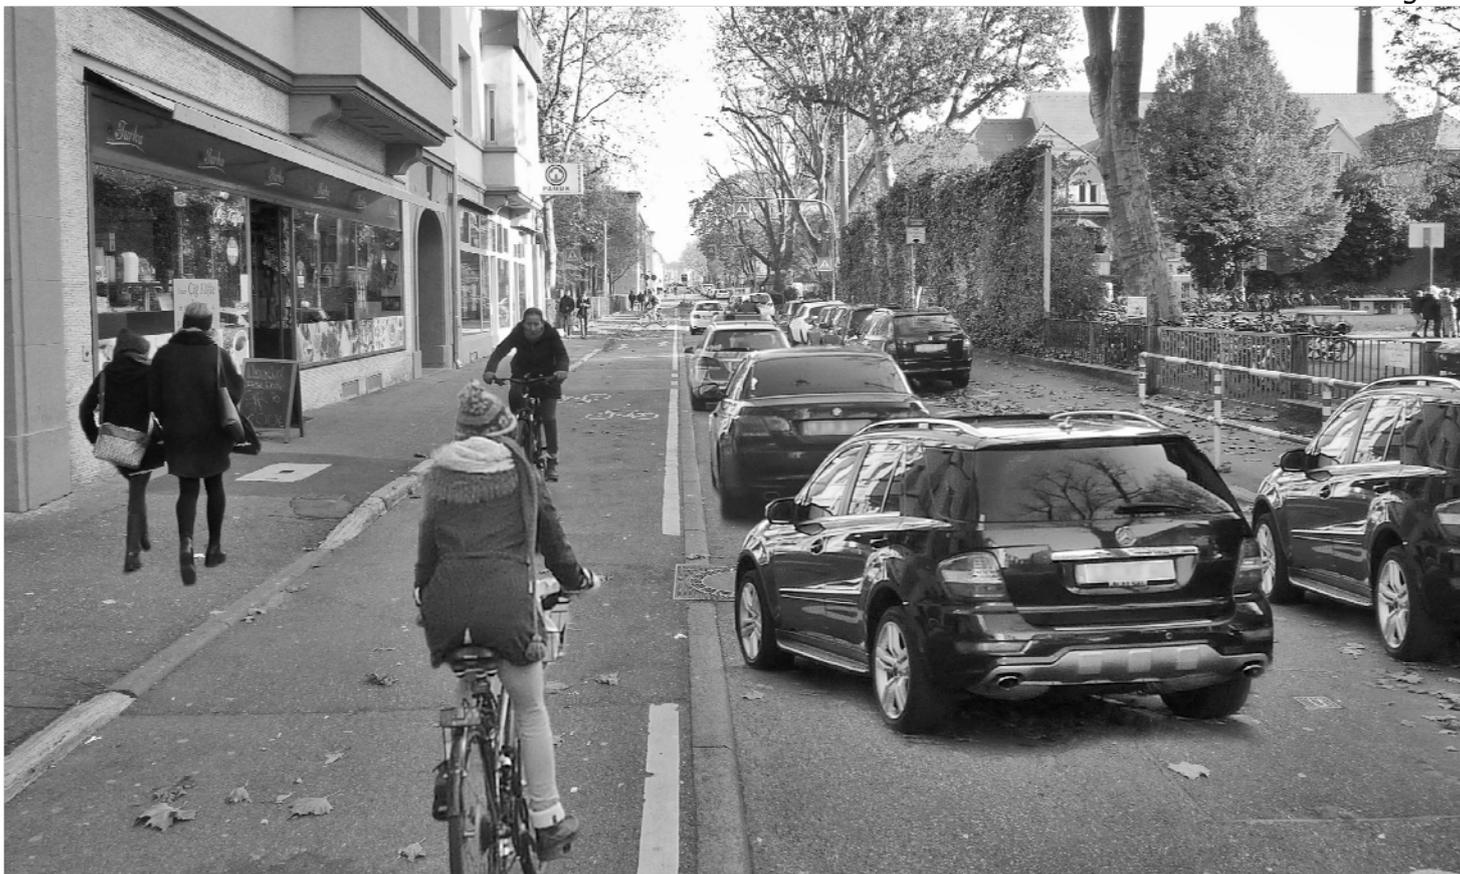
Foto 1: Heutiger Zustand

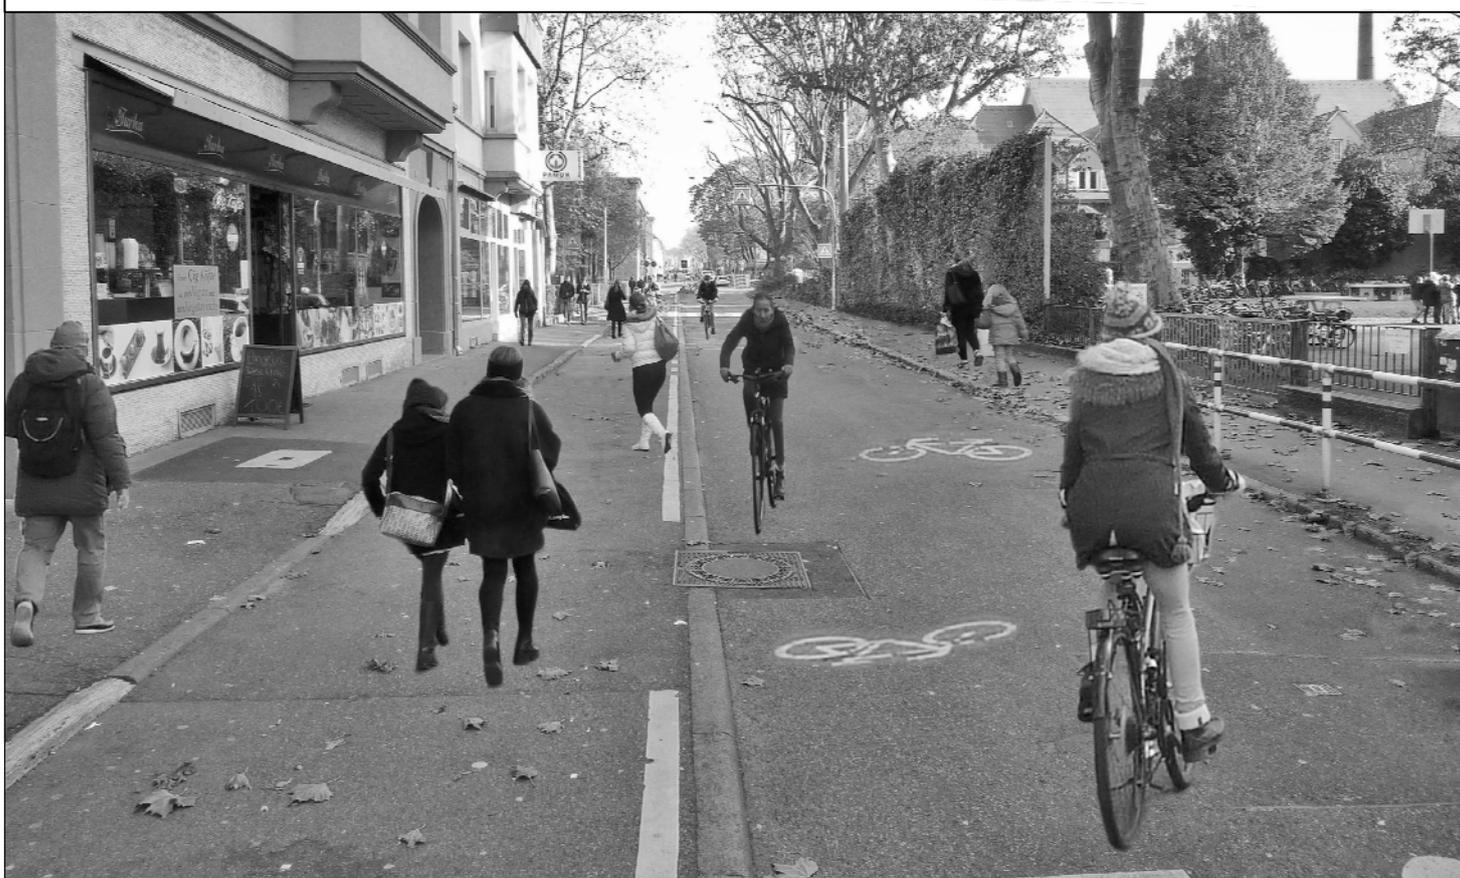
Foto 2: Probeweise Sperrung
