Turnhalle - Ansicht von Süden

LUDWIGSBURG

Turnhalle – Ansichten

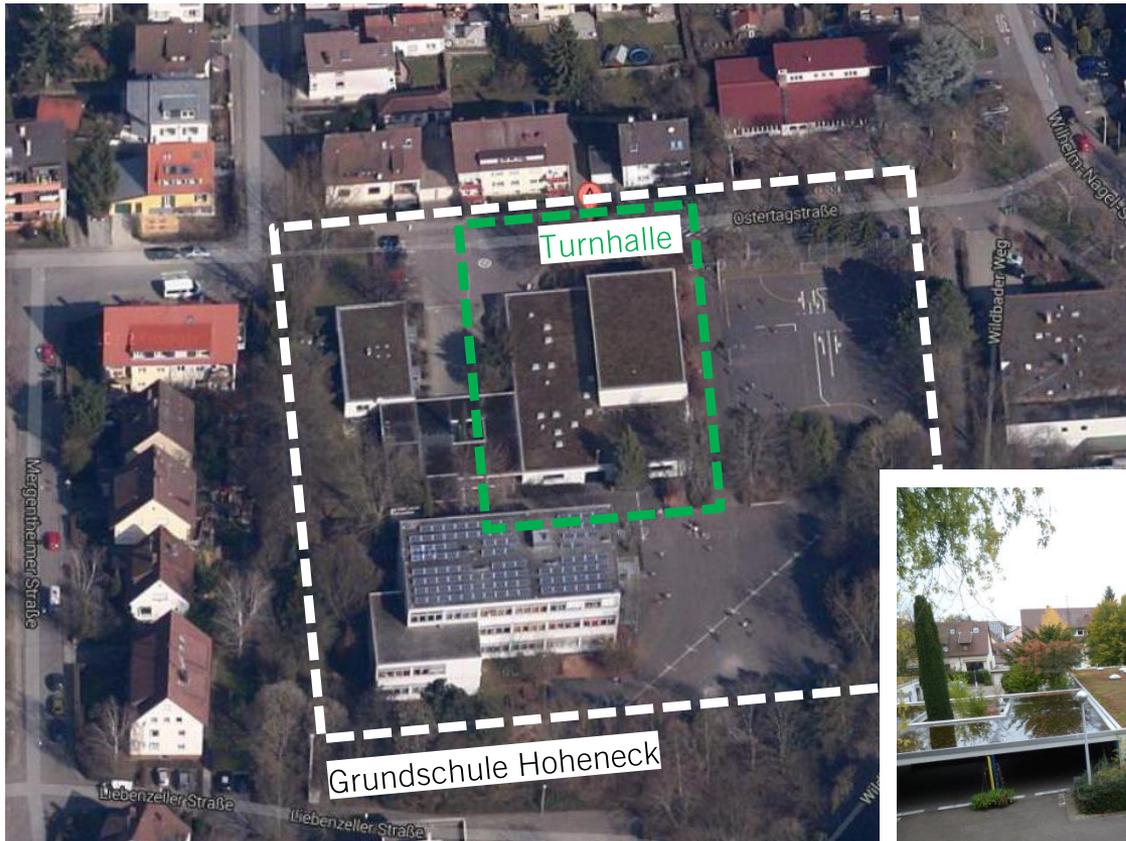
Zugang barrierefrei über Rampe

Eingangstür 2-flügelig

Neuordnung Umkleiden, Duschen und WC

Notausgang als 2. baulicher Rettungsweg

Rampe für Außengeräteraum

Außendämmung Nebenraumtrakt

Sportboden neu
Abgeh. Decke neu

Abgehängte Decke neu

Einbau BHKW zur Erfüllung EEWärmeG

Neue Fenster + Sonnenschutz

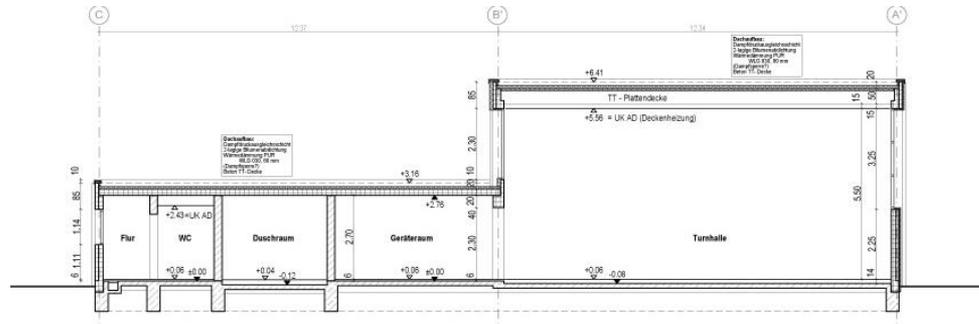
Querschnitt Turnhalle

Einbau Lüftungsanlage
