# Obere Marktstrasse 1-3

Läden und Verwaltung

## Baulicher Zustand und Sanierungskonzept

Stand 15.09.2015

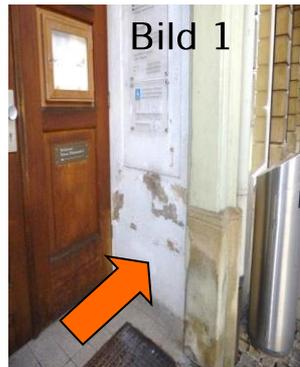
**Bild 1:** Putzschäden aufgrund aufsteigender Feuchtigkeit und eingelagerten Chloride.

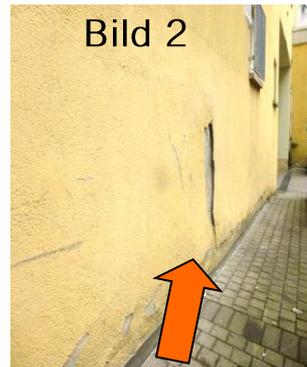
**Bild 2:** Ablösung der Putzflächen im gesamten Sockelbereich an der Westseite.

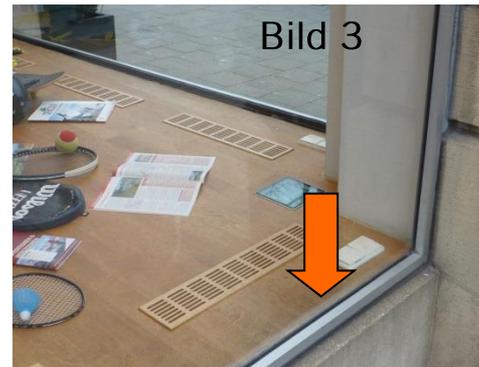
**Bild 3:** Ladengeschäft mit Einfachverglasung.  
Die Mieter drängen seit 6 Jahren auf Erneuerung der Fenster.

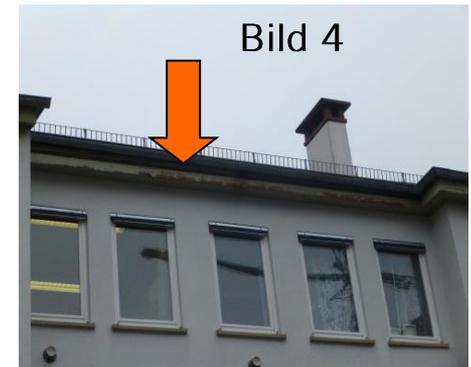
**Bild 4:** Verfaultes Kastengesims.

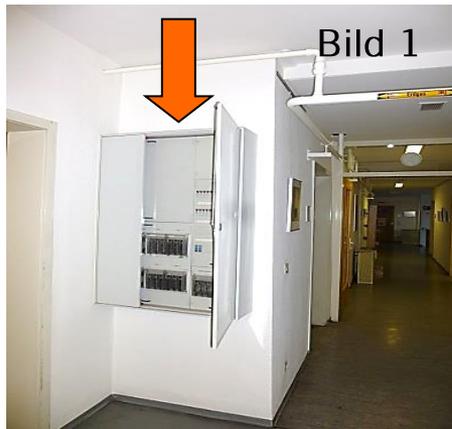
**Bild 1:** Die Elektroverteiler befinden sich im Flucht- und Rettungsweg (Brandlast). Teilweise ist die Elektroverkabelung nur 2-adrig ausgeführt.

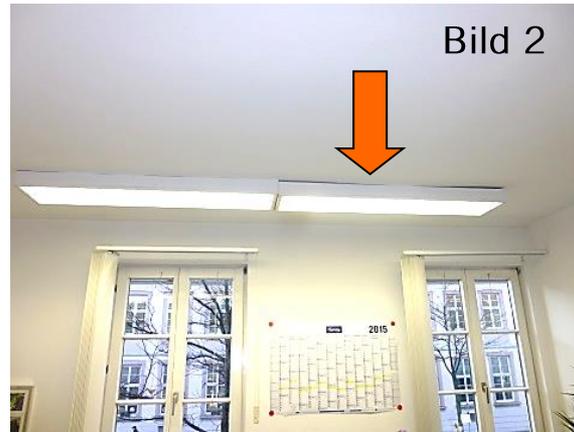
**Bild 2:** Die Beleuchtung ist 35 Jahre alt und nicht für Bildschirmarbeitsplätze gemäß Arbeitsstättenrichtlinien geeignet. In jüngster Zeit vermehrt technische Defekte an den Vorschaltgeräten, eine gewisse Brandgefahr ist nicht auszuschließen.

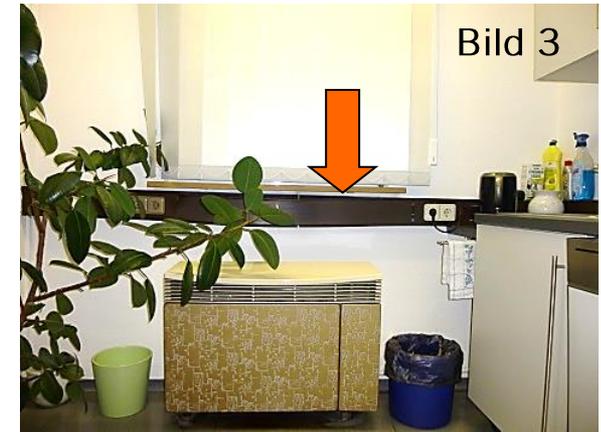
**Bild 3:** Die Kabelkanäle befinden sich über den Gas-Einzelöfen und sind durch die extreme Hitze teilweise deformiert.

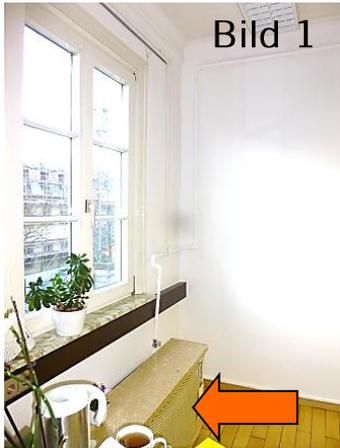
**Bild 1:** Die Räume werden über Gas-Einzelöfen beheizt. Die Abgase gelangen über die Fassade ins Freie. Schlecht regelbar, Ersatzteilbeschaffung wird zunehmend schwieriger.

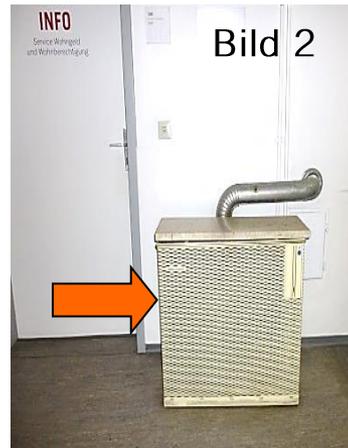
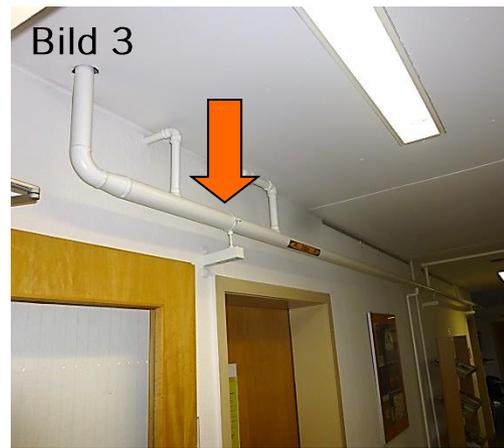
**Bild 2 + 3:** Die Gas-Einzelöfen befinden sich teilweise im Flucht- und Rettungsweg (Brandlast), ebenso die offen verlegten Gasleitungen

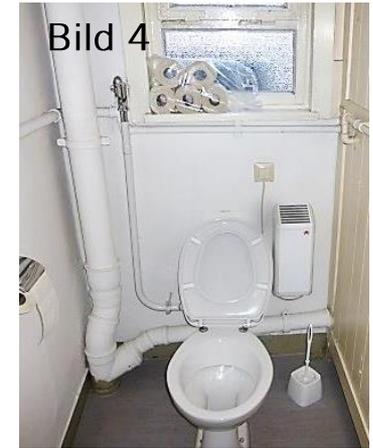
**Bild 4 :** Die Sanitärinstallation ist veraltet (Stand-WC's, Druckspüler an den WC's) und hat die Nutzungsdauer weit überschritten. Wasserschäden durch korrodierte Rohrleitungen werden zunehmend wahrscheinlicher.

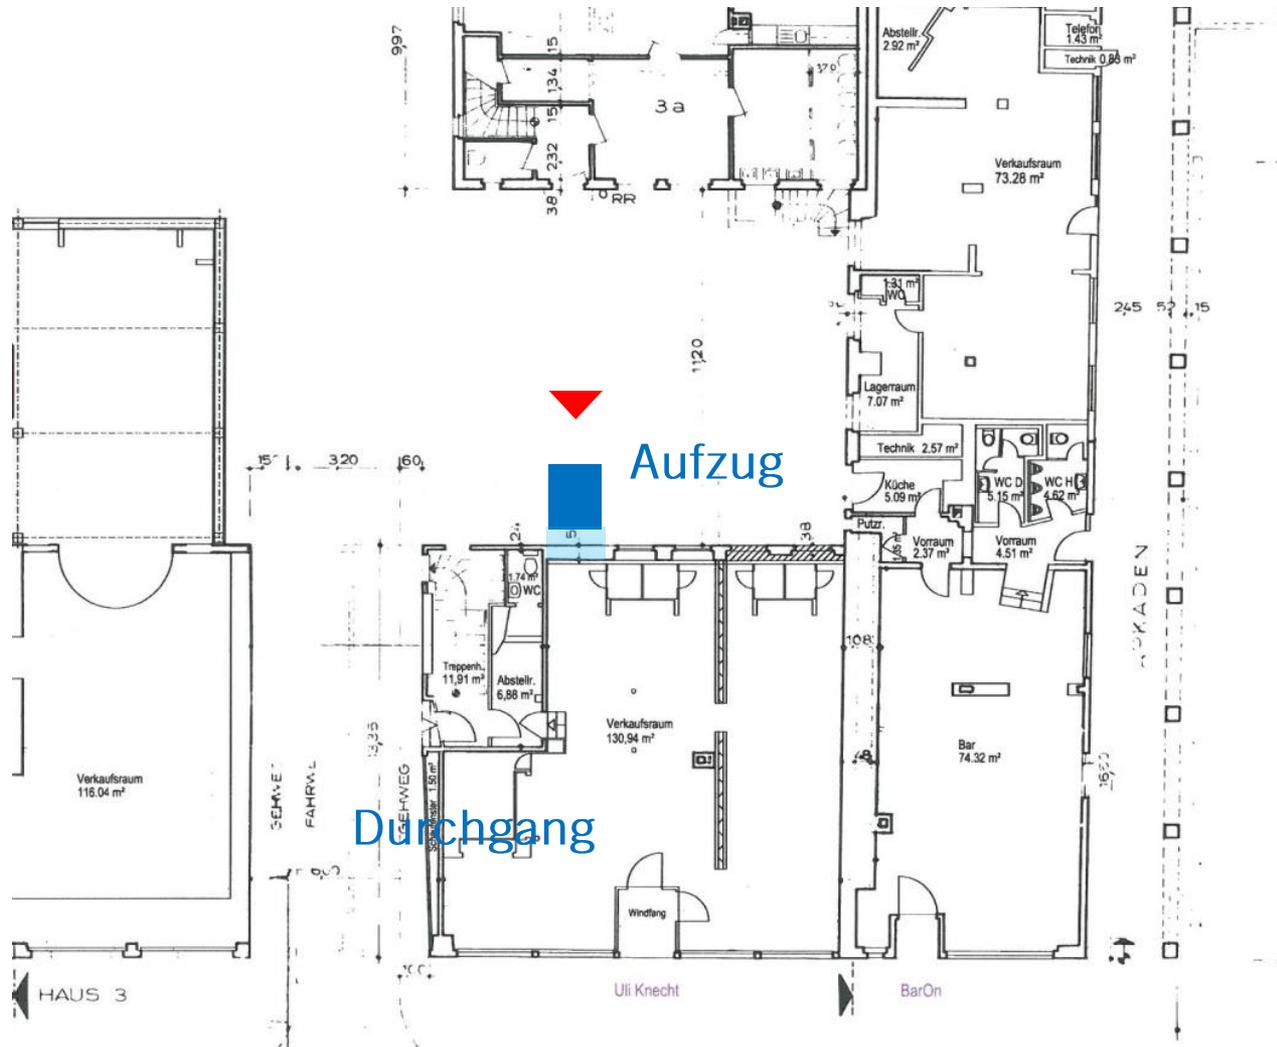
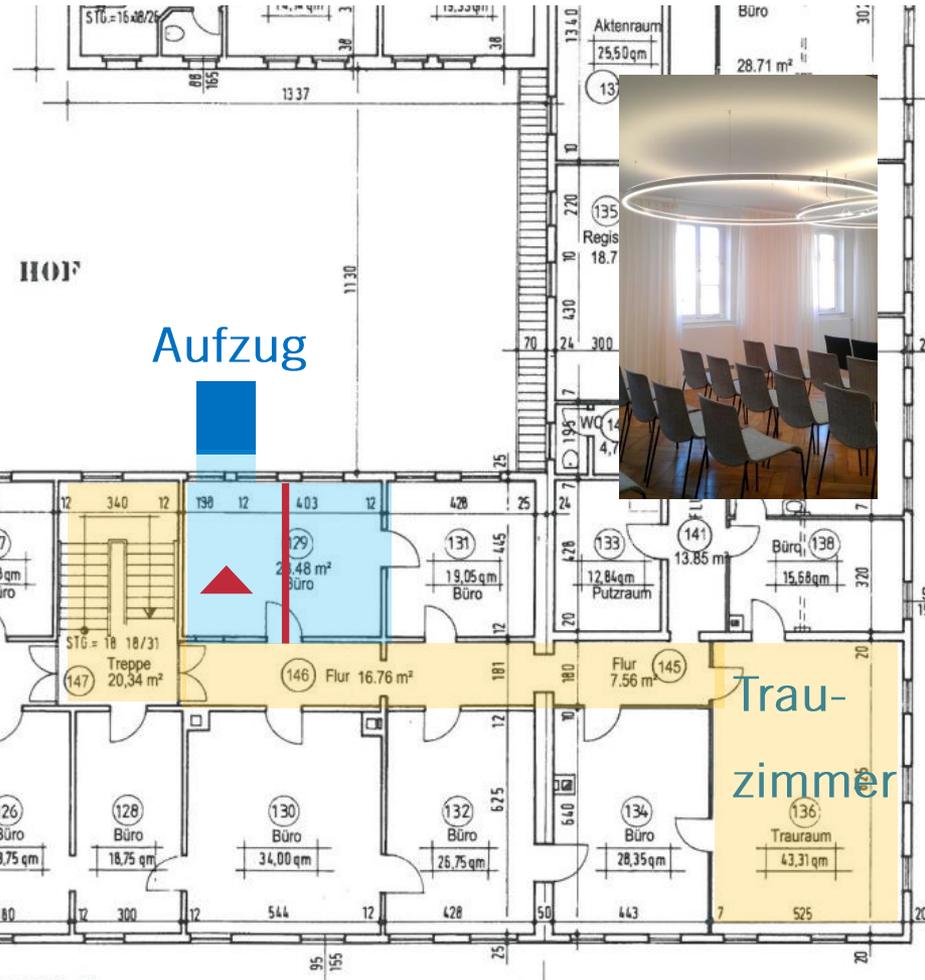
Erdgeschoss

Neubau Aufzugsanlage / Einbau behindertenger. WC

Beh.-WC

Aufzug

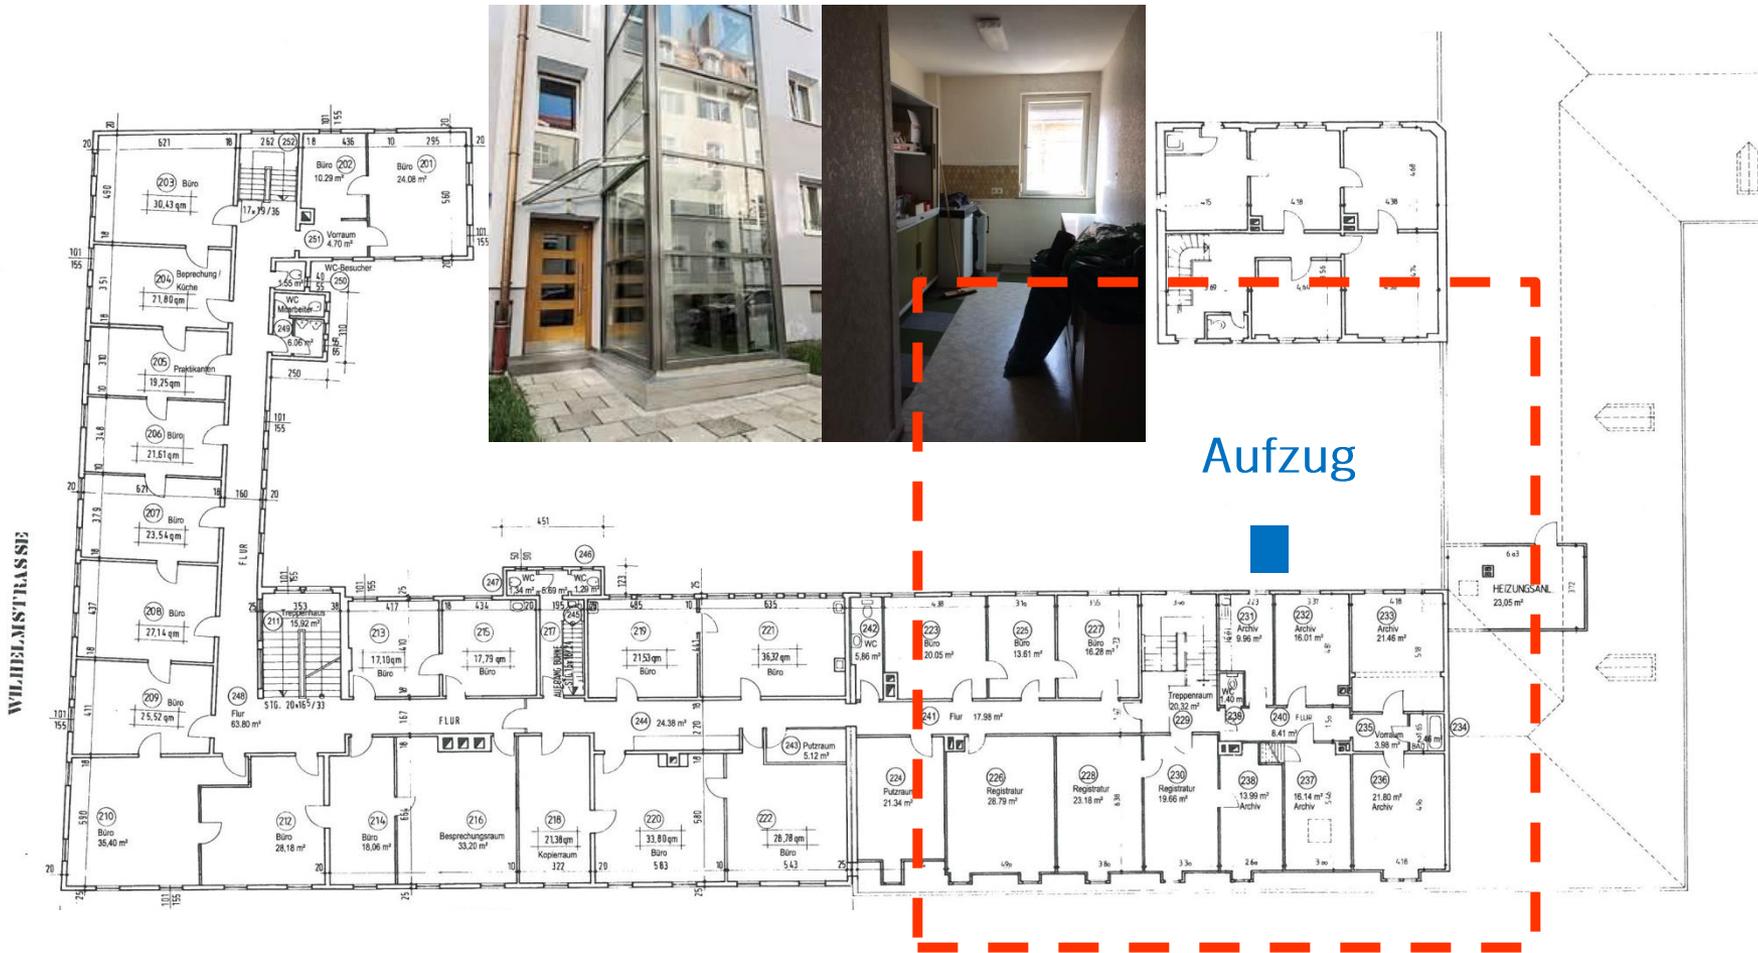
### 2.Obergeschoss

## Neubau Aufzugsanlage / Einbau behindertenger. WC

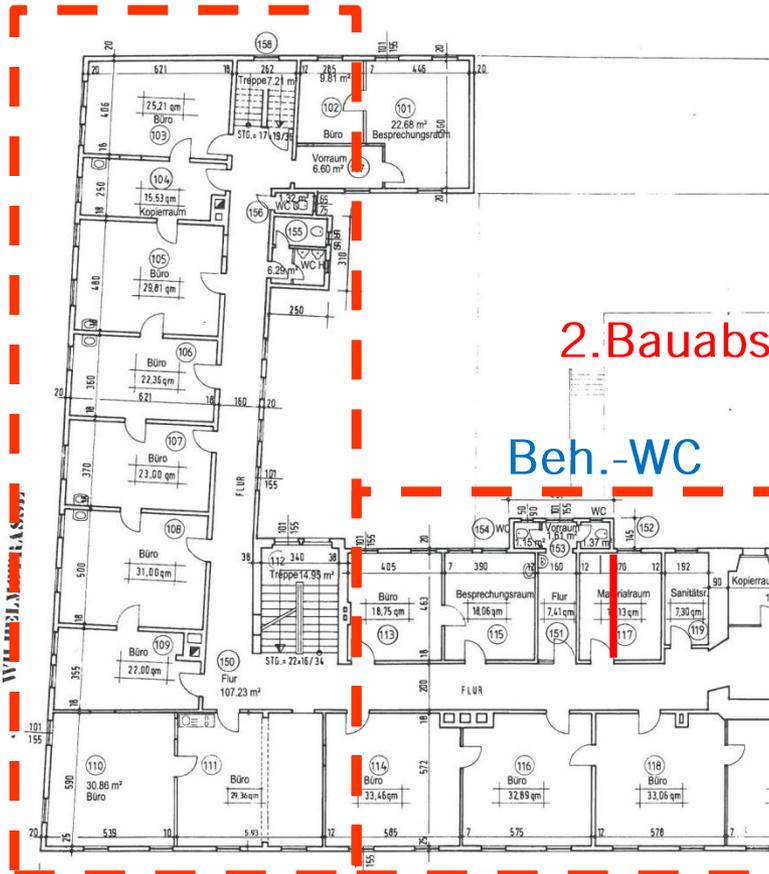
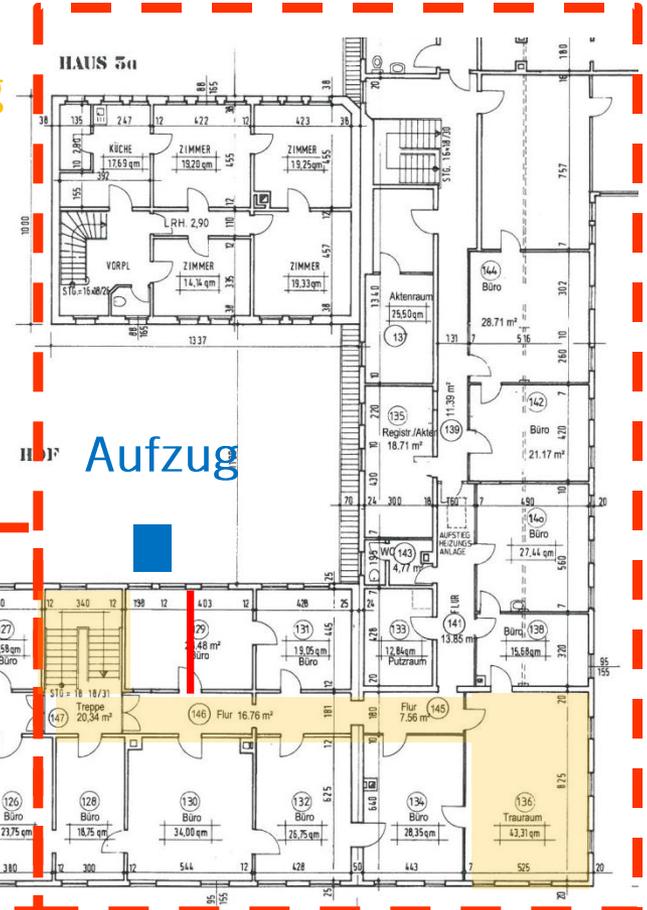
### 3. Bauabschnitt

Teilsanierung  
Bereich  
Trauzimmer  
2013

### 2. Bauabschnitt

Beh.-WC

### 1. Bauabschnitt

- Erneuerung Decke und Beleuchtung
  - Erneuerung Bodenbeläge und Oberflächen
  - Erneuerung Heizkörper
  - Fenster / Fassade
- 
- Auslagerung 2 Etagen in 3 Bauabschnitten z.B. am Rathaushof im Sicherareal nach Auszug der Werkrealschule.
  - Aufrechterhaltung des laufenden Betriebs der übrigen Nutzungsbereiche
