# Sicherung des baukulturellen Erbes im historischen Stadtteil **Eglosheim**

## Mündlicher Bericht über den Arbeitsstand

Stadtteilausschuss am 14. November 2016

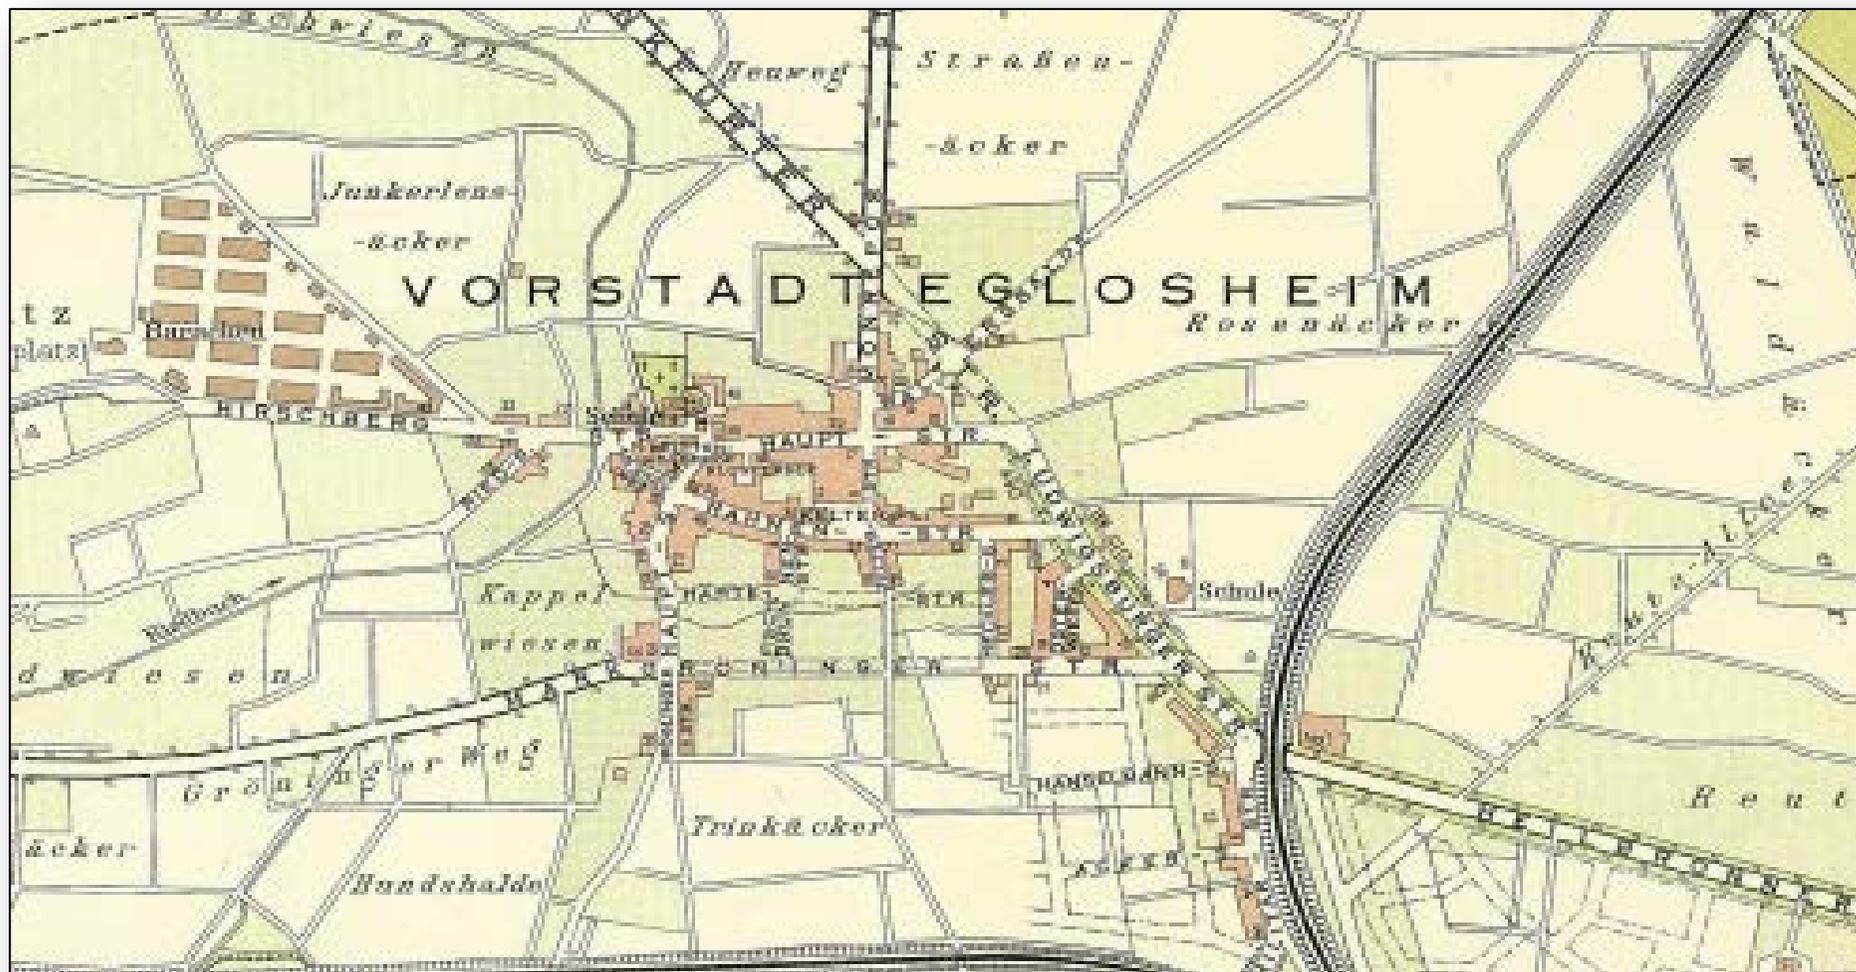
Stadt Ludwigsburg Stadtplan 1920

## Untersuchungsbereich: bauliche Entwicklung bis 1920

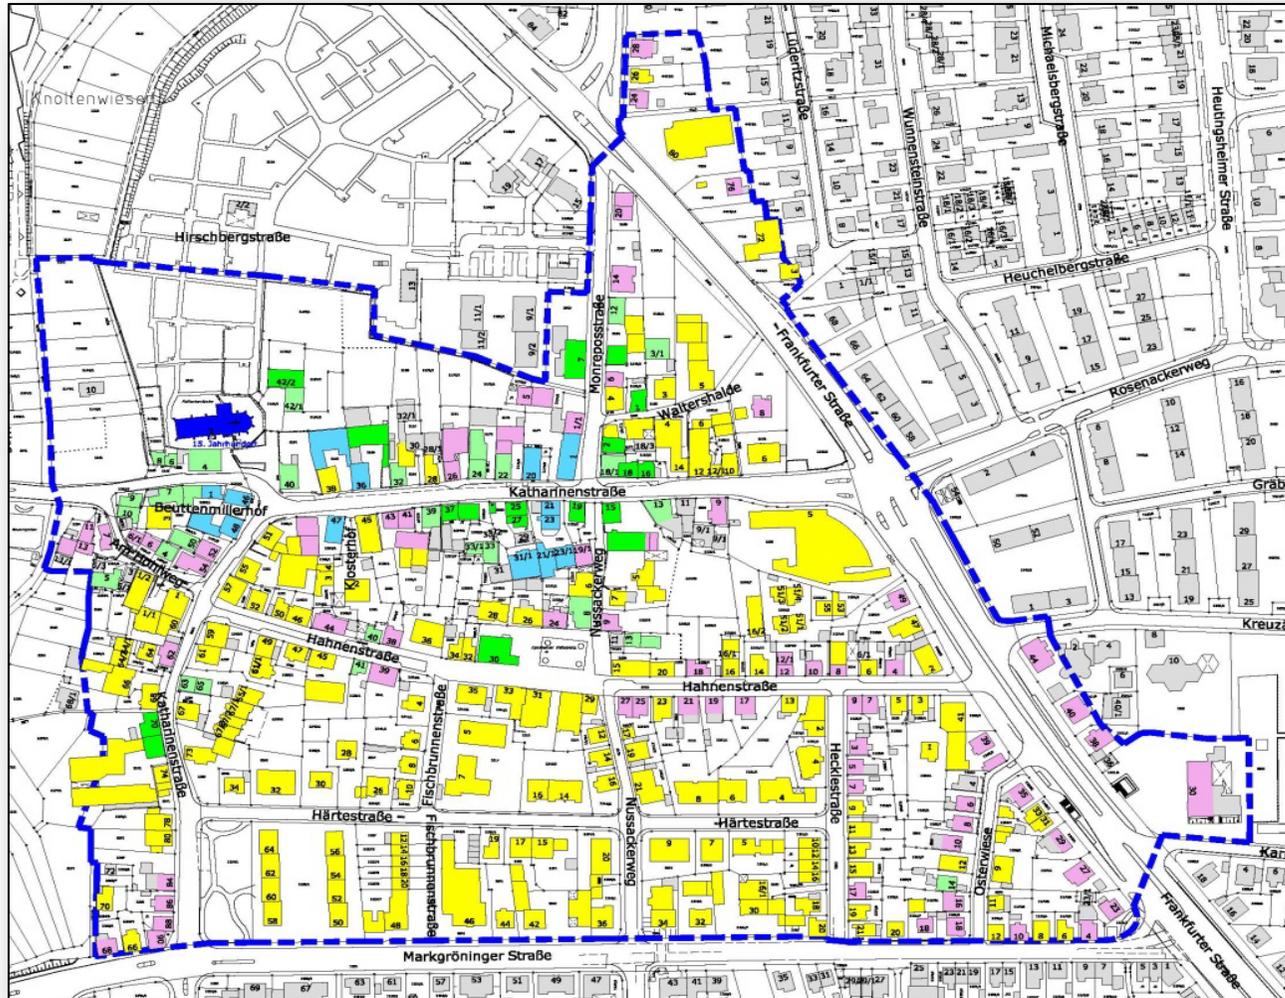
Bauphasenplan Nummerger

Untersuchungsbereich Ortsentwicklung bis 1920
-

1200 - 1650
-

1650 - 1750
-

1750 - 1850
-

1850 - 1900
-

1900 - 1950
-

1950 - heute

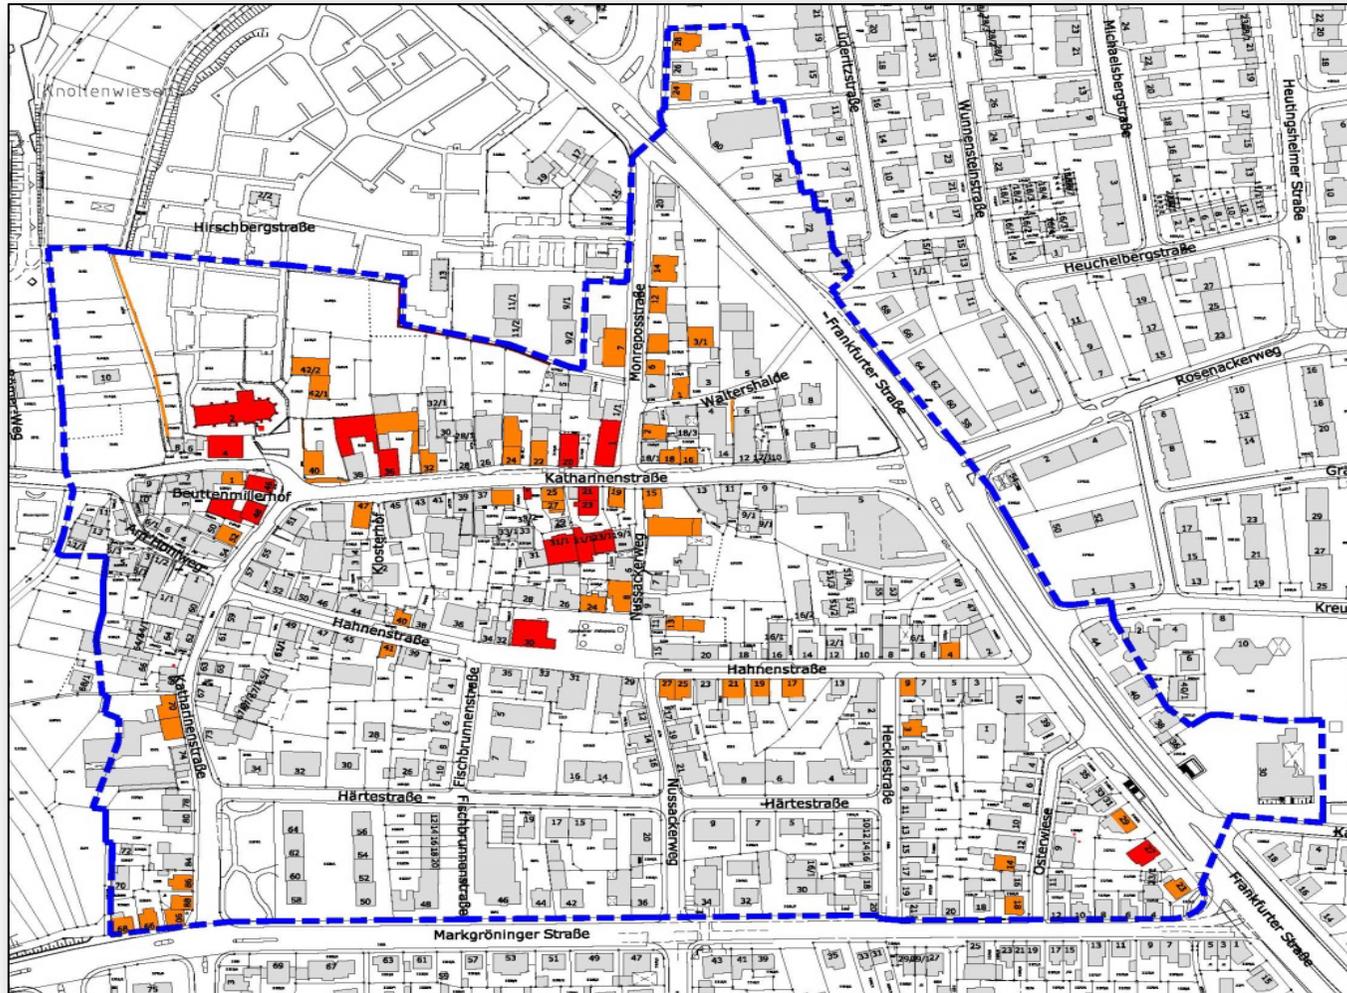
## Werteplan

- Gebäude unter Denkmalschutz
- Besonders erhaltenswerte Bausubstanz

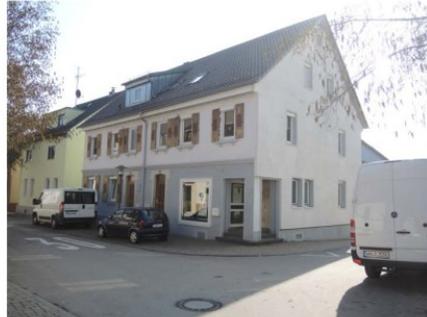
Hahnenstraße 25, 27

Am südöstlichen Rand des historischen Ortskerns, in Ecklage zum Nussackerweg stehendes, zweigeschossiges Doppelwohnhaus mit Ladeneinbau an der nordwestlichen Ecke. Über Kellersockel zwei wohl massiv gemauerte und verputzte Vollgeschosse. Nach oben mit zwei Dachgeschossebenen unter einem Satteldach mit moderner Schleppgaube abschließend. Im Erdgeschoss segmentbogige Öffnungsgewände; darüber Gesimsband. Im Obergeschoss die Fenstergesimse mit Konsolen. Im Kern spätes 19. Jahrhundert. Jüngere Veränderungen.

Ansicht des Doppelwohnhauses von Nordwesten

Ansicht von Nordosten

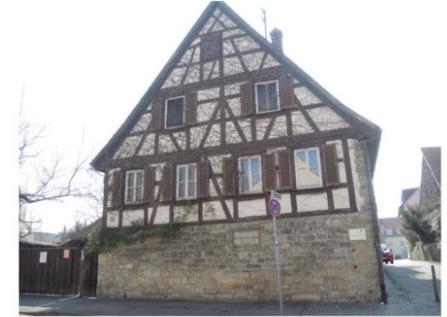
Katharinenstraße 15

Im östlichen Bereich des historischen Ortskerns, in Ecklage zum Nussackerweg stehendes, zweigeschossiges Wohnhaus mit dazugehöriger Scheune. Über massiv gemauertem Erd- bzw. Sockelgeschoss ein fachwerksichtiges Obergeschoss. Nach oben mit zwei Dachgeschossebenen unter einem Satteldach abschließend. Im Kern 18. Jahrhundert mit jüngeren Veränderungen. Die südlich zum Wohnhaus stehende, massiv gemauerte Scheune schließt nach oben mit einem Satteldach ab. Im Kern 18. Jahrhundert mit jüngeren Veränderungen.

Ansicht des Wohnhauses von Norden

Ansicht der Scheune von Südwesten

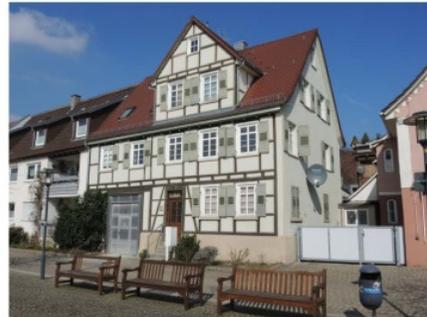
## Hahnenstraße 24

Am nördlichen Rand einer platzartigen Aufweitung (Kelterplatz) der Hahnenstraße, traufständig stehendes, zweigeschossiges Wohnhaus. Über massiv gemauertem Kellersockel zwei verputzte Fachwerk-Vollgeschosse. Lediglich die südliche Straßenfassade fachwerksichtig. Nach oben mit zwei Dachgeschossebenen unter einem Satteldach mit großem Zwerchhaus abschließend. Im westlichen Bereich des Erdgeschosses große, moderne Toreinfahrt. Außenliegender Treppenaufgang. Im Kern wohl spätes 19. Jahrhundert mit jüngeren Veränderungen.

Das stattliche Gebäude ist ein guter Vertreter der Wohnbau-Architektur des späten 19. Jahrhunderts. Ob bereits zur Bauzeit eine Toreinfahrt und damit ein Scheunenteil vorhanden war, ist bislang nicht bekannt. Somit könnte von einem, für Egosheim späten Bauernhaus gesprochen werden, welches den Wandel in den Arbeits- und Wirtschaftsformen langsam deutlich macht.

*Ansicht des Wohnhauses von Südosten*

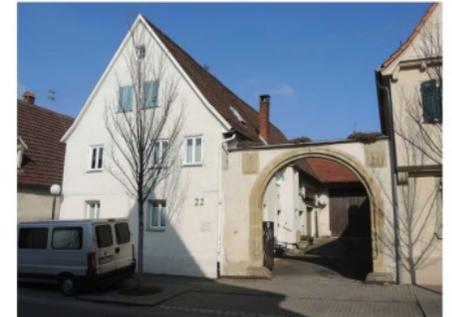
## Katharinenstraße 22

In einer Reihe giebelständiger Wohnhäuser ehemaliger Hofanlagen, auf der Nordseite der Katharinenstraße stehendes, zweigeschossiges Wohnhaus mit östlich davon stehendem Torbogen. Über massiv gemauertem Erdgeschoss erhebt sich ein verputztes Fachwerk-Obergeschoss. Nach oben mit zwei Dachgeschossebenen unter einem Satteldach abschließend. Im Kern 17./18. Jahrhundert mit jüngeren Veränderungen. Der reich profilierte und gestaltete Torbogen mit der inschriftlichen Datierung "1626".

Das auf eine ehemalige Hofanlage zurückgehende Wohnhaus ist mit samt dem Torbogen ein gutes Beispiel für die Größe und das einstige Selbstverständnis der bäuerlichen Bevölkerung im Ort. Das profilierte Torgewände belegt, dass damals nicht nur Wert auf den landwirtschaftlichen Nutzen der Gebäude gelegt wurde, sondern dass auch ein gewisser Gestaltungsanspruch vorhanden war.

*Ansicht des Wohnhauses samt Torbogen von Süden*
