LUDWIGSBURG

Stadtteilausschuss Oßweil

15. November 2016
Rathaus, Sitzungssaal

Rahmenplanung „Entwicklungsbereich Ost und Oßweil“

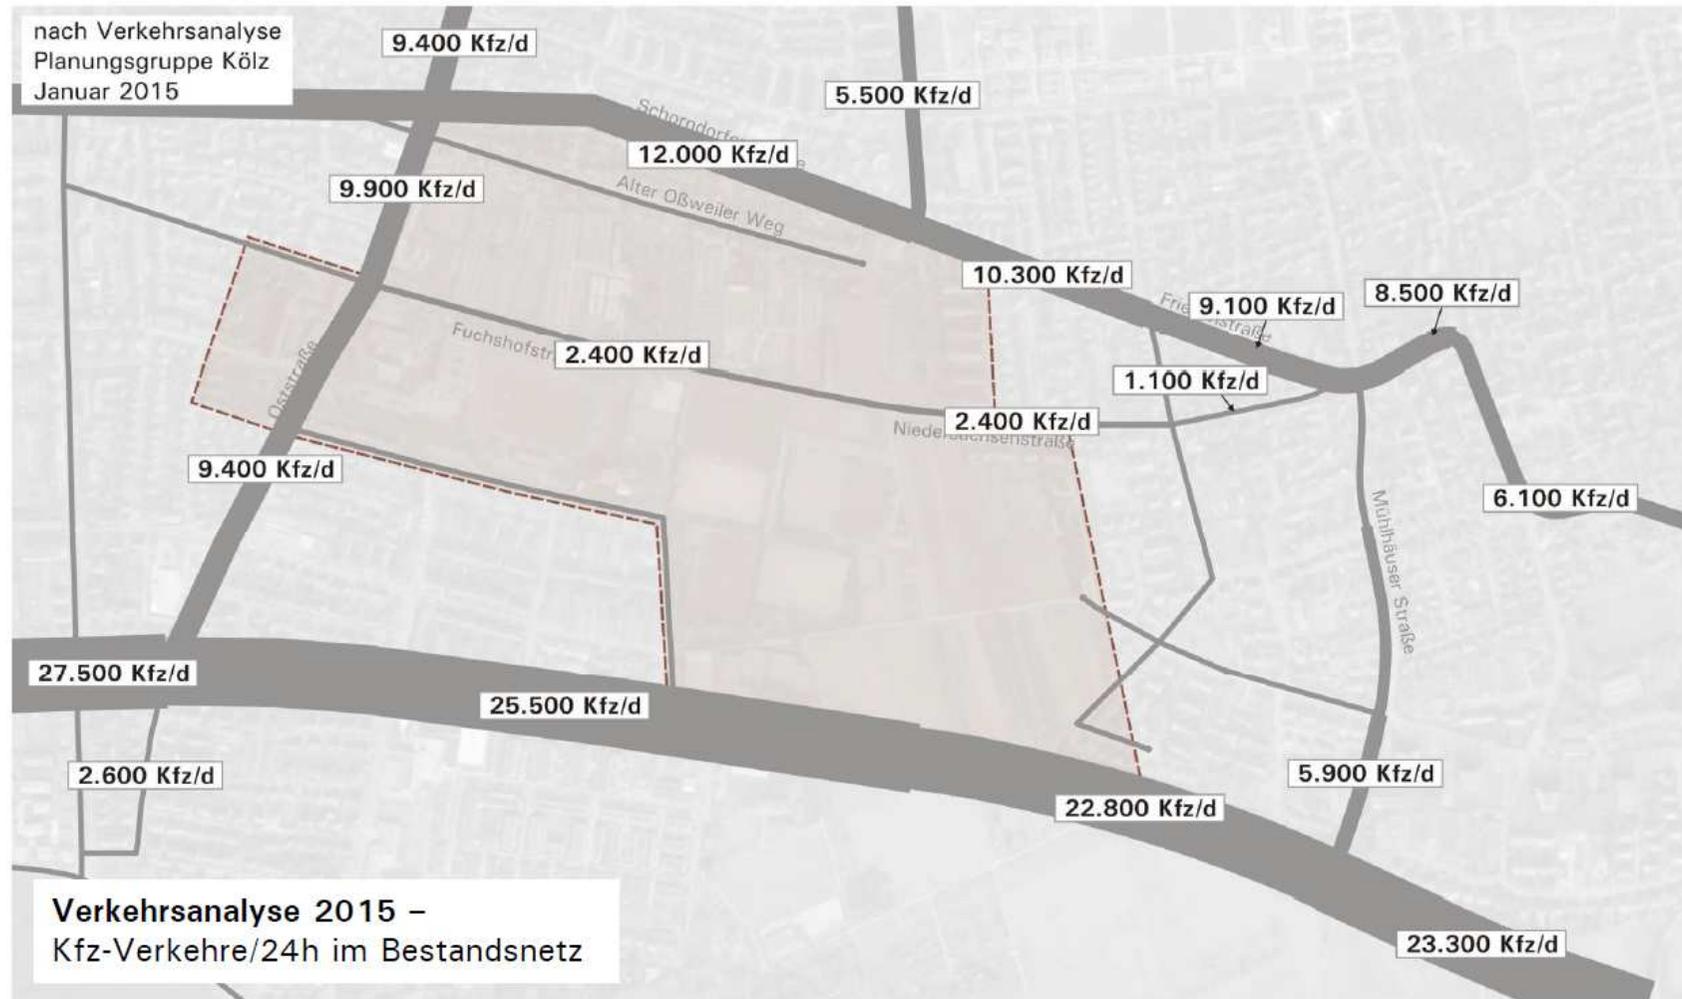
Verkehrsanalyse 2014/15 (Kfz-Verkehre/24h im Bestandsnetz)

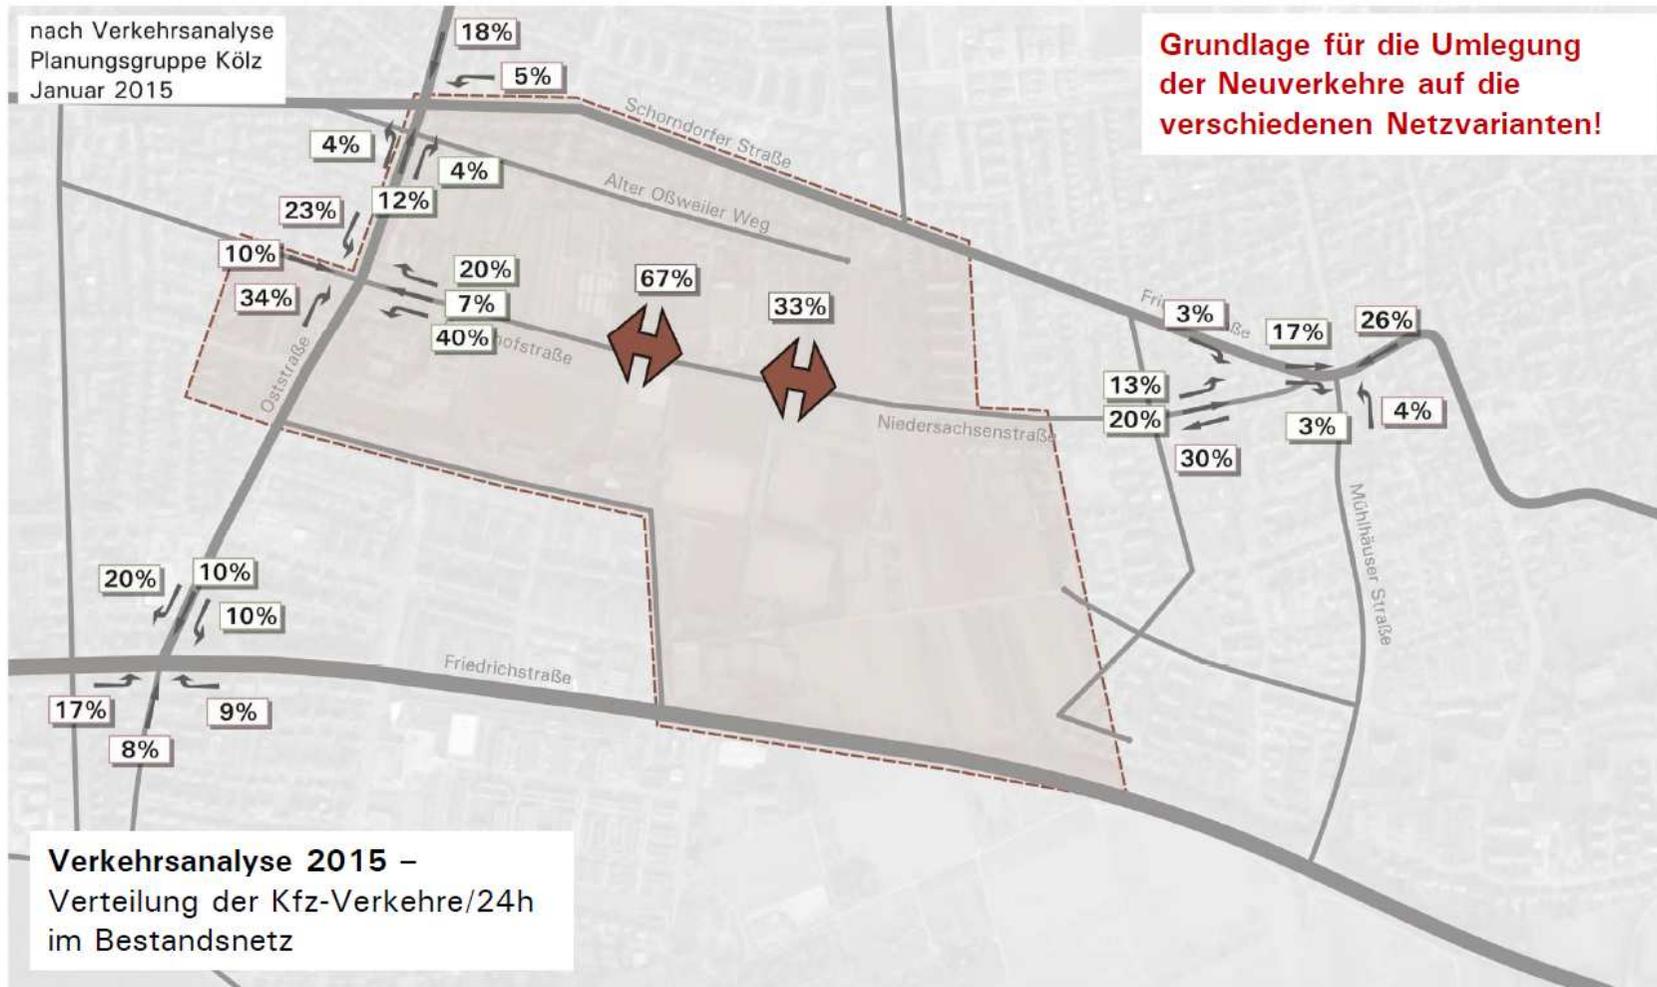
Verkehrsanalyse 2014/15 (Verkehrsverteilung im Bestandsnetz)

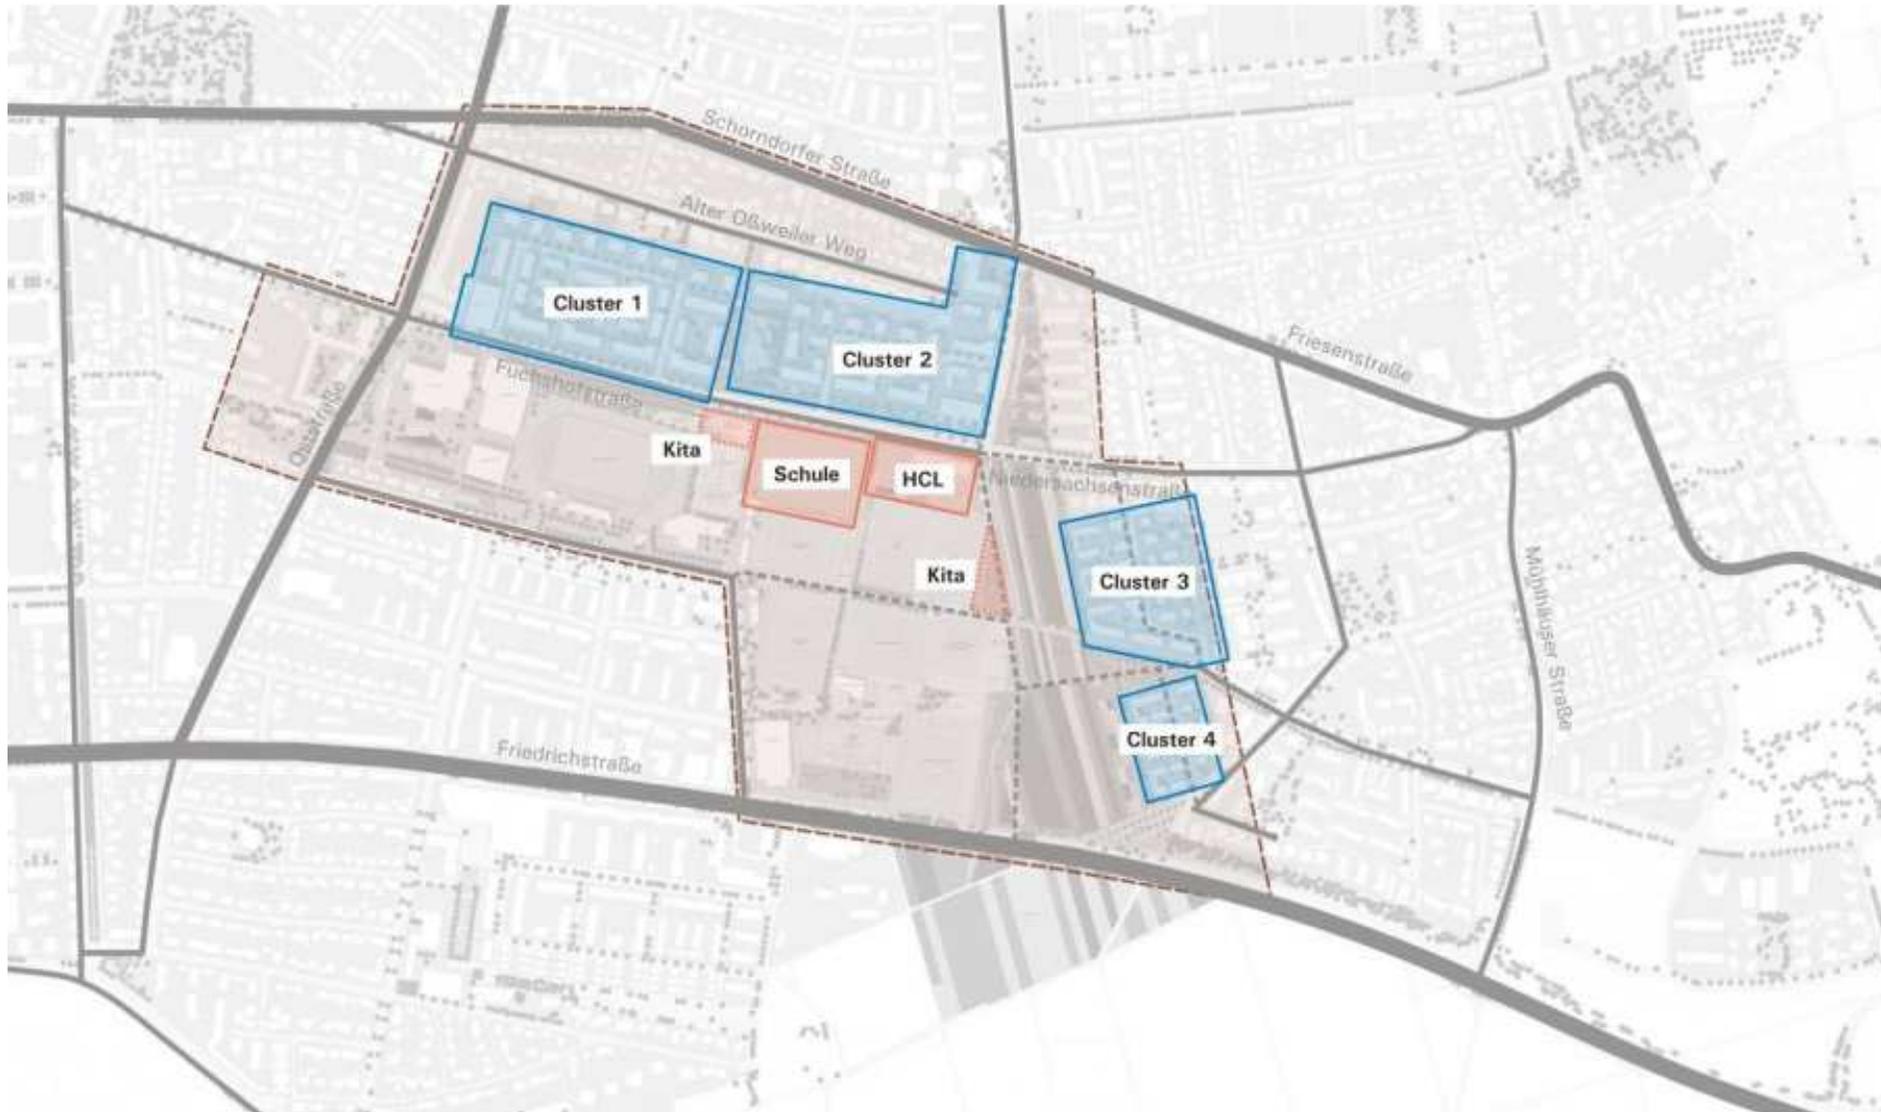
Übersicht Verkehrserzeugung

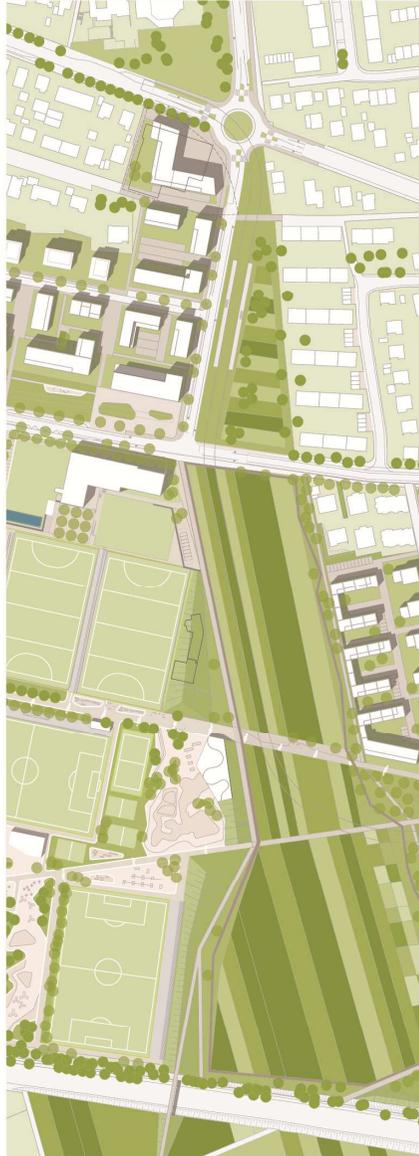
Variante 1
Sammelstraße Nord (analog Wettbewerb)

Mobilität – Bewertungskriterien

Waiblinger Straße // Bewertung

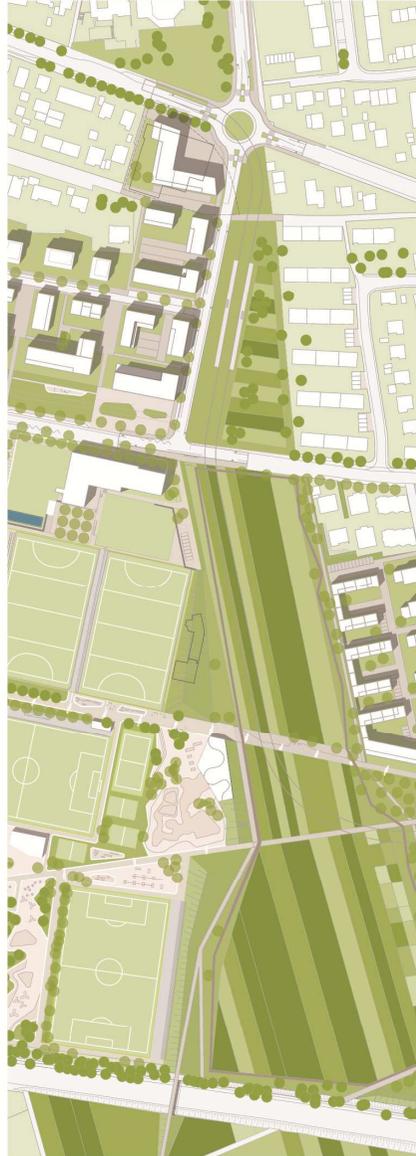
Variante 2
Eingerückte Sammelstraße Nord

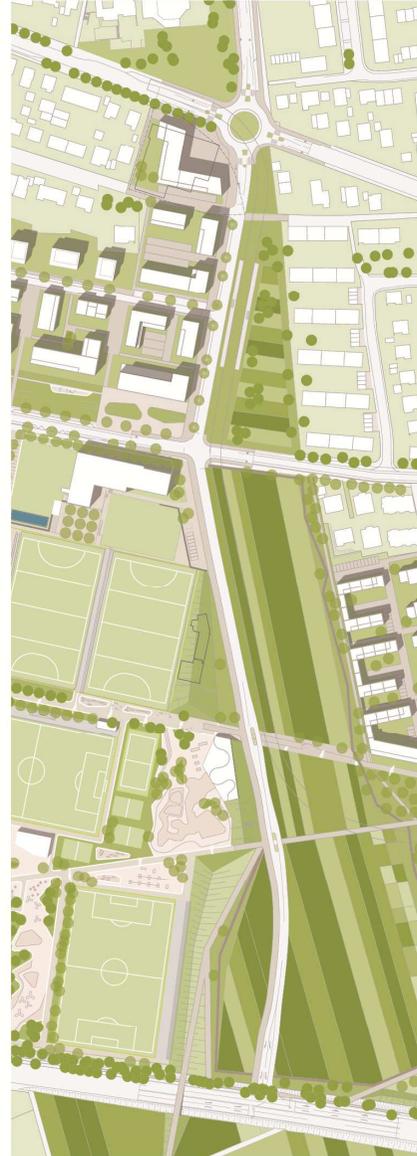
Variante 3
Durchgehende Sammelstraße

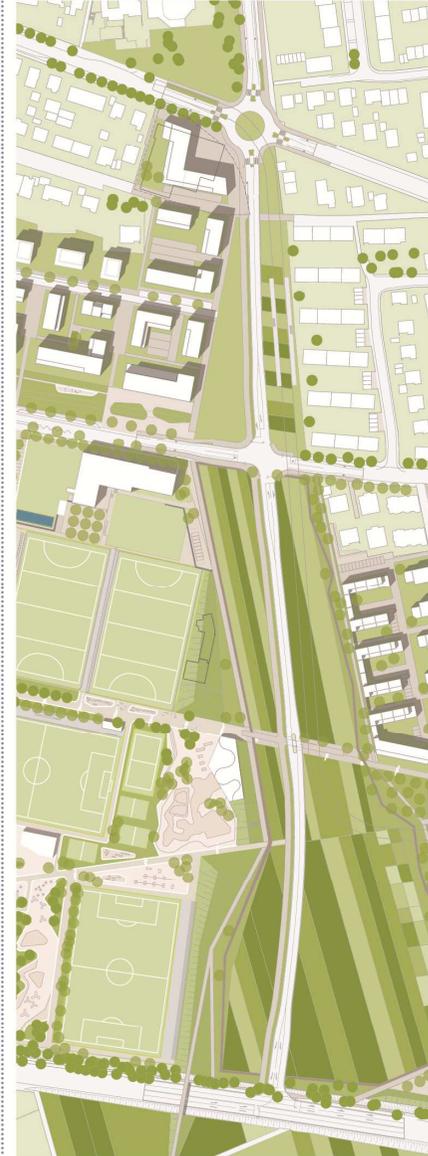
Variante 4
Anbaufreie Hauptverkehrsstraße

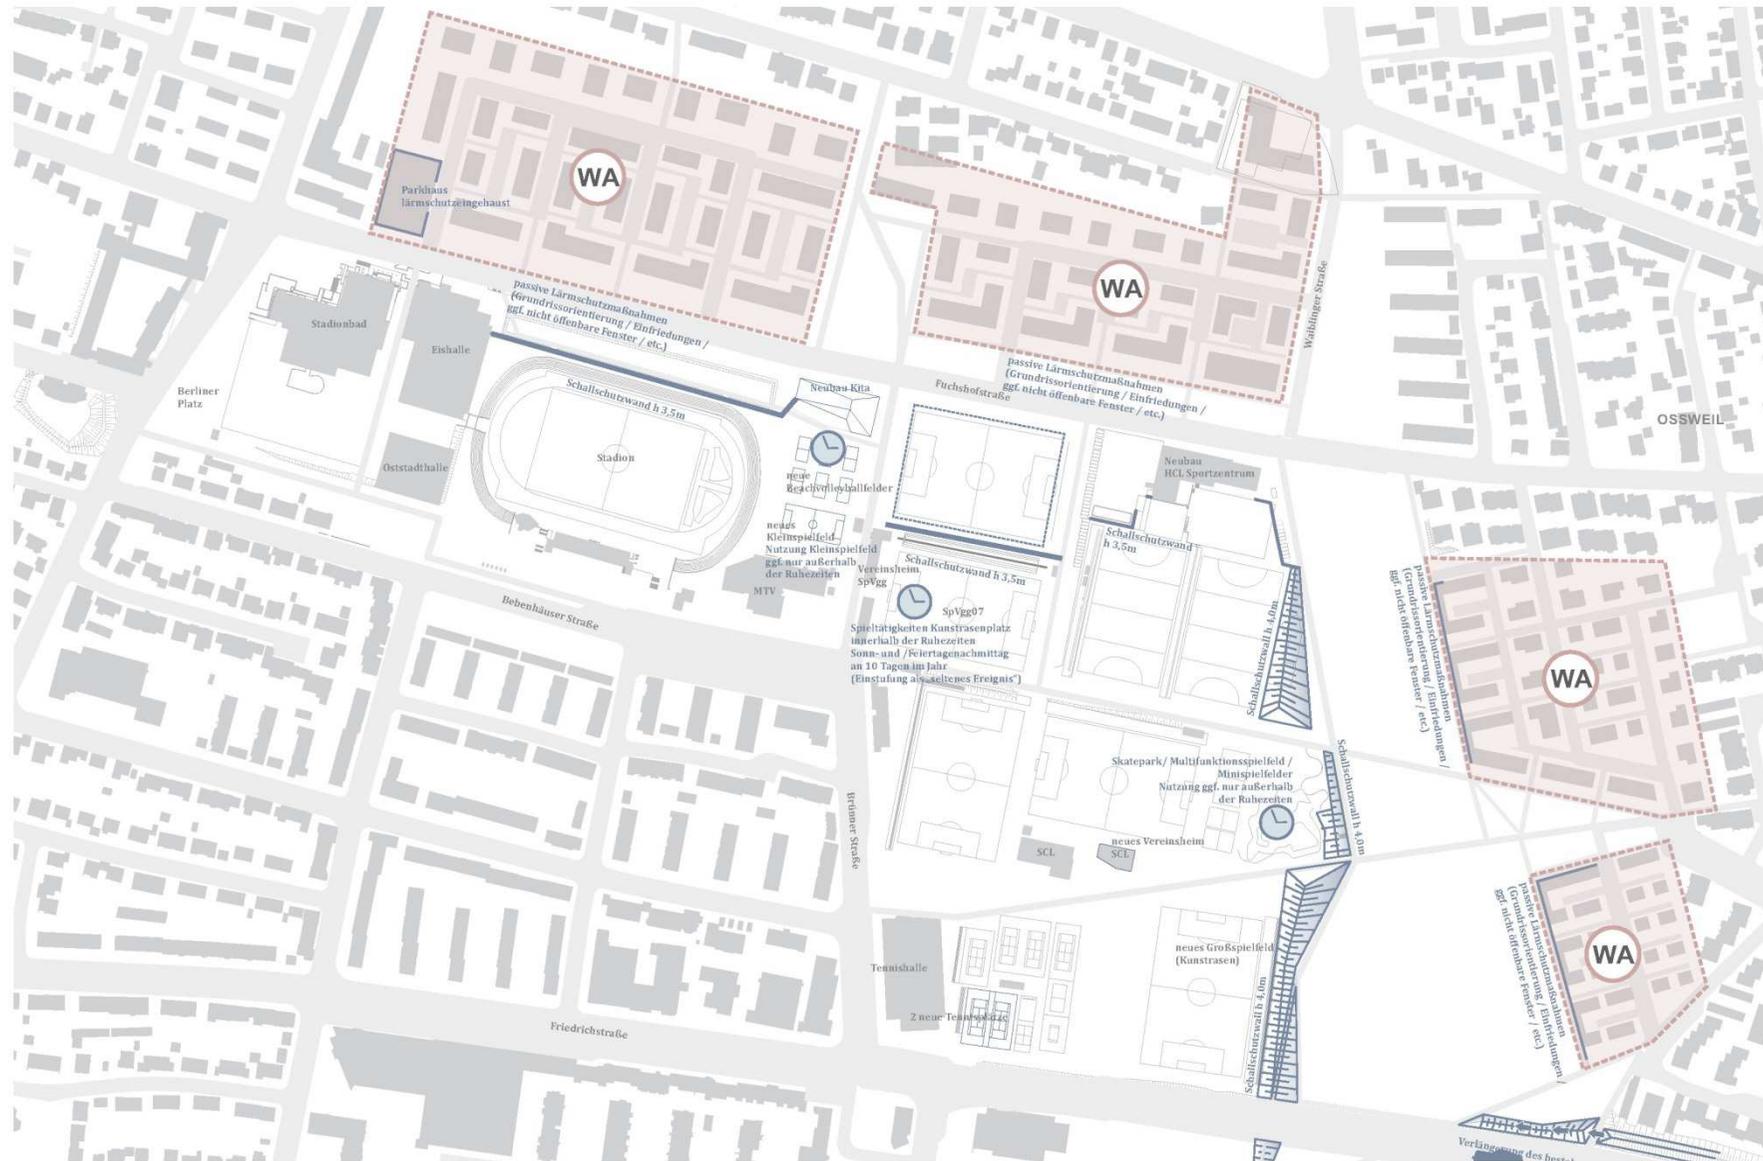
Schallschutzmaßnahmen

2) *Aktive Schallschutzmaßnahmen*

- Erhöhung der geplanten Lärmschutzeinrichtungen (Wände+Wälle)
- Erhöhung der Anforderungen an die absorbierenden Eigenschaften der Lärmschutzwände (erhöhte Anforderungen an das Schalldämmmaß → Hochabsorbierende Wände)

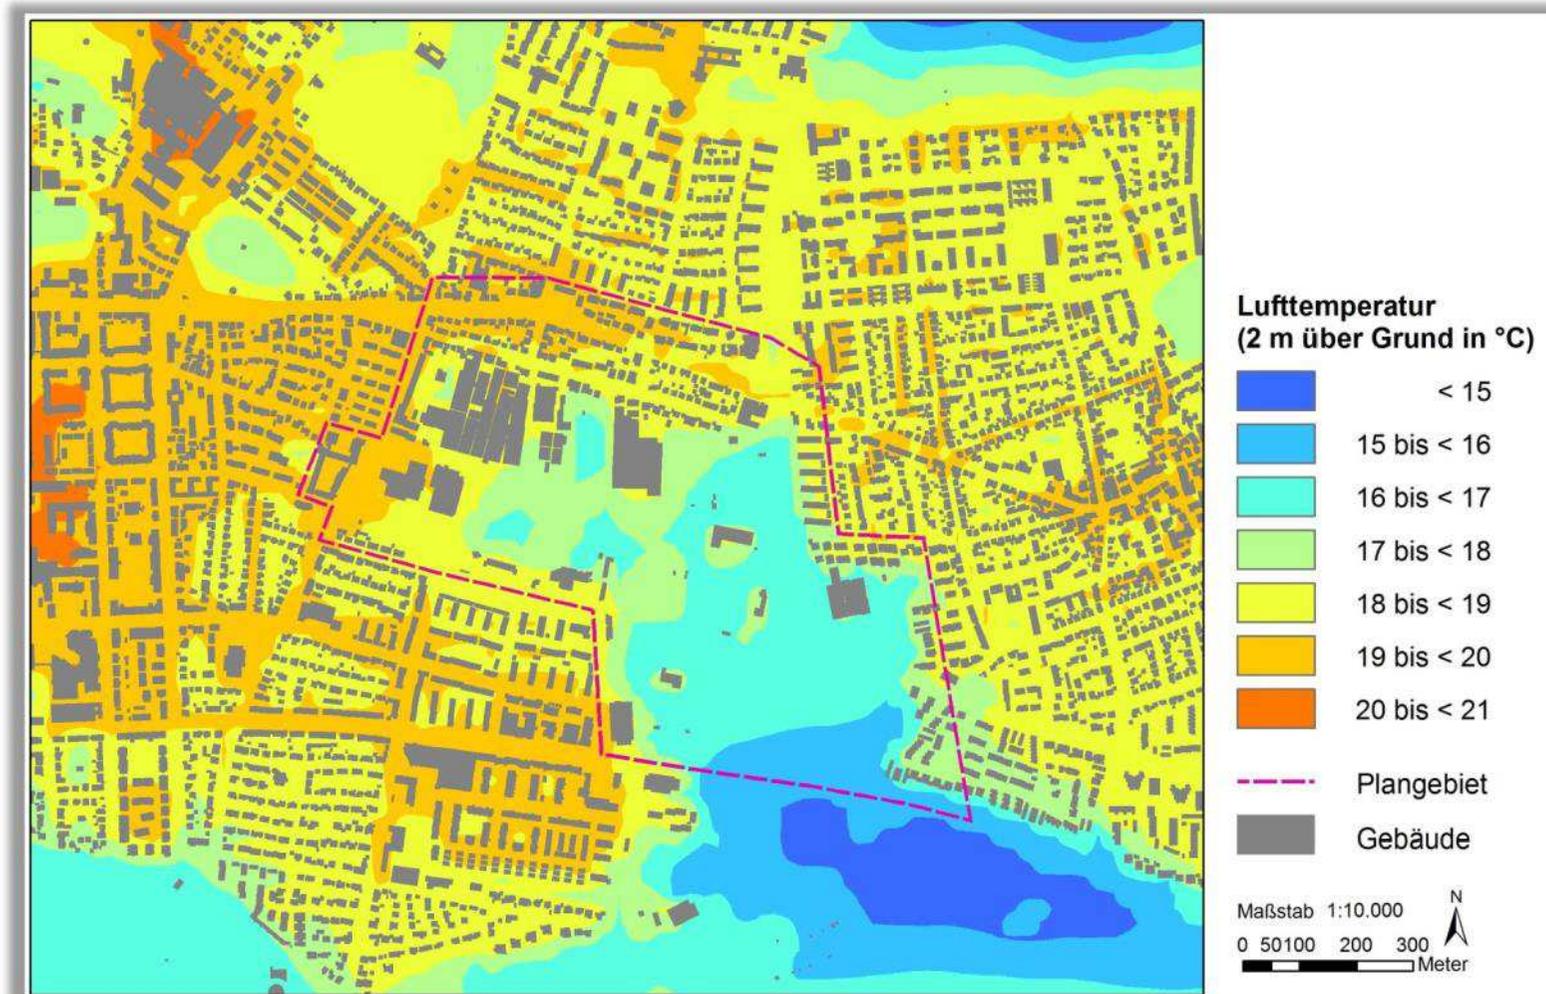
Lufttemperatur um 04:00 morgens - Istzustand

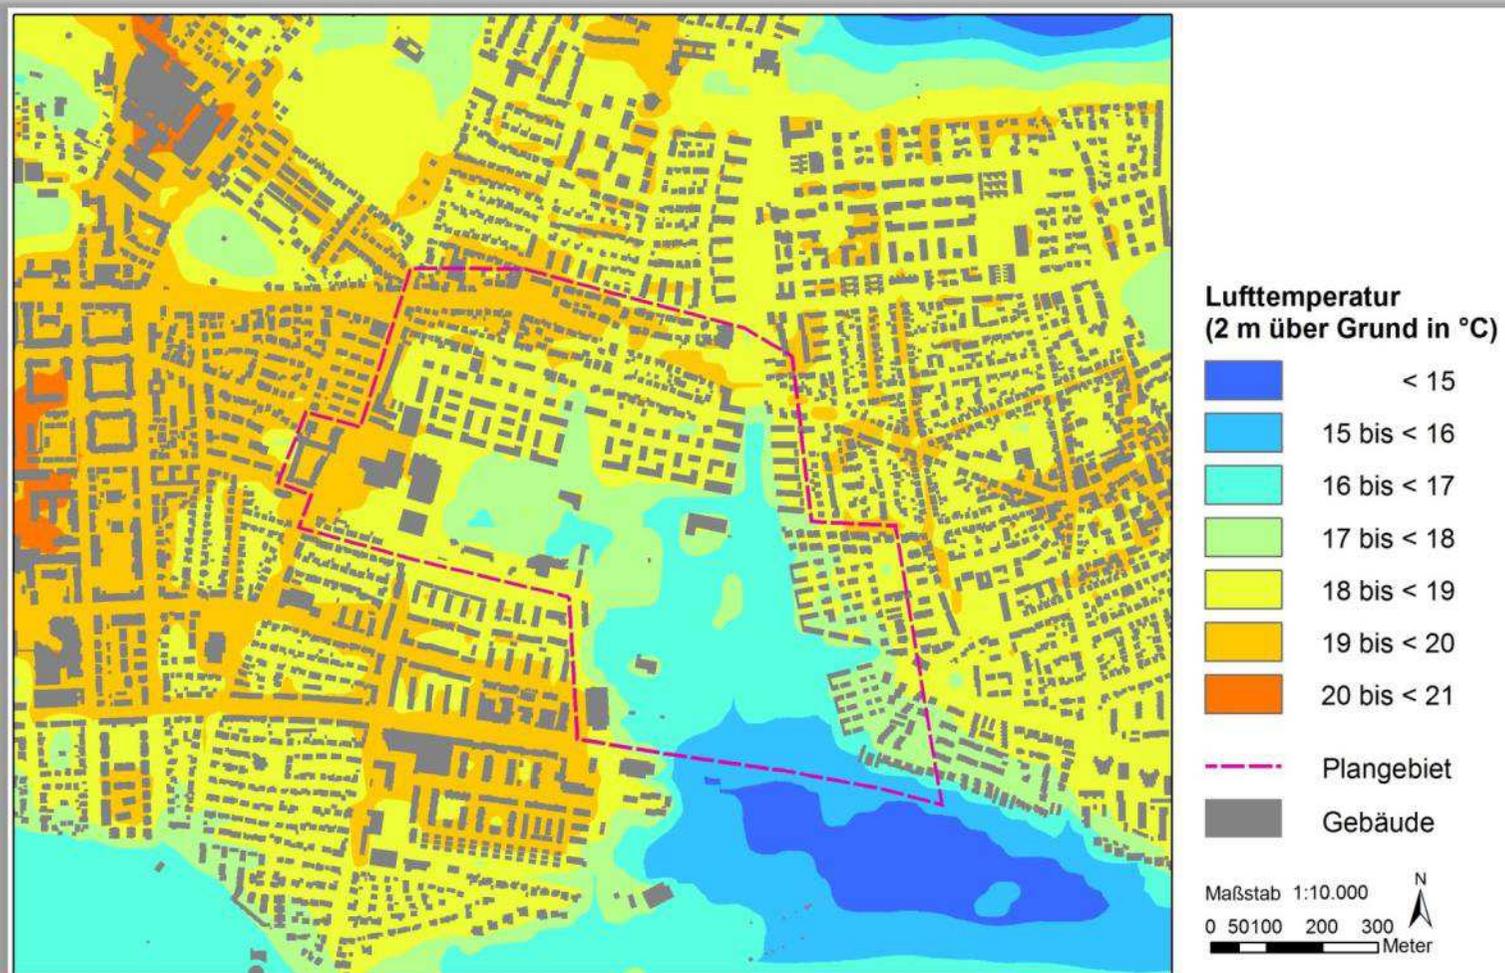
Lufttemperatur um 04:00 morgens - Planzustand

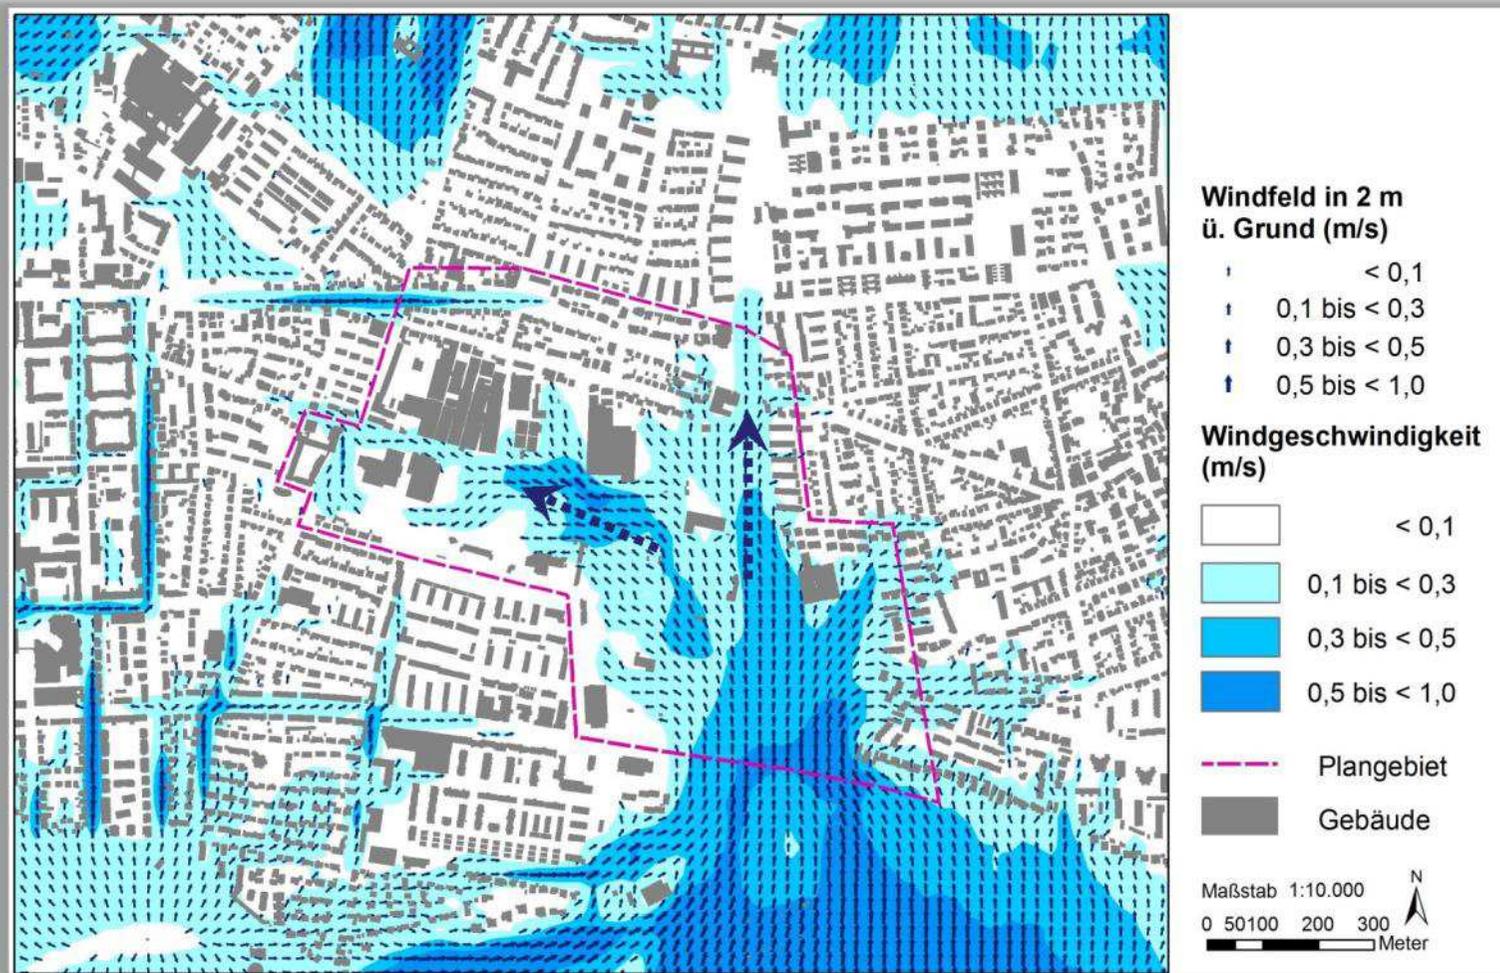
Bodennahes Windfeld um 04:00 morgens - Istzustand

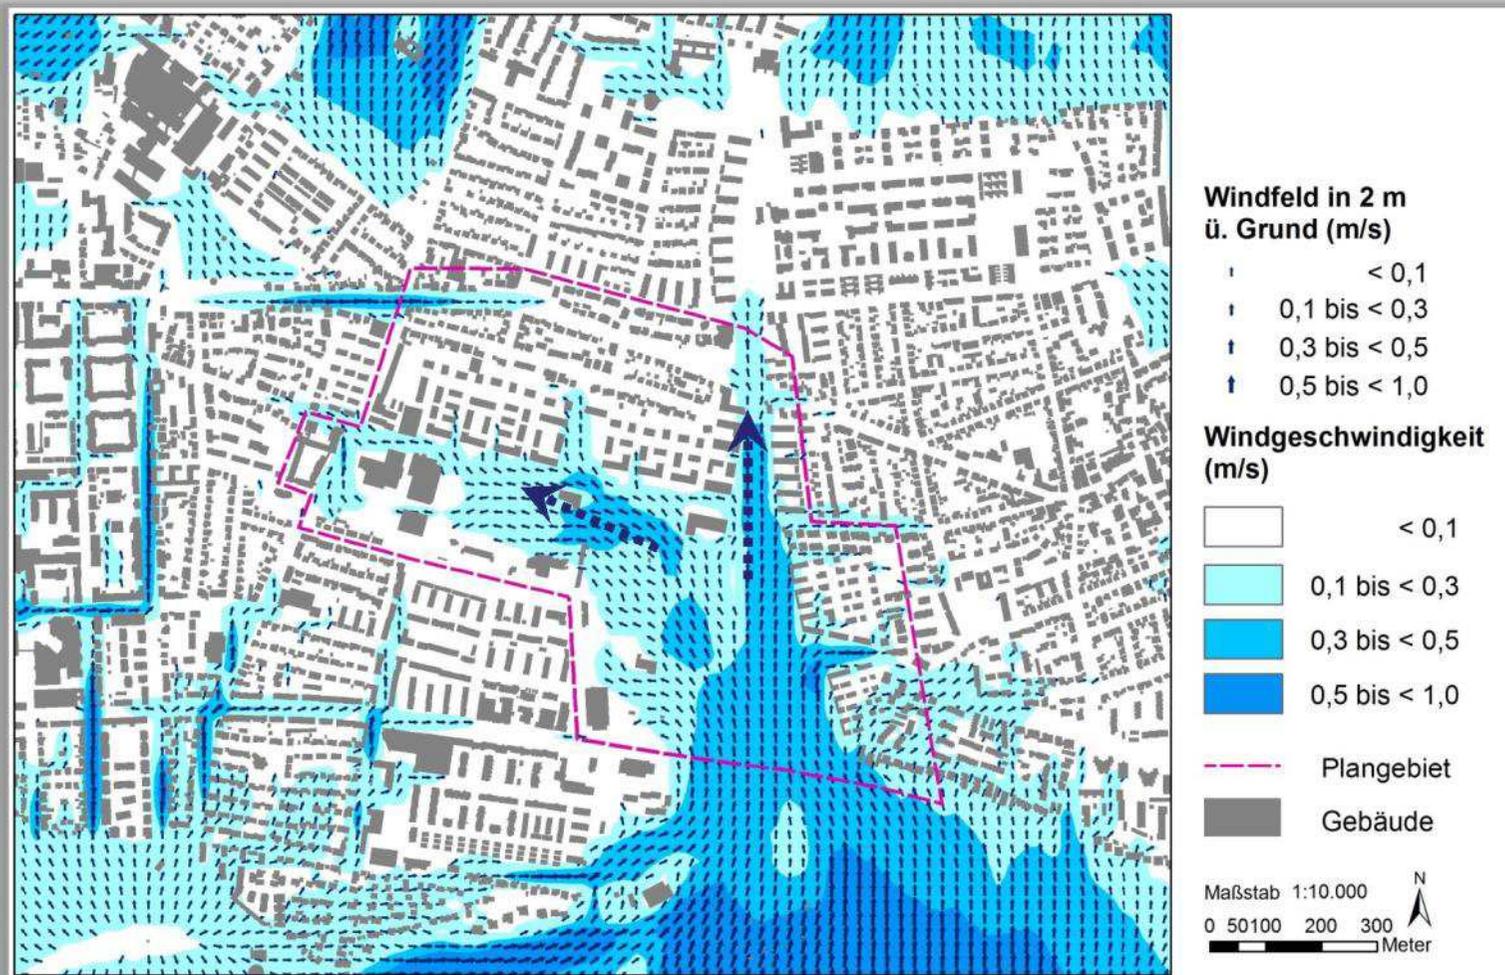
Bodennahes Windfeld um 04:00 morgens - Planzustand

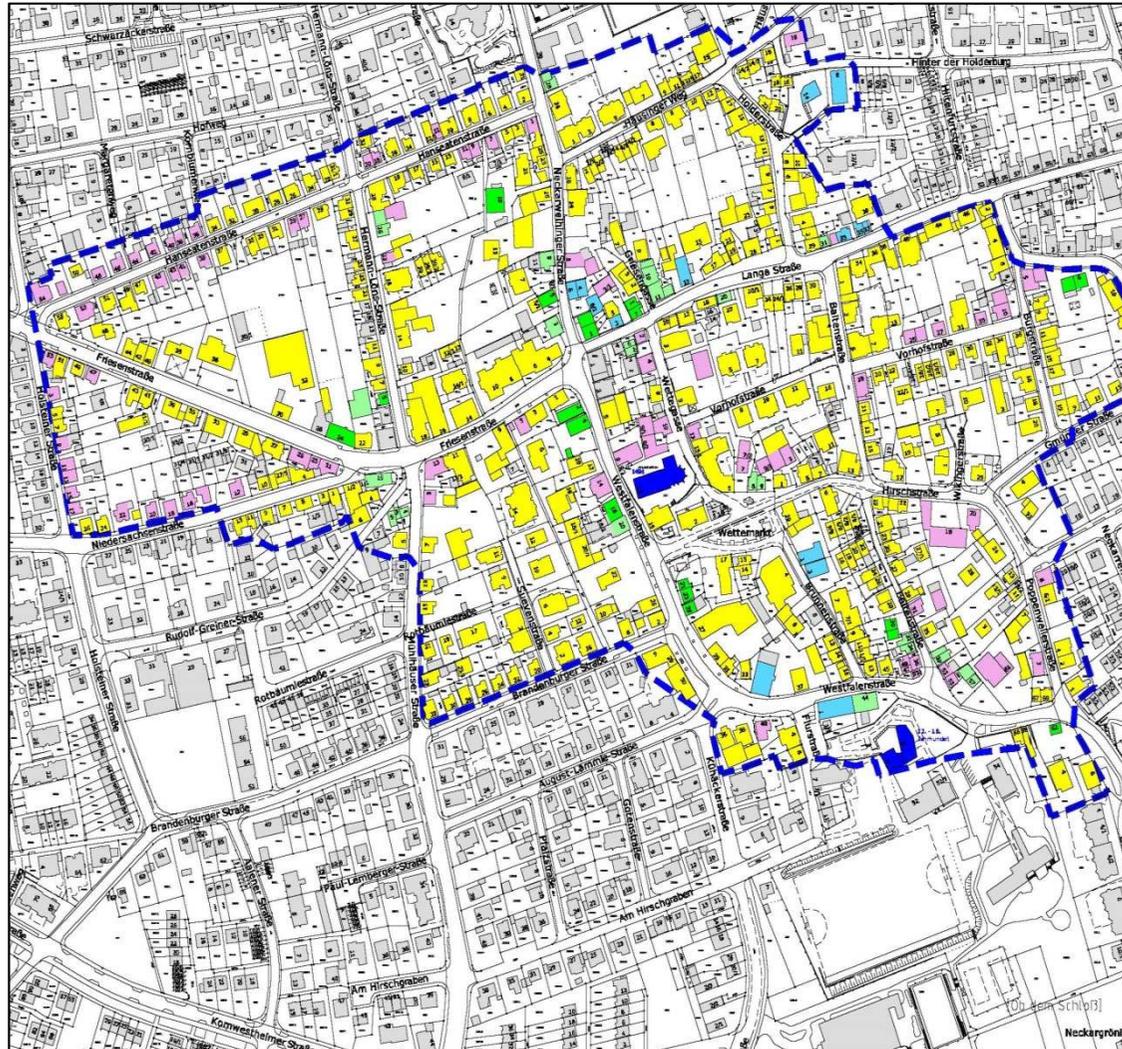
Bauphasenplan Nummerger

BAUPHASENKARTIERUNG OSSWEIL

Stand 2016

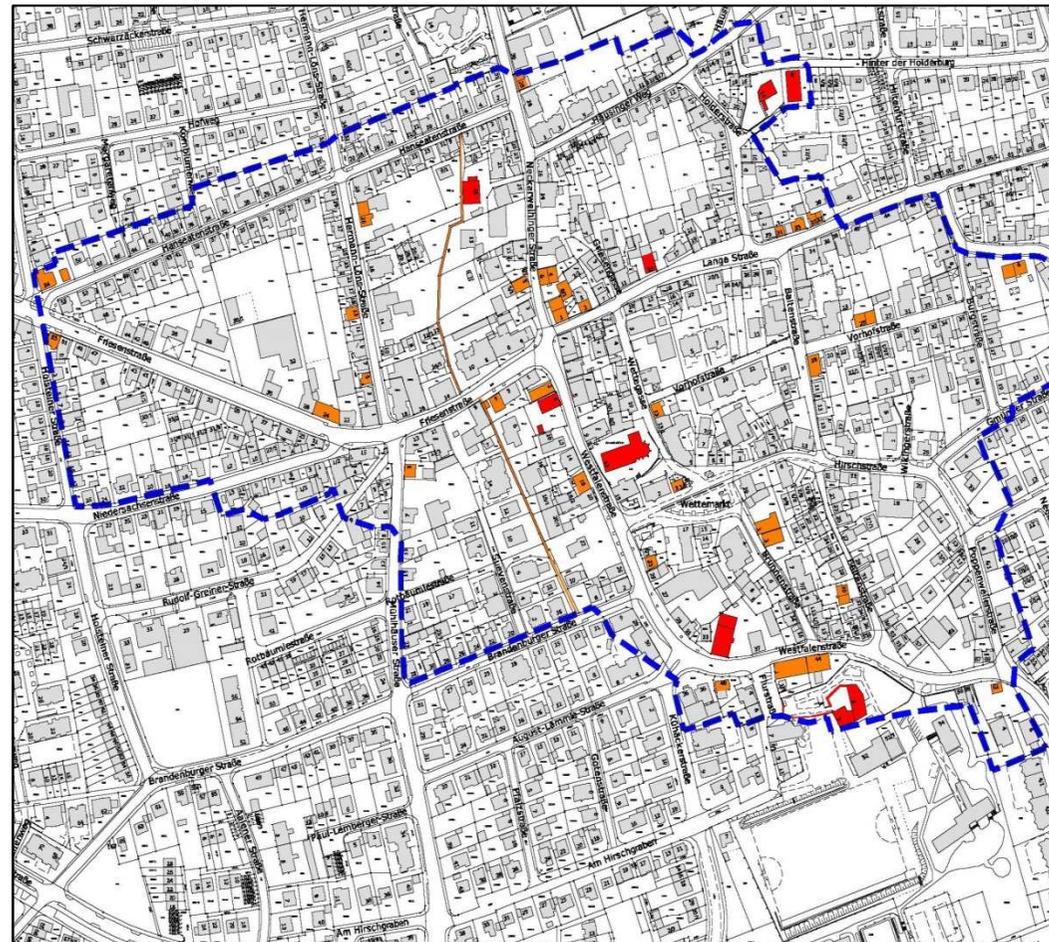
WERTEPLAN OSSWEIL

Untersuchungsbereich Ortsentwicklung bis 1920

Gebäude unter Denkmalschutz

Besonders erhaltenswerte Bausubstanz

Strukturprägendes Gebäude

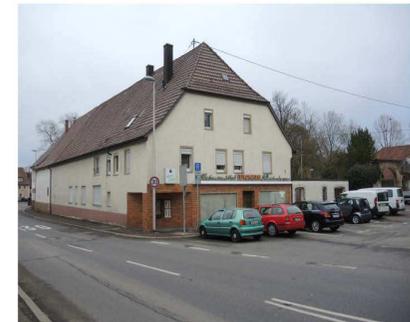
Flurstraße 1

Am südlichen Rand des historischen Ortskerns, unmittelbar beim ehemaligen Schloss stehendes, langgestrecktes Gebäude. Über massiv gemauertem Erdgeschoss ein verputztes Fachwerk-Obergeschoss. Nach oben mit zwei Dachgeschossebenen unter einem Satteldach mit westlichem Halbwaln abschließend. An der südlichen Traufseite eine große, rundbogige Toreinlaht. Wohl im 17./18. Jahrhundert als Ökonomiegebäude zum Schloss erbaut. Jüngere Veränderungen.

Ansicht des Wohn- und Geschäftshauses von Nordwesten

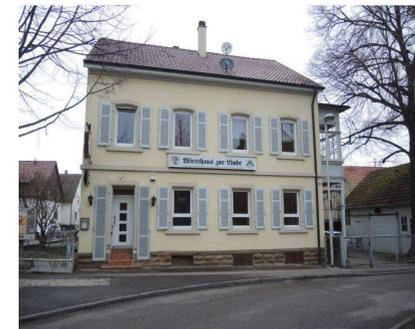
Hanseatenstraße 54

Westlich, außerhalb des historischen Ortsetters in Ecklage zur Mönchfeldstraße stehendes, zweigeschossiges Gasthaus mit Nebengebäude. Über grob behauenen Natursteinsockel zwei massiv gemauerte und verputzte Vollgeschosse. Über dem Erdgeschoss ein umlaufendes Gesimsband, im Obergeschoss segmentbogige Fenstergewände. Nach oben mit zwei Dachgeschossebenen unter einem Satteldach abschließend. An der östlichen Giebelseite ein vorgelagertes Treppenhaus sowie eine hölzerne Veranda auf Freipfosten.
Östlich vom Haupthaus ein eingeschossiges, holzverschaltes Nebengebäude mit Halbwalmdach.
Frühes 20. Jahrhundert mit jüngeren Veränderungen.

Ansicht des Gasthauses von Süden

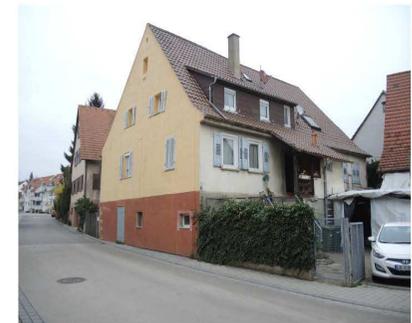
Neckarweihinger Straße 4, 6, 6/1

In zentraler Ortslage stehendes, zweigeschossiges Doppelwohnhaus in der Form eines gestelzten Wohnstallhauses mit rückwärtig zum Hofraum angeordneter Scheune. Über massiv gemauertem Erdgeschoss mit Eckquaderungen ein verputztes Fachwerk-Obergeschoss. Nach oben mit zwei Dachgeschossebenen und Spitzboden unter einem Satteldach mit Schleppgaubenband abschließend. An der südlichen Traufseite außenliegender Treppenaufgang. Südöstlich des Hauses eine teils in Fachwerkbauweise, teils massiv gemauerte Scheune mit Satteldach. Im Kern 17./18. Jahrhundert mit jüngeren Veränderungen.

Ansicht des Doppelwohnhauses von Südwesten

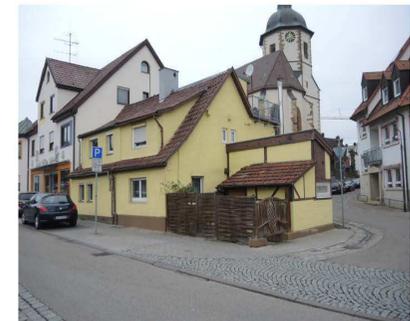
Wettemarkt 3

In markanter Kopflage zwischen der Wetlegasse und dem Wettemarkt stehendes, eingeschossiges Wohnhaus mit verputzter Erdgeschosszone und verputzten Fachwerkgiebeln. Nach oben mit einer Dachgeschossebene und Spitzboden unter einem Satteldach mit Schleppgaubenband abschließend. Am östlichen Giebel stoßen die Dachstuhlrahme deutlich aus der Fassade vor. 18. Jahrhundert mit jüngeren Veränderungen.

Ansicht des Wohnhauses von Südosten

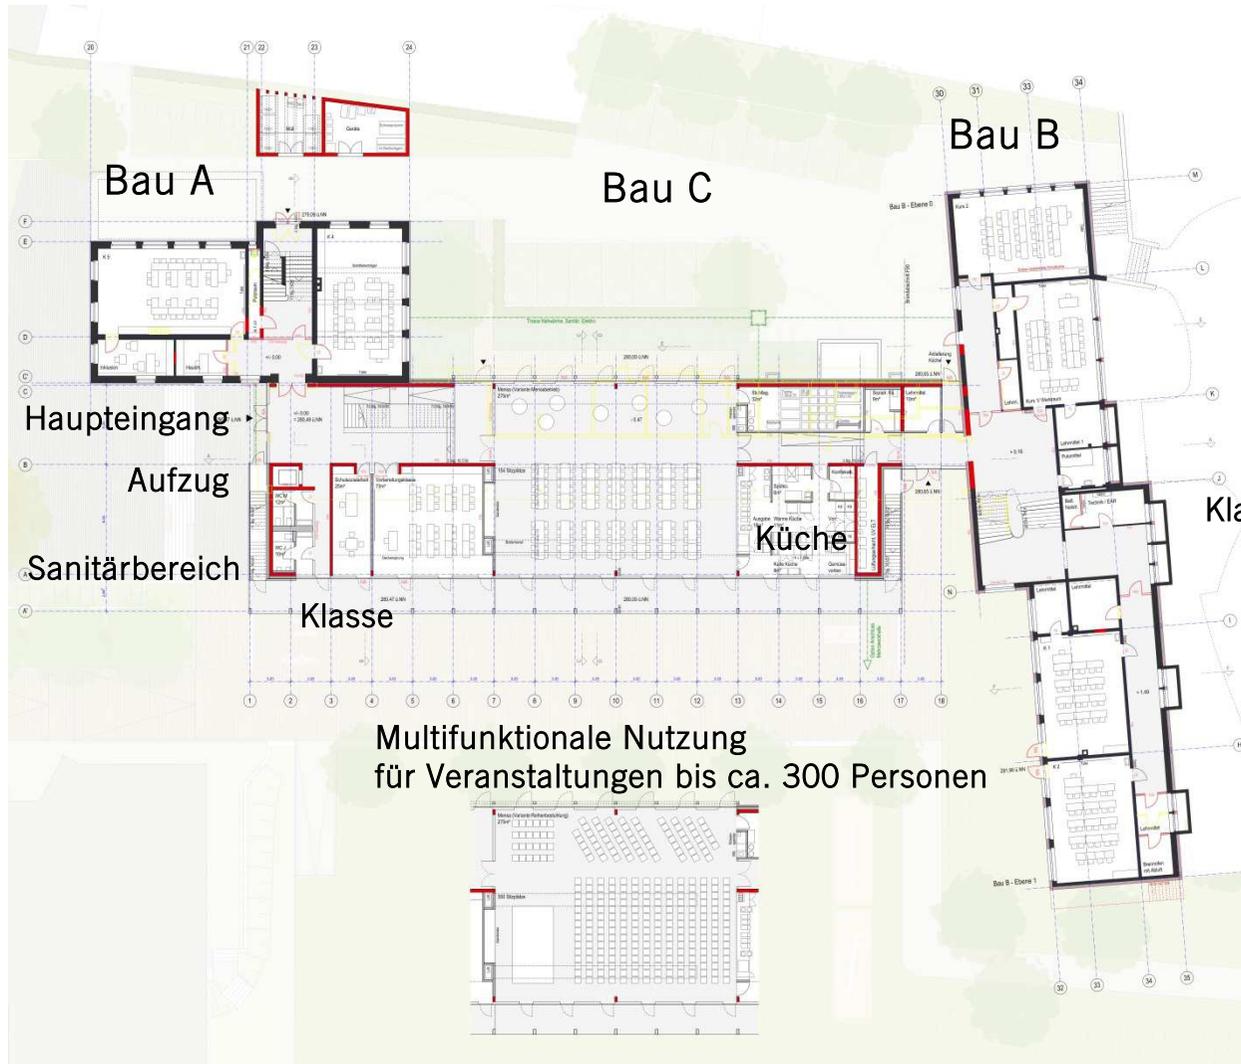
Raumprogramm: 392 Schüler

- 14 Klassenräume
- 2 Mehrzweckräume
- 2 Kursräume
- Lehr- Lernmittel- Materialräume
- Verwaltungsräume
- Lehrerarbeitsräume

Multifunktionale Nutzung
für Veranstaltungen bis ca. 300 Personen
