Sicherung des baukulturellen Erbes im historischen Ortskern von Hoheneck

- Mündlicher Bericht über den Arbeitsstand

Stadtteilausschuss am 17. November 2016

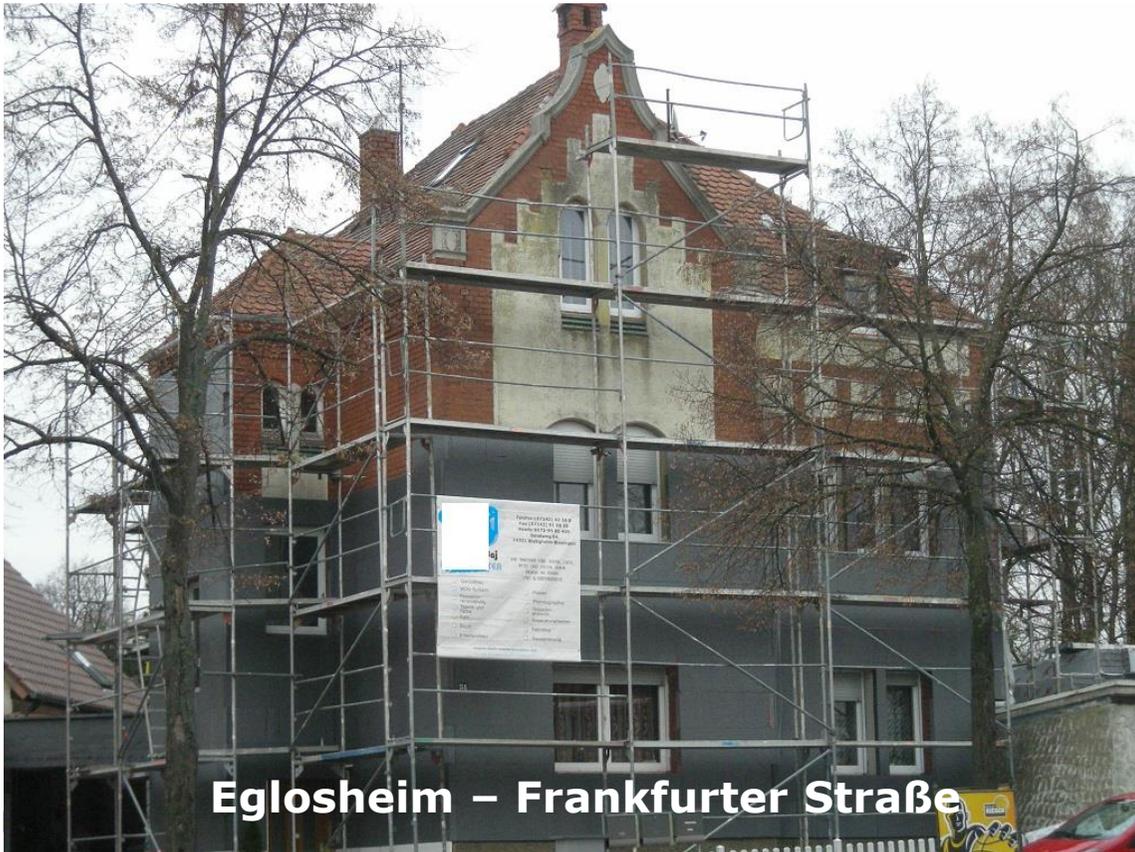
Eglosheim – Frankfurter Straße

Historische Bausubstanz verschwindet z.B.

- durch Abriss oder
- energetische Sanierung

→ „Löcher“ im historischen Stadtbild

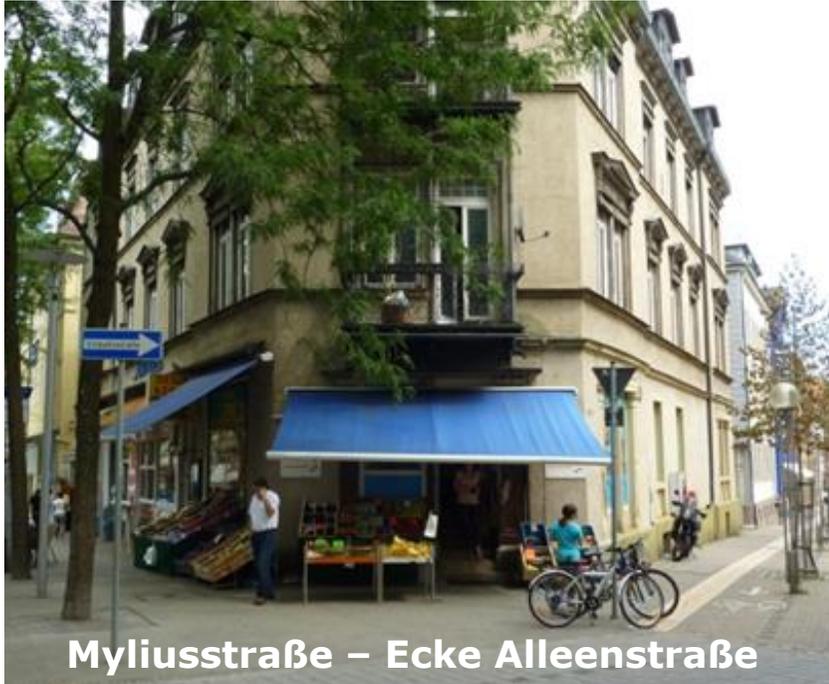
Myliusstraße – Ecke Alleenstraße

Besonders erhaltenswerte Bausubstanz

Wertstufe 2: Besonders erhaltenswerte Bausubstanz (formell)

- Gebäude, die eine Denkmalfähigkeit nicht erreichen, aber sehr wichtige historische Zeugen sind
- Bauten mit weitgehend **erhaltener Kubatur** wie auch wenigstens in Teilen **erhaltener baulicher Detailsausstattung**
- In der Gesamtwirkung muss der Bau **historisch geprägt** sein

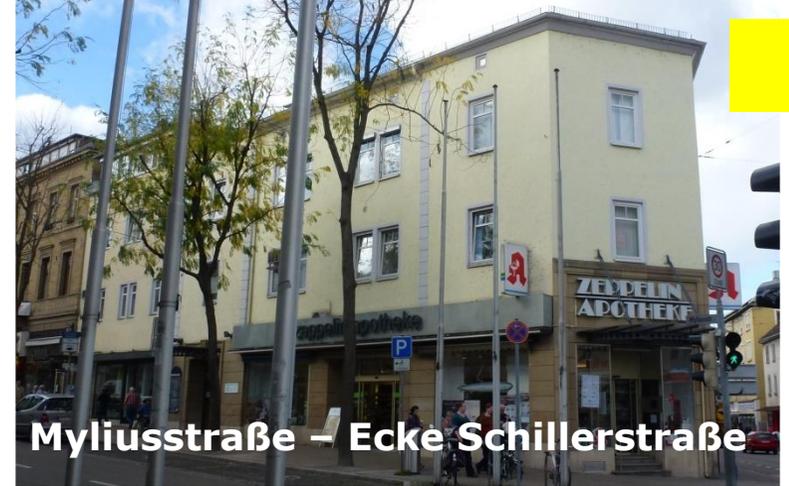
Myliusstraße – Ecke Schillerstraße

Referenzgebäude zur Identifikation von
→ strukturprägenden Gebäuden

Wertstufe 3: Strukturprägende Gebäude (formell)

- Gebäude, die in ihrer Ausprägung das **historische Erscheinungsbild stützen** und wichtige **Bindeglieder** sind zwischen Baudenkmalen und besonders erhaltenswerter Bausubstanz
- Die erkennbar historischen Ursprungs sind, allerdings oft „überformt“

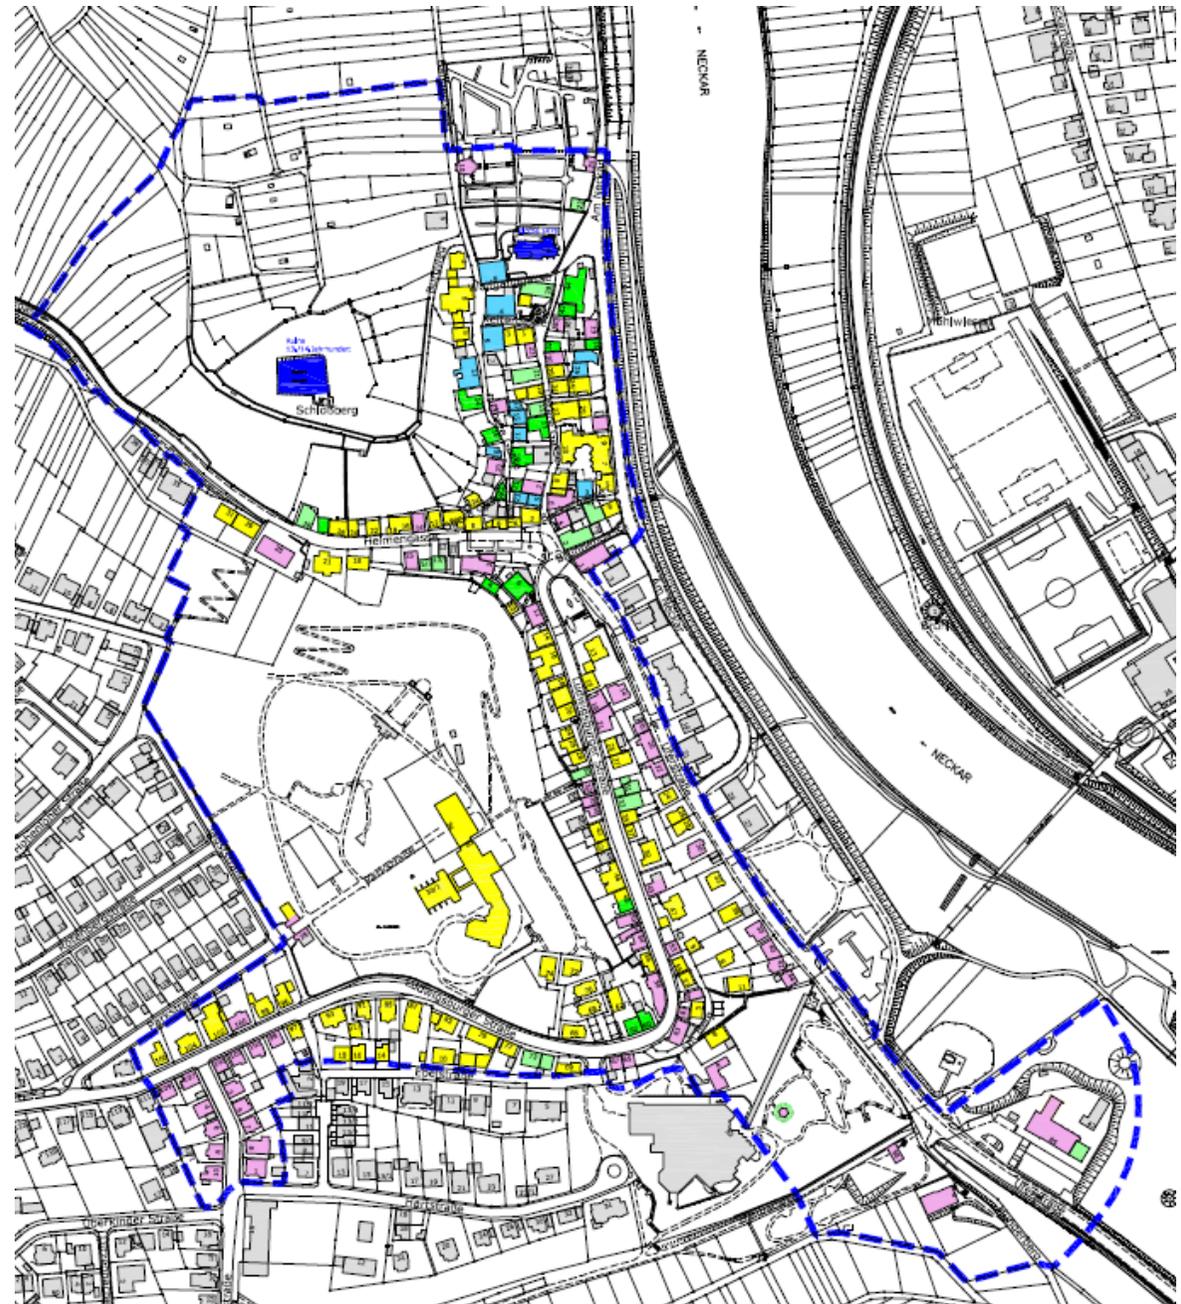
Bauphasenkartierung Hoheneck

Heutiges Erscheinungsbild
nach Bauphasen

Stand 2016

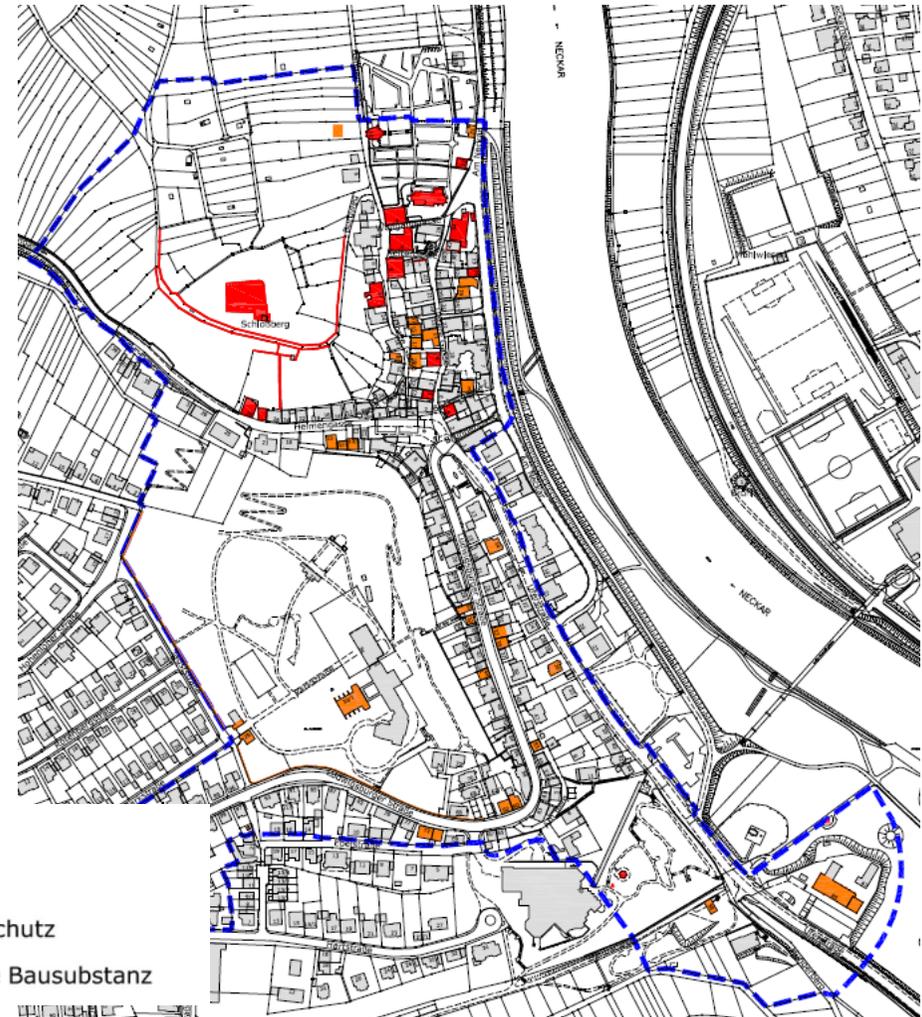
Denkmalpflegerischer Werteplan / Fachplan (Landesamt für Denkmalpflege)

Aufnahme durch Herr Numberger
Büro für Bauforschung
und Denkmalschutz
(BBD), Esslingen a.N.

- Betrachtung von außen
- Historischer Überlieferungsgrad
- Vorbildcharakter/ Umgang mit einem historischen Gebäude
- Gebäude trägt das Stadtbild mit
- Überformte (stark modernisierte) Gebäude
→ werden noch in „gelb“ ergänzt

Gebäude unter Denkmalschutz
-

Besonders erhaltenswerte Bausubstanz

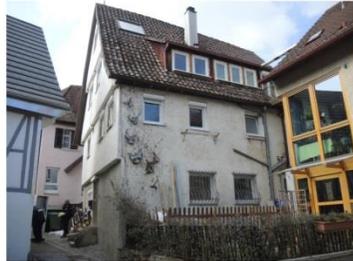
Bäckergasse 3 Erhaltenswertes Gebäude

Wohnhaus

Innerhalb des historischen Ortskerns, giebelständig stehendes, zweigeschossiges Wohnhaus. Über massiv gemauerter Erdgeschosszone ein verputztes Fachwerk-Obergeschoss. Nach oben mit zwei Dachgeschossen unter einem Satteldach mit Schleppegaubenband abschließend. Die Geschosse stoßen am südlichen Giebel jeweils leicht vor. Im Kern 17./18. Jahrhundert mit jüngeren Veränderungen.

Trotz jüngerer Überformungen vermittelt das Gebäude noch gut den Eindruck eines bäuerlichen Wohnhauses des späten 17. oder frühen 18. Jahrhunderts. Es kann daher noch wichtige Hinweise auf die einstige Wohn- und Lebenskultur der Hohenecker Bevölkerung liefern.

Ansicht des Wohnhauses von Südosten

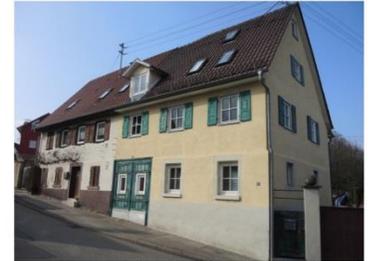
Ludwigsburger Straße 60, 62 Erhaltenswertes Gebäude

Doppelwohnhaus

Südlich, außerhalb des historischen Ortskerns, in Hanglage stehendes, zweigeschossiges Doppelwohnhaus. Über massiv gemauertem Kellersockel und Erdgeschoss ein verputztes Fachwerk-Obergeschoss. Nach oben mit zwei Dachgeschossen unter einem gemeinsamen Satteldach mit Satteldachgaube abschließend. 19. Jahrhundert mit jüngeren Veränderungen.

Das gut überlieferte Gebäude ist ein schönes Beispiel für ein dörfliches Doppelwohnhaus der 2. Hälfte des 19. Jahrhunderts. Es gibt Hinweise auf den zunehmenden Wohnbedarf ab jener Zeit und liefert zudem Informationen über die damaligen Lebensumstände in Hoheneck.

Ansicht des Doppelwohnhauses von Südosten

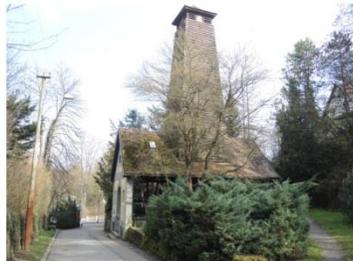
Uferstraße 58 Erhaltenswertes Gebäude

Bohrturm

Südöstlich, außerhalb des historischen Ortskerns stehendes, eingeschossiges Gebäude mit zentralem Bohrturm. Ein offenes Fachwerkgerüst welches lediglich an der nördlichen Seite mit einer massiv gemauerten Giebelwand geschlossen ist. Nach oben mit einer Dachgeschossebene unter einem Satteldach abschließend. Mittig des Satteldachs erhebt sich ein rechteckiger, nach oben sich verschmälernder Bohrturm mit Holzverkleidung. Der Ursprung des Bohrturms geht auf das Jahr 1920 zurück. Jedoch dürfen große Teile um 1990 erneuert worden sein.

Trotz zahlreicher Veränderungen und Erneuerungen am Gebäude ist der Bohrturm ein wichtiger baulicher Beleg für die Gewinnung von Mineralwasser und der damit verbundenen Errichtung eines ersten Heilbades in Hoheneck, welches hier von 1907 bis 1978 bestand.

Ansicht des Bohrturms von Westen

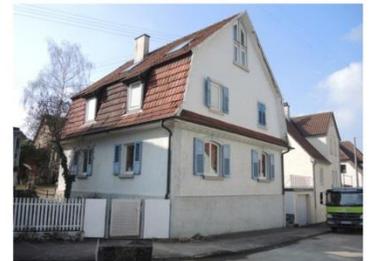
Badstraße 6 Erhaltenswertes Gebäude

Wohnhaus

Südwestlich, außerhalb des historischen Ortskerns, giebelständig stehendes, eingeschossiges Wohnhaus. Über hohem Kellersockel ein massiv gemauertes und verputztes Erdgeschoss. Straßenseitig mit segmentbogenen Fenstergeränden. Nach oben mit zwei Dachgeschossen unter einem Mansarddach mit Schleppegauben abschließend. Das Traufgesims allseitig umlaufend und am Giebel mit Klebdach versehen. 1. Hälfte 20. Jahrhundert mit jüngeren Veränderungen.

Das gut überlieferte Gebäude ist ein schönes Beispiel für die Baugestaltung der 1. Hälfte des 20. Jahrhunderts in Hoheneck. Es verkörpert den Wandel vom Bauernhaus zum reinen Wohnhaus, welches nun ohne zusätzliche Ökonomiegebäude auskommt. Als Bestandteil einer Reihe von drei etwa zeitgleich entstandenen Gebäuden ist das Haus zudem strukturell von Bedeutung.

Ansicht des Wohnhauses von Südosten

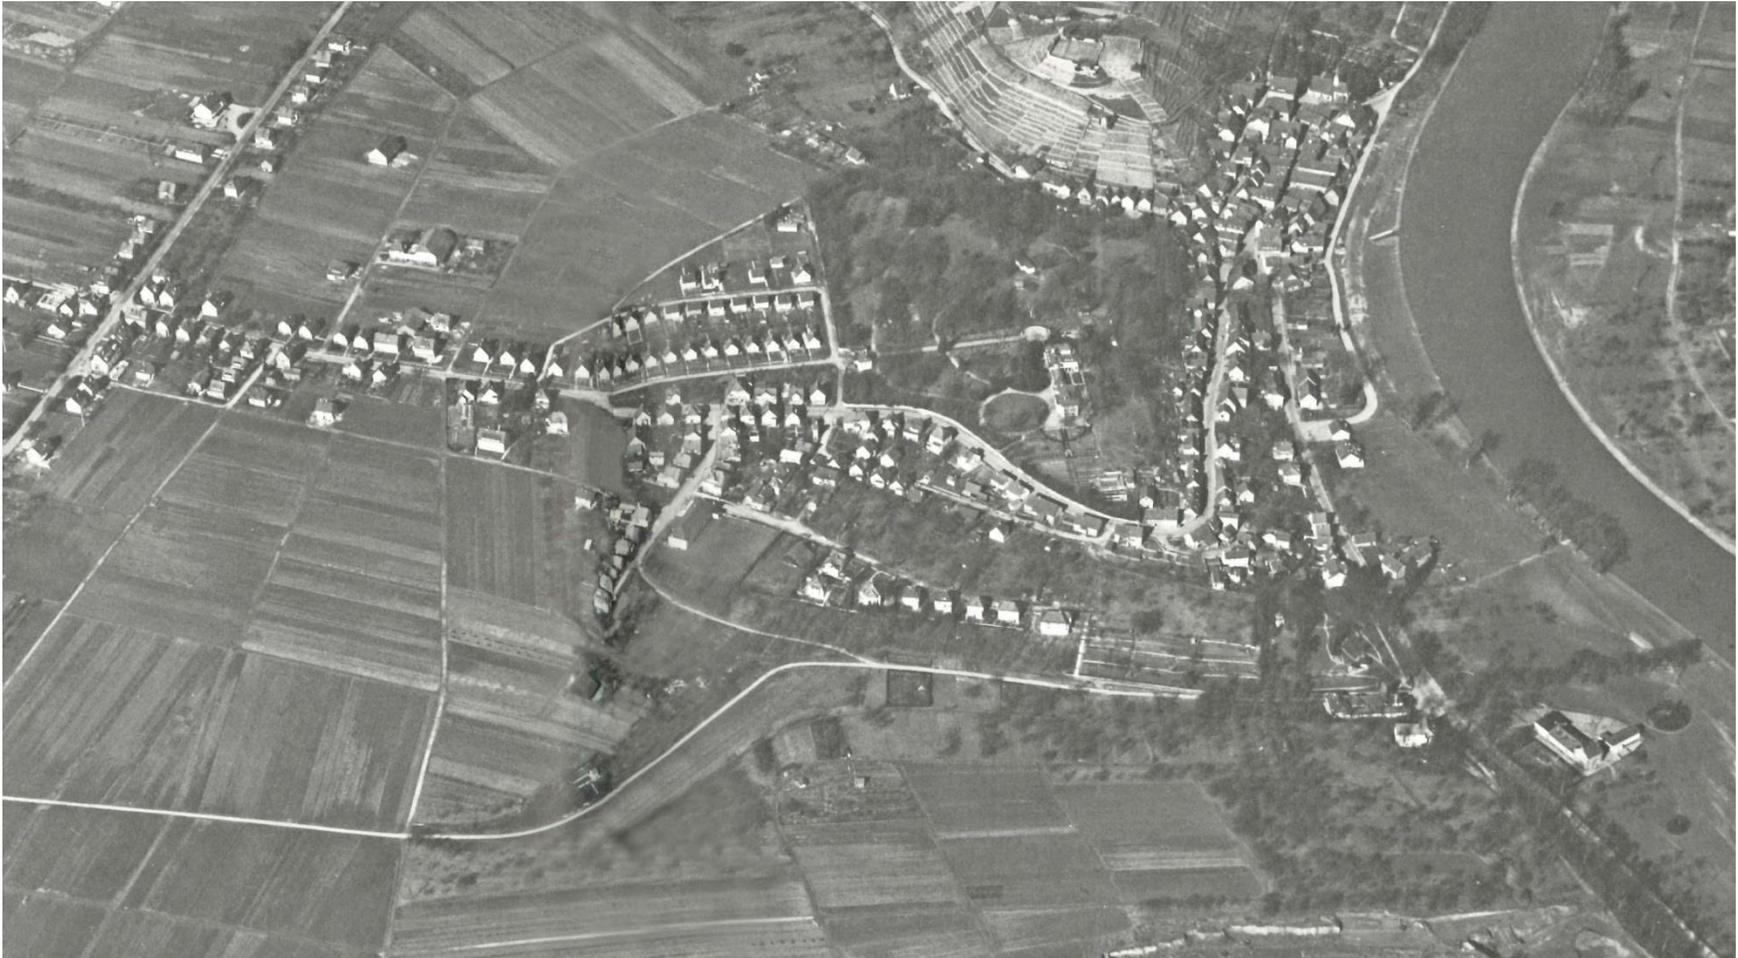
Historischer Ortskern 1956
