Anlage 1 zu Vorl.-Nr. 192/20

Forum am Schlosspark
Stuttgarter Straße 33 | 71638 Ludwigsburg

Sanierungsprogramm STEP 1 – Brandschutz und TGA

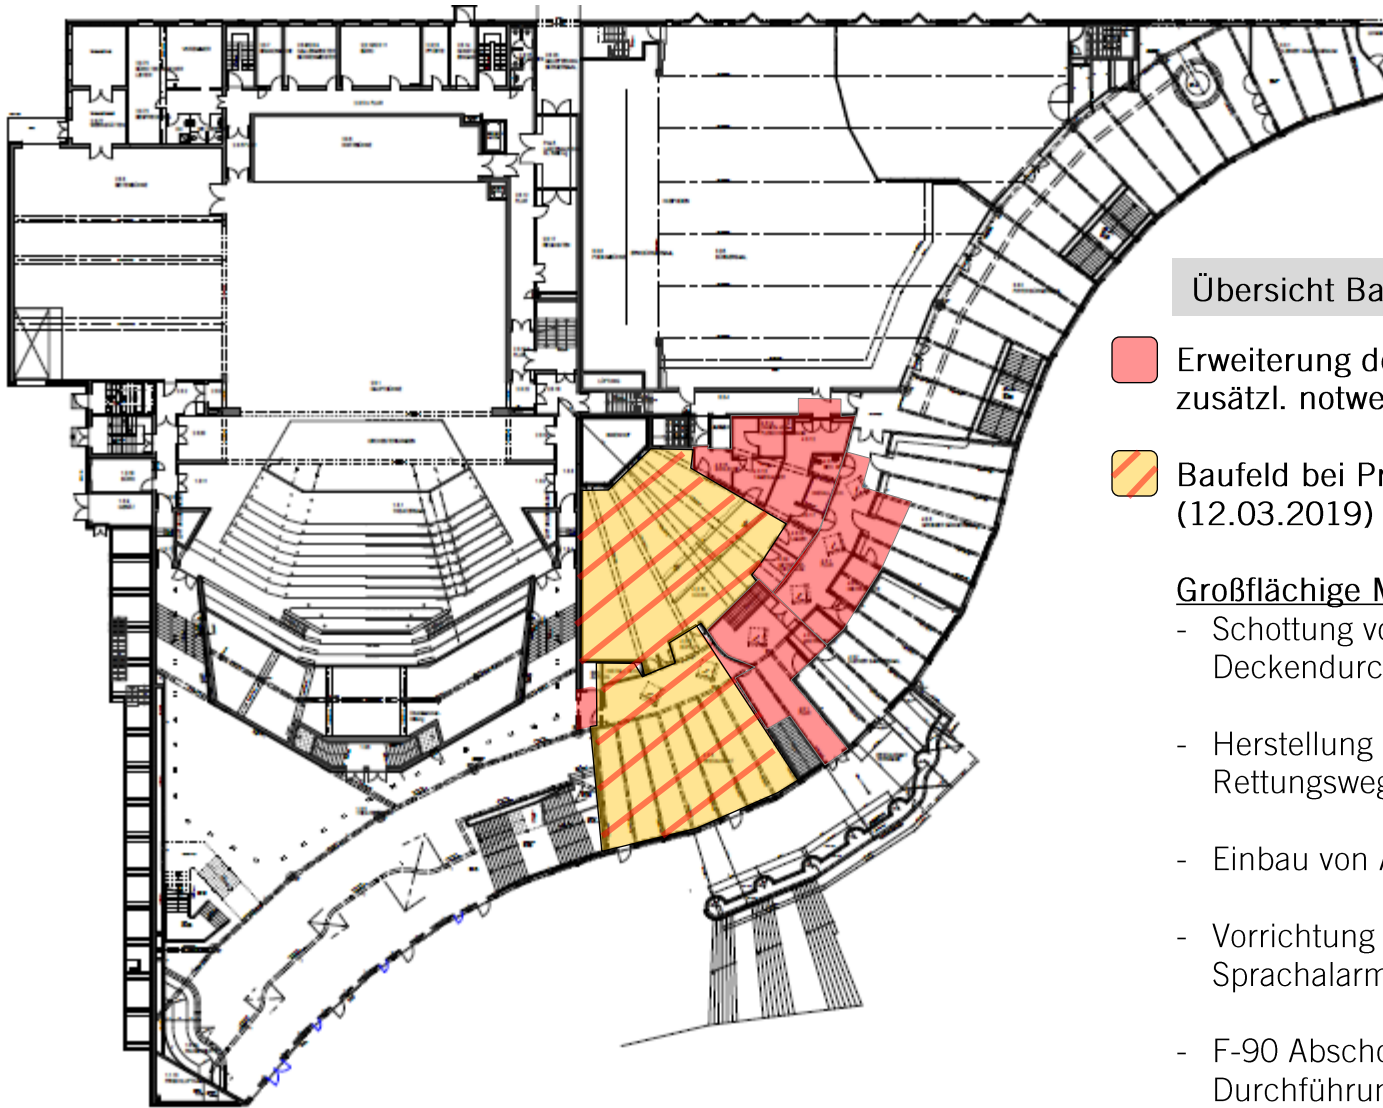
Übersicht Bauflächen EG

Großflächige Maßnahmen

- Schottung von Wand-Öffnungen und Deckendurchdringungen
- Herstellung und Ertüchtigung von Rettungswegen
- Einbau von Anti-Panikbeschlägen
- Vorrichtung Sprachalarmierungsanlage
- F-90 Abschottungen für TGA-Durchführungen

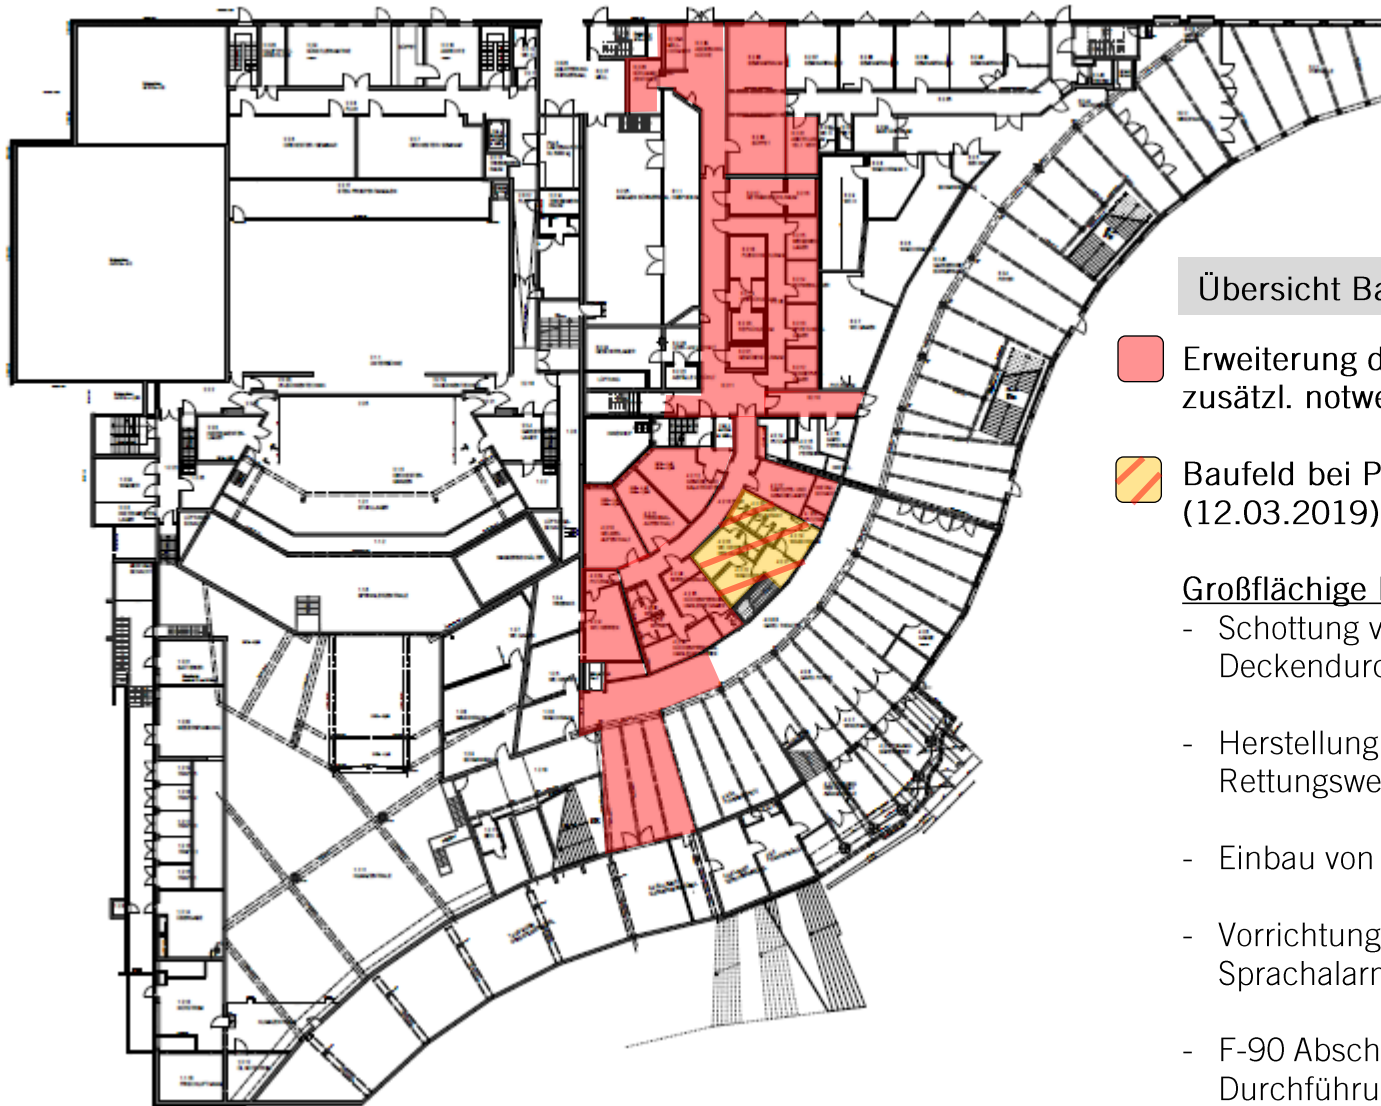
Übersicht Bauflächen 1.UG

Großflächige Maßnahmen

- Schottung von Wand-Öffnungen und Deckendurchdringungen
- Herstellung und Ertüchtigung von Rettungswegen
- Einbau von Anti-Panikbeschlägen
- Vorrichtung Sprachalarmierungsanlage
- F-90 Abschottungen für TGA-Durchführungen

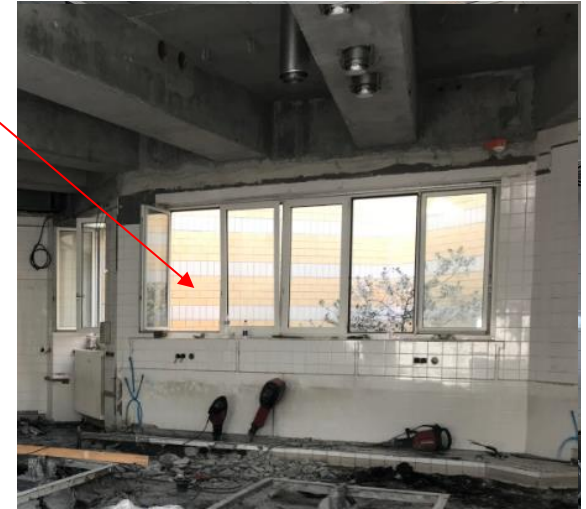
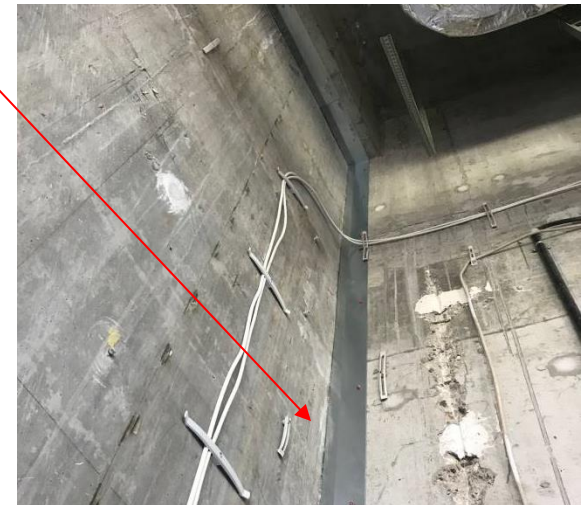
Einbau F-30 Verglasung zum Lichthof
(in Bauabnahme 1988 als vorhanden markiert)

Herstellung einer feuerbeständigen Abdichtung an Gebäudedehn- und Bewegungsfugen.

■ Brandschutztechnische Verkleidung von Bestands-Lüftungskanälen, incl. Schottung

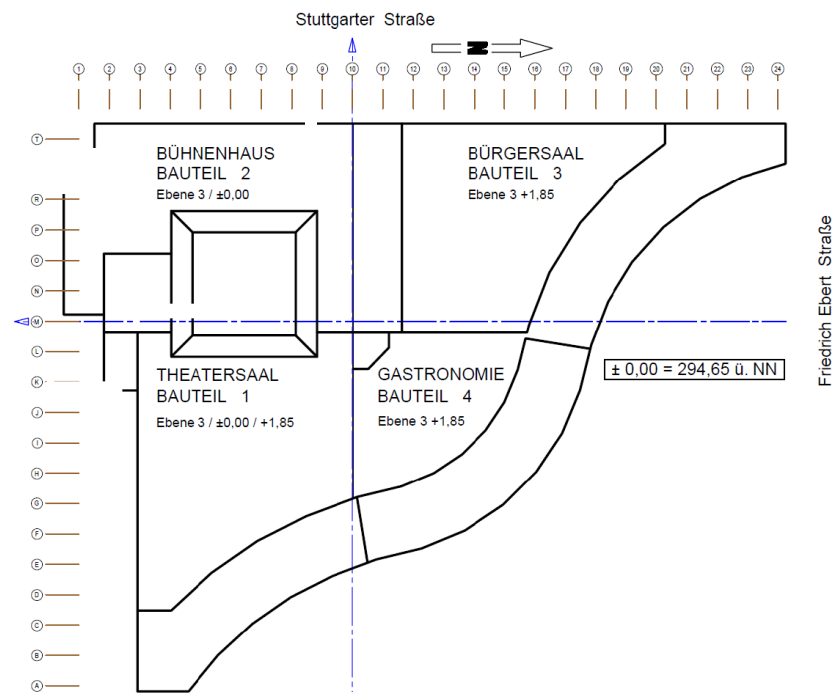
Baufeld: Bauteil 4 komplett, Bauteil 3 im UG

2. Mängel der Sanitärleitungen

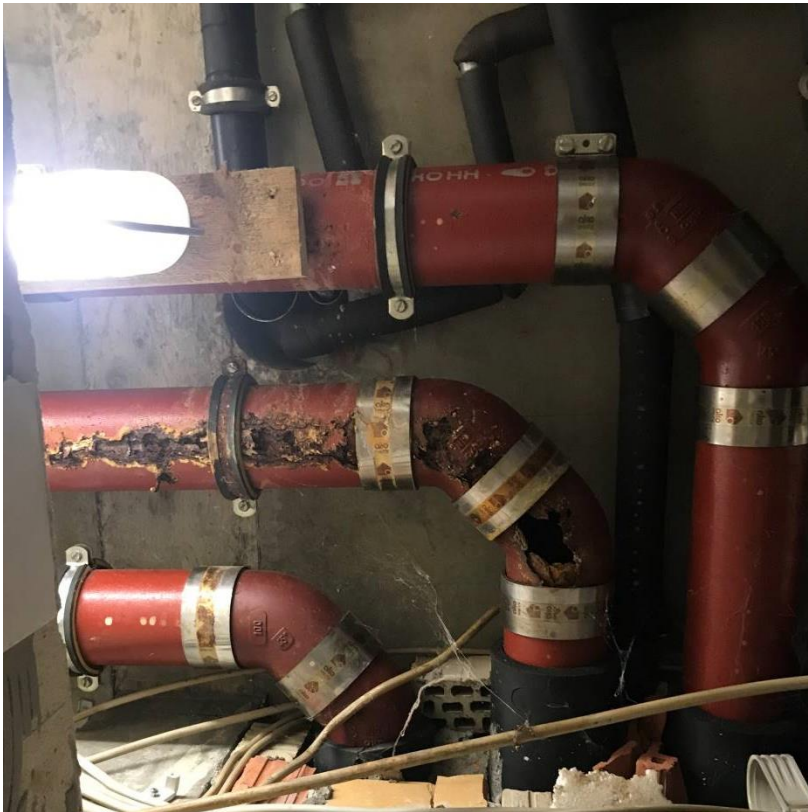
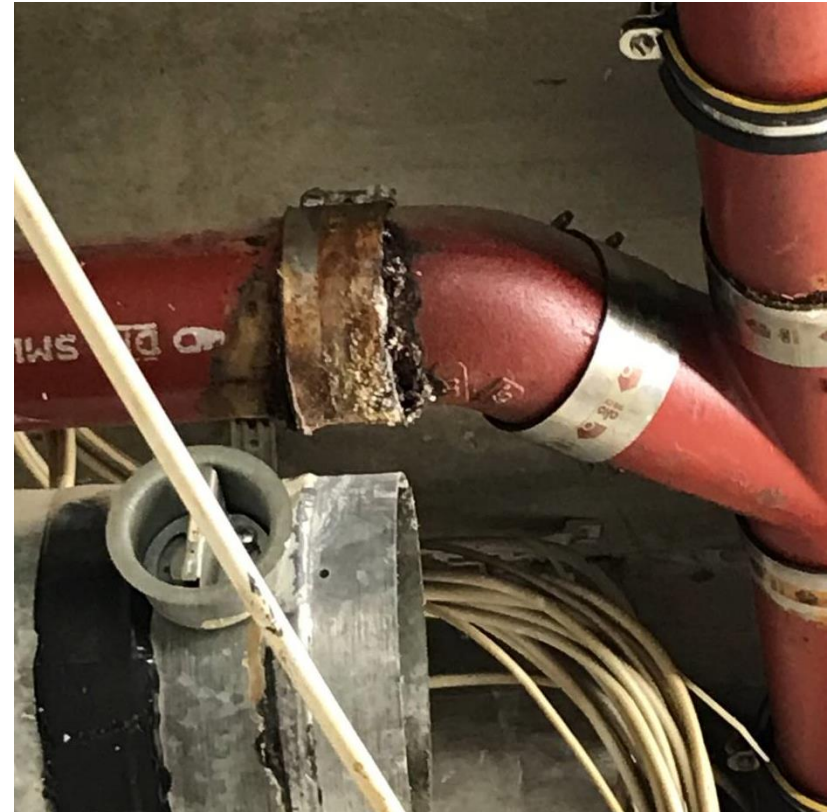
2. Mängel der Sanitärleitungen

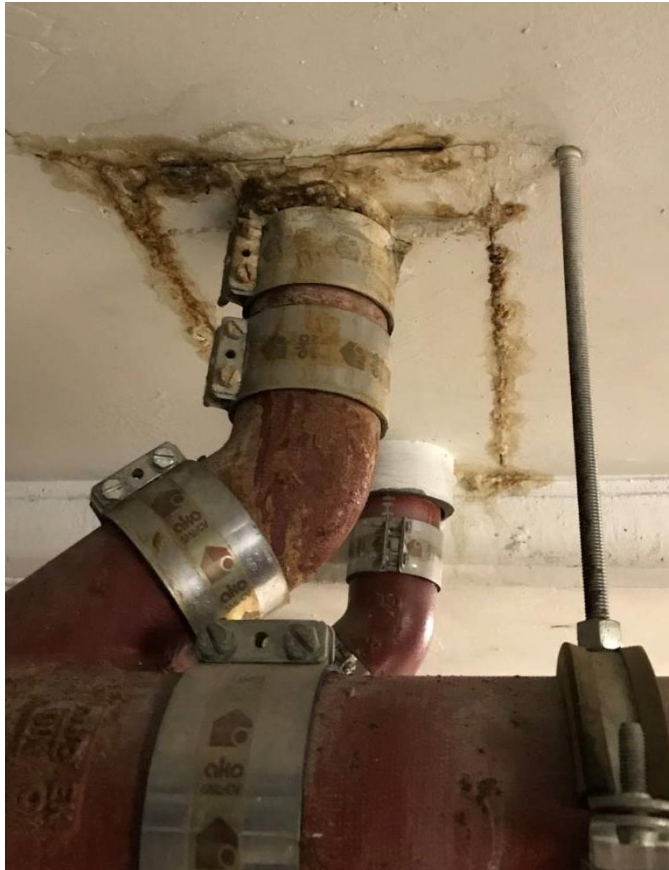
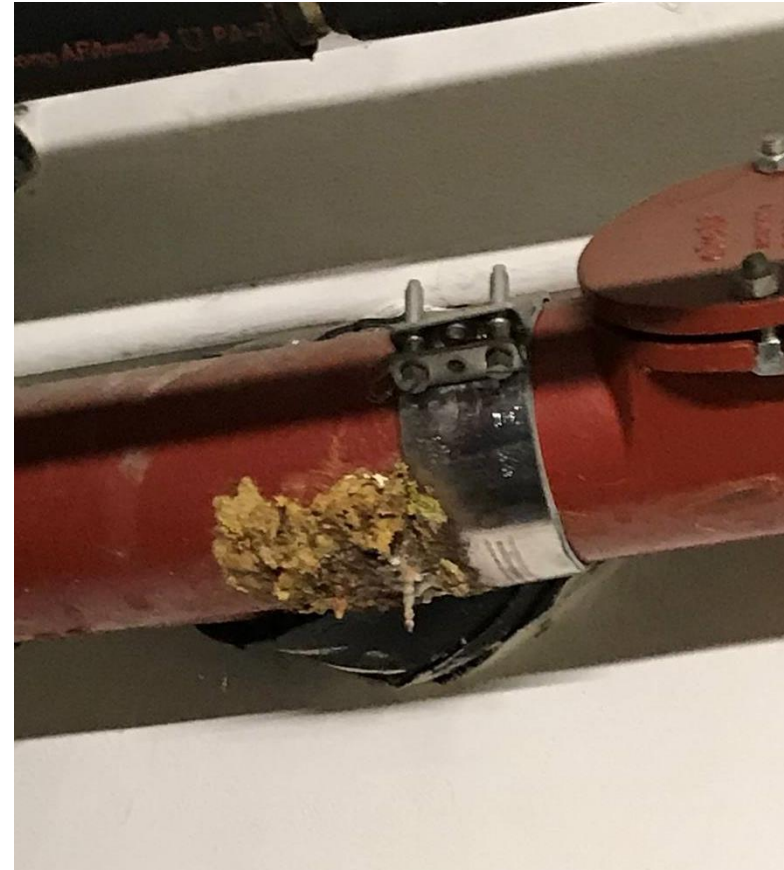
2. Mängel der Sanitärleitungen

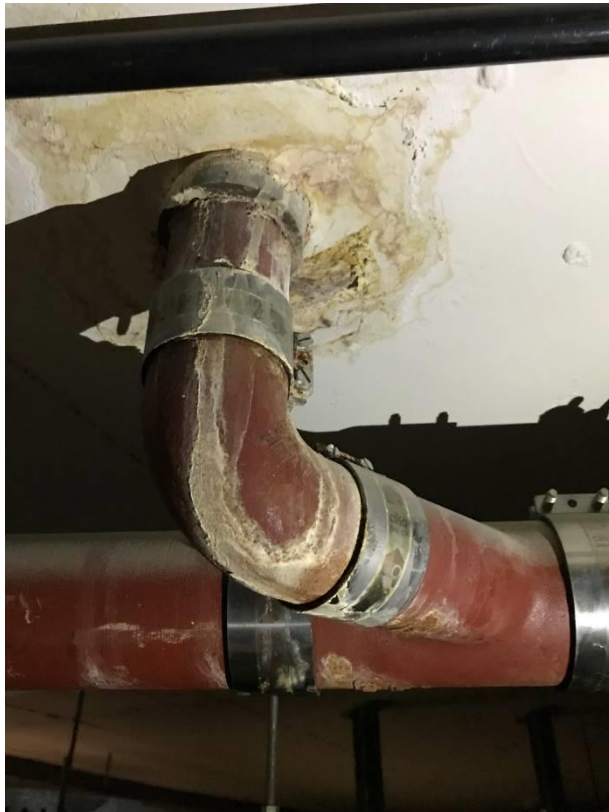
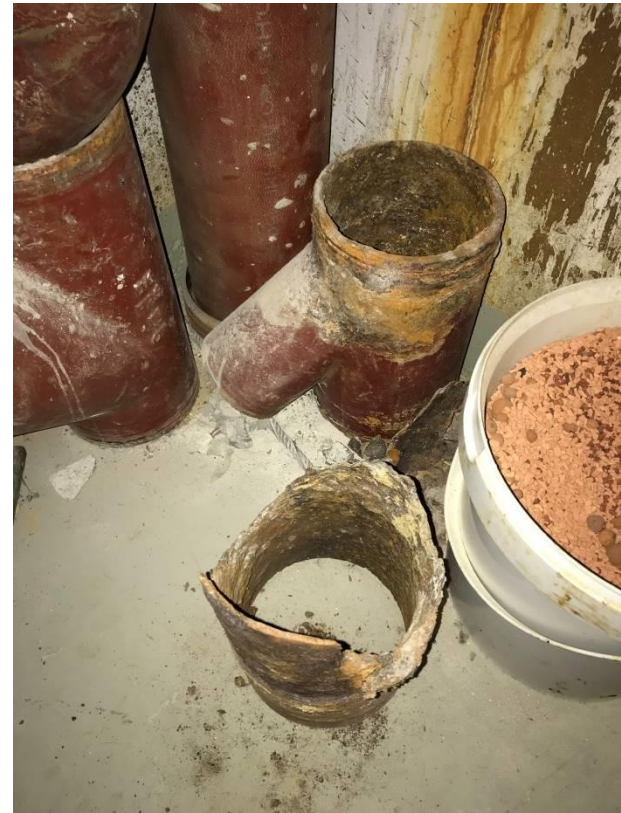
2. Mängel der Sanitärleitungen
