**ERTÜCHTIGUNGSKONZEPT**  
Hirschbergschule 2  
Ludwigsburg  
Geschoss / Detail:  
**Obergeschoss**

Projekt-Nummer: 1302-504  
Planstand: 03.02.2014  
Index: a  
Zeichen: Dr - buw

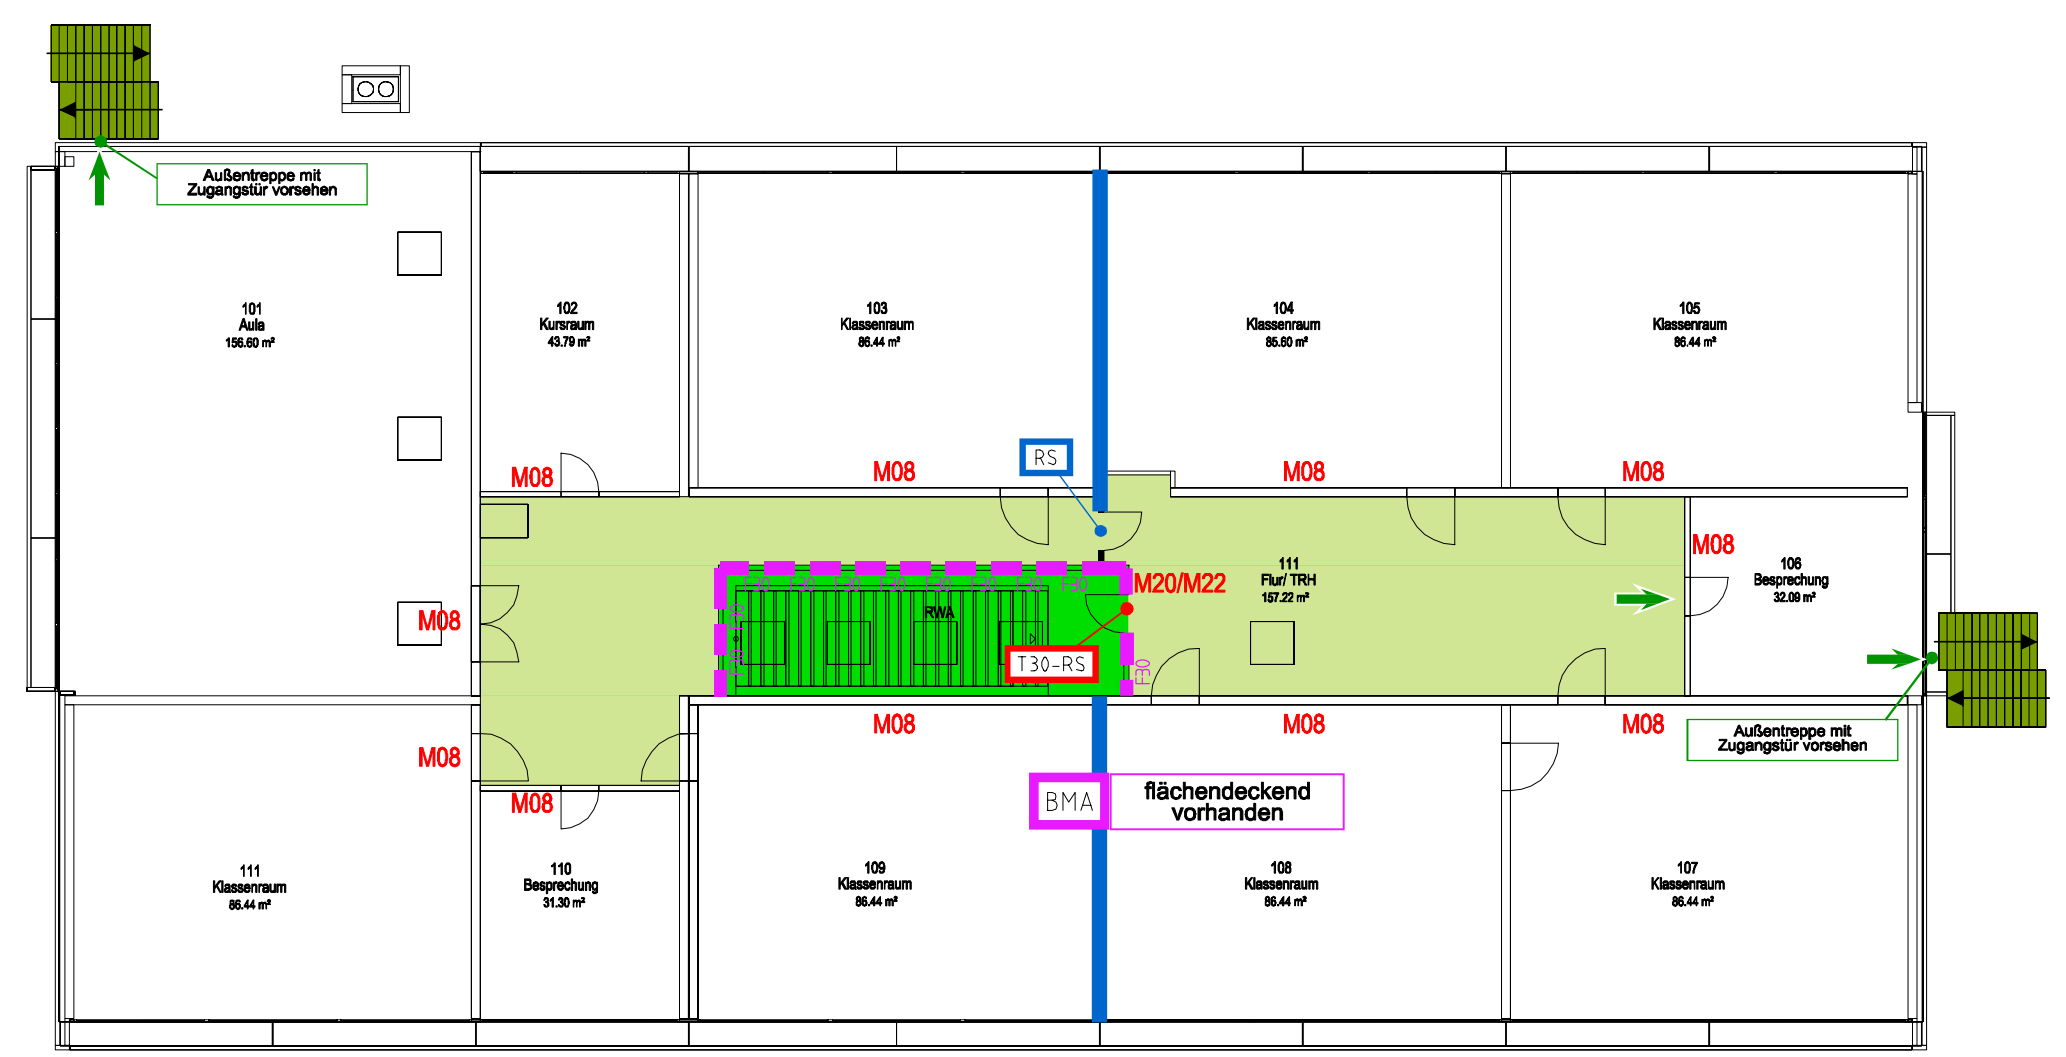
M 01 Brandabschnitt fehlt	B 01 Brandabschnitt ausbilden
M 02 Brandabschnitt mangelhaft ausgebildet	B 02 Brandabschnitt Ausbildung ergänzen
M 03 Tragendes Bauteil Decke, ZU... nicht F30	B 03 Tragendes Bauteil auf F30 ertüchtigen
M 04 Tragendes Bauteil Decke, ZU... nicht F30	B 04 Tragendes Bauteil in F30 erneuern
M 05 Tragendes Bauteil Wand, Stütze... Nicht F30	B 05 Tragendes Bauteil auf F30 ertüchtigen
M 06 Tragendes Bauteil Wand, Stütze... Nicht F30	B 06 Tragendes Bauteil in F30 erneuern
M 07 vorh. Raumbtrennung nicht F30	B 07 Raumbtrennung auf F30 ertüchtigen
M 08 Raumbtrennung nicht F30	B 08 Raumbtrennung auf F30 ertüchtigen
M 09 Raumbtrennung F30 fehlt	B 09 Raumbtrennung in F30 neu erstellen
M 10 Raumbtrennung F30 fehlt	B 10 Raumbtrennung in F30 neu erstellen
M 11 vorh. Türelement ohne Zulassung T90	B 11 vorh. Türelement durch RS-Türelement erneuern
M 12 vorh. Türelement ohne Zulassung T30	B 12 vorh. Türelement durch T30-Türelement erneuern

M 13 vorh. Türelement ohne Zulassung RS	B 13 vorh. Türelement durch T30-Türelement erneuern
M 14 vorh. Türe nicht dichtschließend	B 13.1 vorh. Türelement durch T30-Türelement erneuern mit Freilauf - Gleitschienen - Türschließer
M 15 vorh. Türe nicht selbstschließend	B 14 vorh. Türelement dichtschließend ertüchtigen
M 16 vorh. Verglasungskonstruktion nicht F90	B 15 vorh. Türelement durch dichtschließendes Türelement erneuern
M 17 vorh. Verglasungskonstruktion nicht G90	B 16 vorh. Türelement selbstschließend ertüchtigen
M 18 vorh. Verglasungskonstruktion nicht G30	B 17 vorh. Türelement durch selbstschließendes Türelement erneuern
M 19 vorh. Verglasungskonstruktion nicht F30	B 18 vorh. Verglasungskonstruktion auf F90 ertüchtigen
M 20 Brandlast Elektro im Deckenbereich	B 19 vorh. Verglasungskonstruktion auf G90 ertüchtigen
M 21 Brandlast Elektro im Wandbereich	B 20 vorh. Verglasungskonstruktion auf F30 ertüchtigen

M 22 Brandlast baulich im Deckenbereich	B 21 vorh. Verglasungskonstruktion auf G30 ertüchtigen
M 23 Brandlast baulich im Wandbereich	B 22 Brandlast Elektro entfernen
M 24 vorh. RWA mit Mängeln	B 23 Brandlast Elektro abschotten
M 25 RWA fehlt	B 24 Brandlast baulich entfernen
M 26 Fluchwegnotbeleuchtung fehlt	B 25 vorh. RWA ertüchtigen
M 27 vorh. Fluchwegnotbeleuchtung mit Mängeln	B 26 RWA erstellen
M 28 Fluchwegbeschilderung unvollständig	B 27 Fluchwegbeschilderung ergänzen
	B 28 Schließzylinder entfernen
	B 29 Lüftungselemente und Unterdecken bzw. Schachtwände demonstrieren. Wanddurchbrüche entsprechend Brandschutzanforderungen verschließen, gegebenenfalls Unterdecken ergänzen.
	B 30 Türen mit Panikbeschlägen entsprechend DIN ertüchtigen
	B 31 Türelement auf dichtschließende Funktion prüfen und Gegebenfalls ertüchtigen
	B 32 Türelement auf selbstschließende Funktion prüfen und Gegebenfalls ertüchtigen

B 33 Raum zumauern
	B 34 T30 / RS - Tür einbauen
	B 35 Türelement durch dichtschließende - selbstschließende Türelement erneuern (mit Freilauf - Gleitschienen - Türschließer)
	B 36 Türelement durch vollwandige, dichtschließende Türelement ersetzen
