**Verkehrsqualitäten
 im Umfeld
 Schiller- und
 Arsenalplatz**

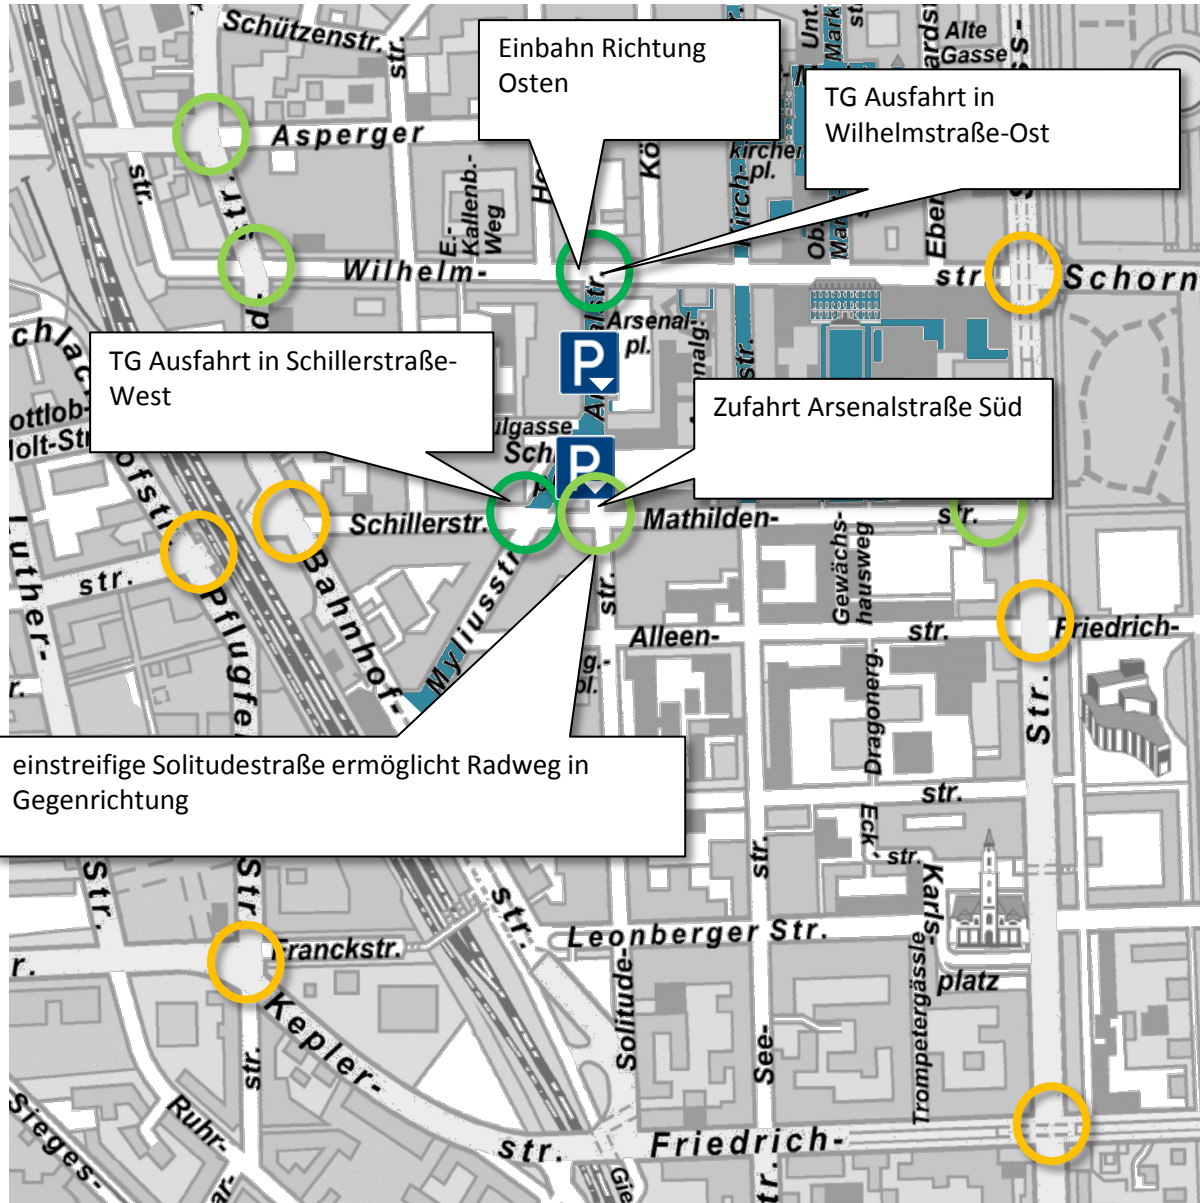
* mit verbundenen Tiefgaragen
 Arsenalstraße (Schlauch) und Schillerplatz
ohne Durchgangsverkehr

- QSV „A“ / „B“: sehr gut / gut
- QSV „C“: befriedigend
- QSV „D“: ausreichend
- QSV „E“: mangelhaft
- QSV „F“: ungenügend

einstreifige Solitudestraße ermöglicht Radweg in
 Gegenrichtung
