# Lärmschutzwände Eglosheim Friedhof und Mäurach

Ausschuss für Mobilität und Umwelt

09.11.2023

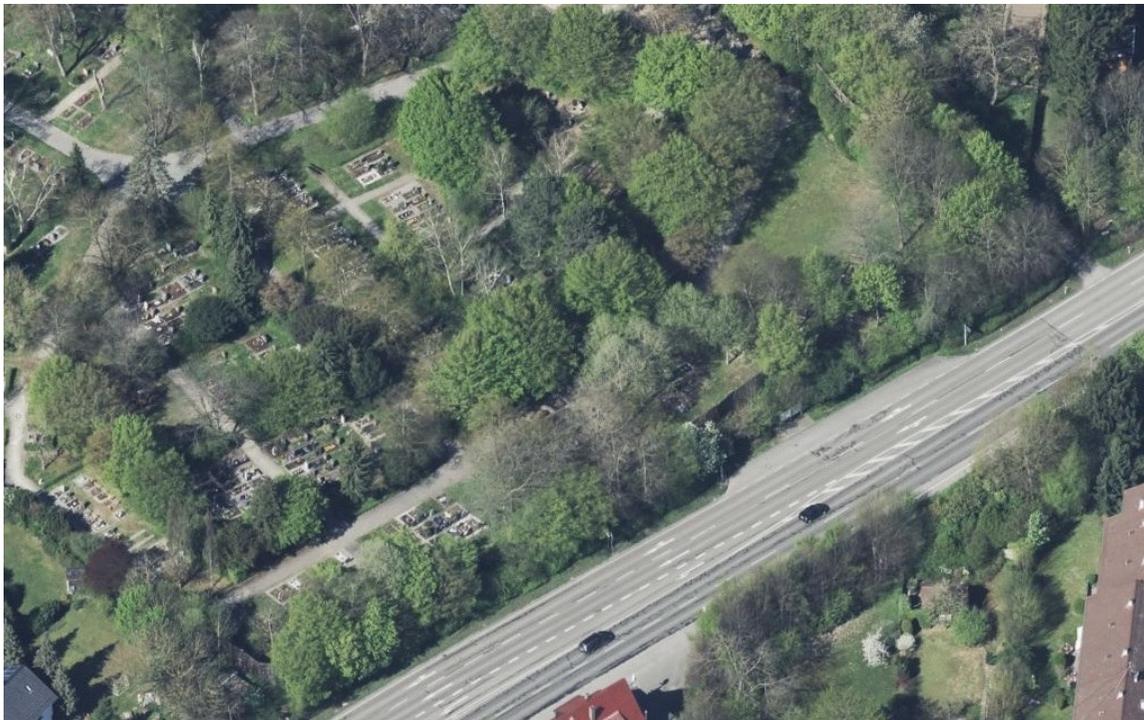
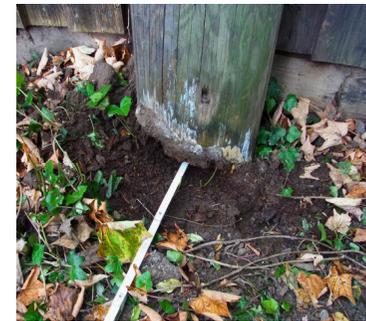
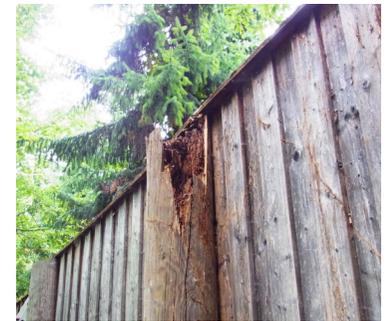
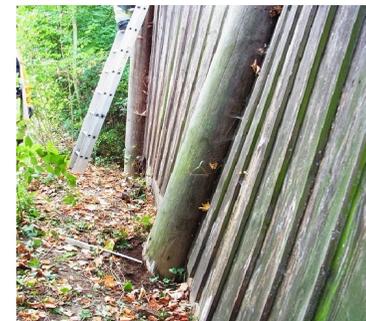
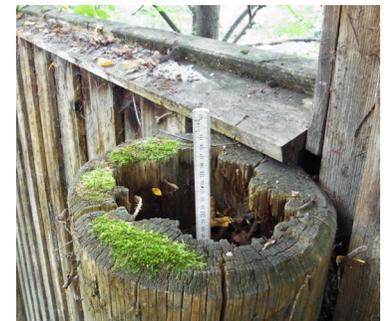
## Lärmschutzwand Eglosheim Friedhof

Die Schäden im Bestand sind stark fortgeschritten und die Wand in sich nicht mehr tragfähig ohne die angebrachte Abstützung durch Spriëbe. Es besteht dringender Handlungsbedarf um eine Gefährdung der Friedhofsbesucher Zukunft ausschließen zu können.

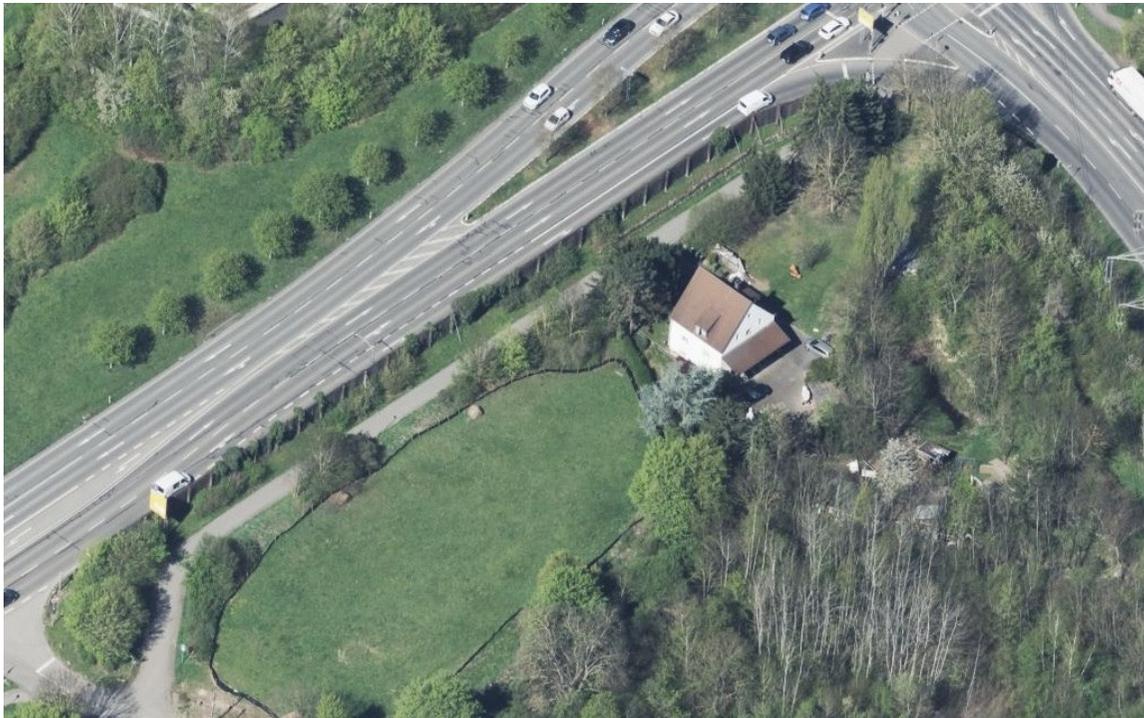
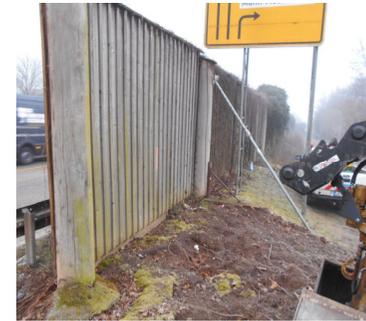
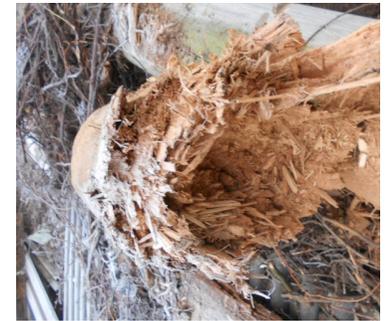
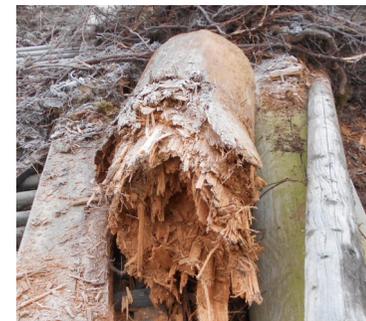
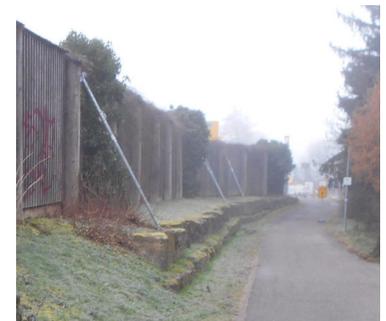
## Lärmschutzwand Eglosheim Mäurach

Bei den Umbauarbeiten der Zufahrt Mann Mobilia wurde ein Wandelement entfernt und die starke Schädigung im Inneren der Stützen sichtbar. Bereits im Vorfeld wurden, wie auch am Friedhof, Abstützung mittels Spriegen durchgeführt. Auch bei dieser Wand besteht somit dringender Handlungsbedarf um eine Gefährdung der Verkehrsteilnehmer auf dem Radweg und der B 27 ausschließen zu können.
